## Tópico 4 - Nº 33

# CARACTERIZACIÓN Y EVALUACIÓN DE LA ARQUITECTURA DE MEDIADOS DEL SIGLO XIX EN CORRIENTES. PROPUESTA DE RESTAURACIÓN DE LA EX CASAQUINTA FERRO.

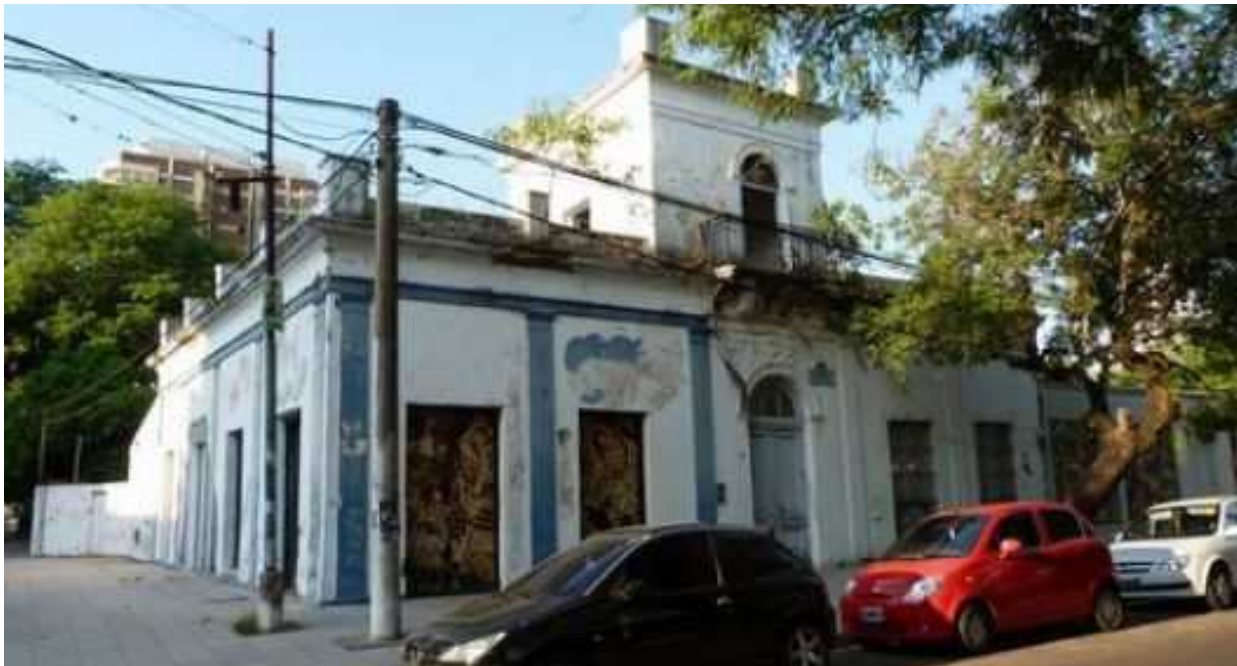
**Figura 1- Vista exterior desde la esquina. Obsérvese la residencia y a continuación el sector del astillero, ambos con murales colocados durante el 2005.**

En la fachada del sector de la residencia lamentablemente las carpinterías en madera (marcos, hojas, y celosías) le fueron retirados sobre la línea de fachada; a la fachada principal- calle Pellegrini- en el año 2005 le han sobrepuesto unos murales artísticos esgrafiados en los correspondientes vanos pertenecientes a dos espacios –una puerta y una ventana- de estas carpinterías, por una actividad del Municipio según la aclaración que versa sobre el extremo Este de los mismos. Estos dos murales que se encuentran sobre la obra histórica serán removidos siguiendo el criterio de conservación de los mismos. En el sector también sobre fachada de lo que sería la estructura de los antiguos astilleros, ante la no existencia de vanos en dicho muro, sino exclusivamente el portón de entrada, se le adosaron también una serie de murales similares a los descritos anteriores pero que no se considera en esta etapa deban ser removidos, ya que no alternan en gran medida la estructura del mismo y son considerados reversibles.

La observación de su fachada permite ver que la situación del mismo es en términos generales de conservación *regular* y en alguna parte *mala* si bien no amenaza su valor estructural sino superficial por la aparición de plantas parásitas, humedades ascendentes como descendentes por fallas en su cubierta como por la inexistencia de capas aisladoras; también se observan manchas que denotan la presencia de microorganismos (a causa de la humedad), costras negras, chorreaduras, y algún parche en cemento.

En consecuencia con este criterio se recomienda que la intervención en fachada del sector residencial sea restaurar la lectura original acorde con el lenguaje que poseía incluyendo la restitución de carpinterías en aberturas y los pretilos en remate del conjunto; más aún teniendo en cuenta que las modificaciones que se produjeron fueron de degradación, sin observarse alguna intencionalidad de respeto hacia el edificio. En su interior se considera que deben ser respetado en esencia el planteo de tipología aunque deberá ser agregado sanitarios y áreas de servicio con una propuesta de una entidad equilibrada con el conjunto para no invalidar el esquema general de habitaciones- galería – patio. (Fig. 4)

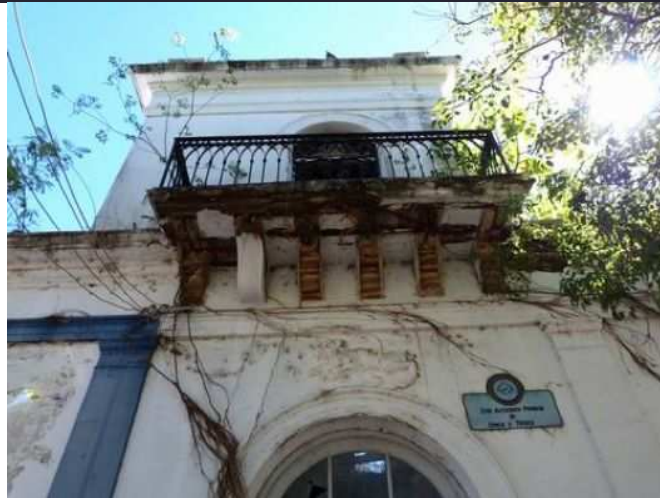
La línea de balcón en planta alta – mirador- se proyecta sobre la línea de edificación, por encima del ingreso más importante de la casona, contando con unas ménsulas moldeadas en ladrillos y revoque -coincidentes con la estructura de planchuelas de hierro- que dan la idea de sustentación. El edificio en cuanto a su materialidad, la estructura es de muros portantes y la fachada como los paramentos en su interior, han sido terminados con un revoque a la cal de factura habitual la cual se encuentra bastante alterada. (Fig. 2)

Figura 2-El balcón del mirador sobre puerta principal.

Se observan elementos metálicos a la vista oxidados, en el sector de balcón en voladizo, deterioro común en este tipo de fachadas, lo que ocasiona pérdida de revoques y desprendimientos varios. El balcón, por su estado debe ser restaurado con una fuerte intervención de desarme de la estructura, eliminación de troncos y raíces de mediano porte, restitución de masa de compresión y tejuelas de ladrillos y reposición de la casi totalidad de

ménsulas: seis ( 6 ) , las cuales se encuentran disgregadas por el efecto de raíces de plantas y las filtraciones efectos de las fisuras. En ese sentido las ménsulas confeccionadas en ladrillos saledizos culminaban en una planchuela de hierro que se encontraba solidaria en tres planchuelas que corren paralelas y apoyadas sobre las primeras -a modo de tablazón de maderas- las cuales sostienen los ladrillones que componen el piso o base del balcón.

El balcón según el cateo realizado se encuentra con sus componentes totalmente disgregados por el crecimiento de raíces y troncos en el entramado doble de ladrillos y las planchuelas con un alto proceso de oxidación. Ante esta evidencia será necesario el desarme del mismo previo apuntamiento y registro de todos los componentes para la restauración del mismo con una consolidación estructural y debiendo revisarse para recomponer la impermeabilización de ser necesario, tanto en la membrana bajo baldosas, como en los umbrales de la carpintería, además de la verificación de las pruebas hidráulicas referentes al nivel de escurrimiento la descarga de agua del balcón.

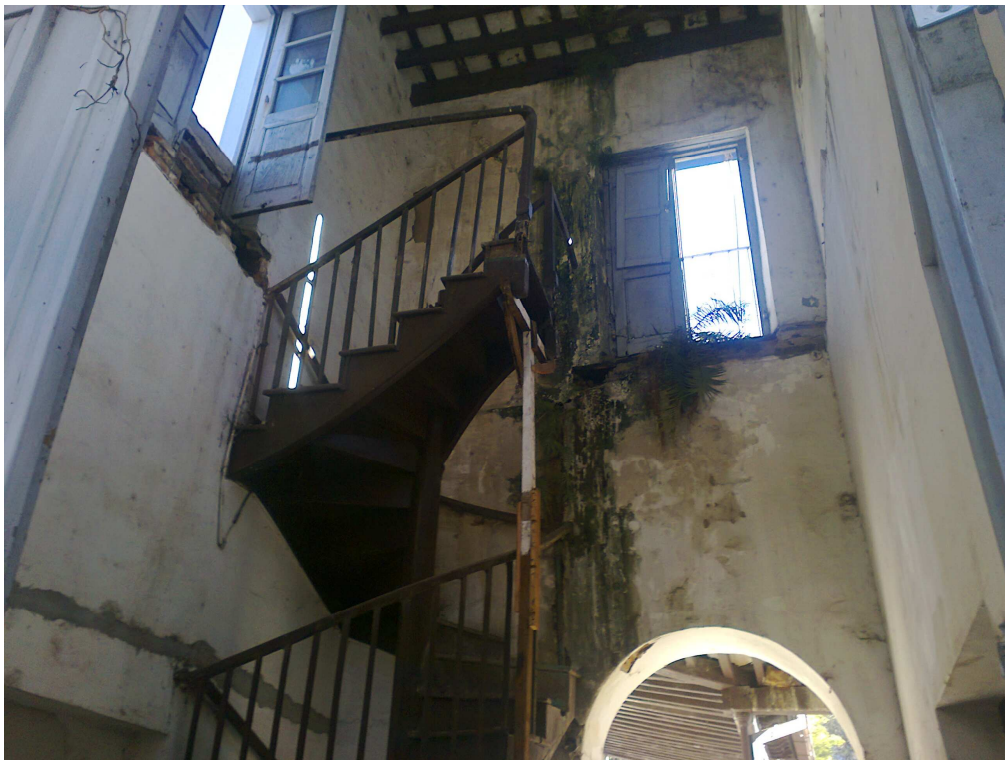
El zaguán, elemento clave para la caracterización de este conjunto y para el funcionamiento del entrepiso para acceder al altillo mirador posee una imponente escalera caracol de madera, en dos vueltas, que en términos muy generales se encuentra en estado conservado y deben realizarse ajustes menores en puntos de unión de maderas o reposición de varillas de madera de la baranda, siendo el mayor deterioro el repintado constante que ha tenido y que determinará acciones de preservación para su mantenimiento. Por otra parte es urgente su arriostramiento ya que ha quedado suspendida mediante un precario apuntalamiento en su punto de amarre al entrepiso. (Fig. 3)

Figura 3- Escalera de caracol en zaguán.

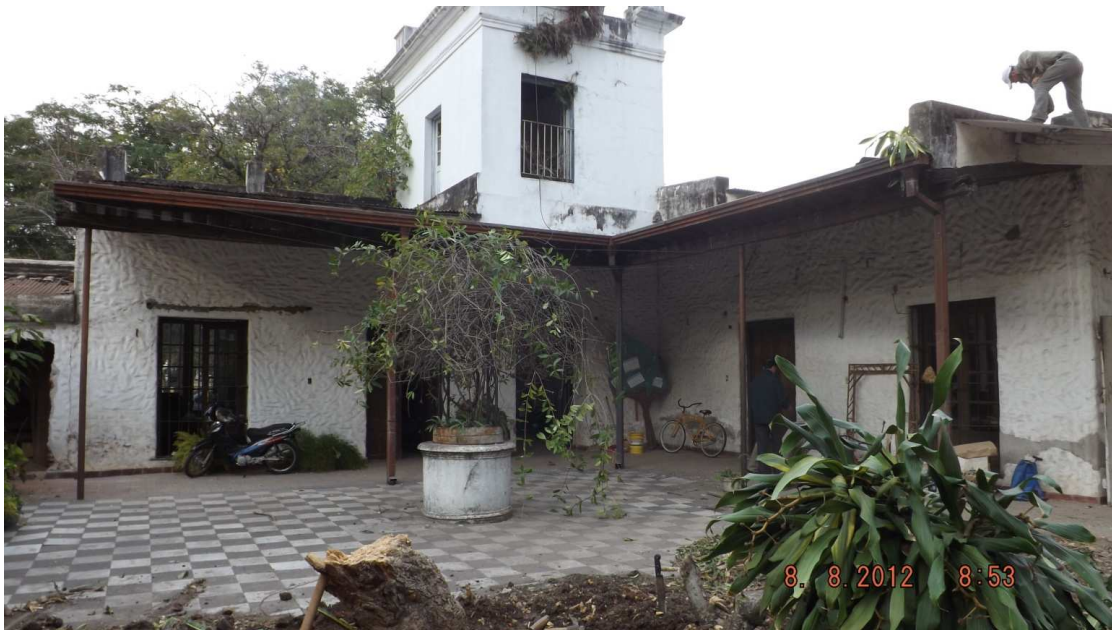
Figura 4- Vista Interior de galería y patio.

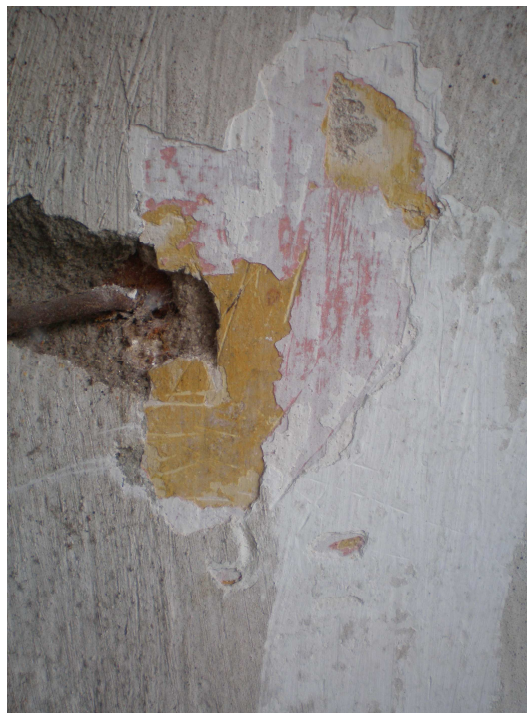
Esta acción se realiza para luego verificar que el revoque de reposición tenga la misma composición que el original. Los cateos fueron hechos con pequeñas espátulas y lijas finas para poder levantar las distintas capas de pinturas y ha sido registrada en forma conveniente en muestras y secuencia fotográfica. Al efecto se comenta la obtención de al menos una cinco capas de colores siendo determinada la que en su origen conformó la presentación de la obra. (Fig. 5)

Figura 5- Registro de capas de colores en el sector del zaguán.

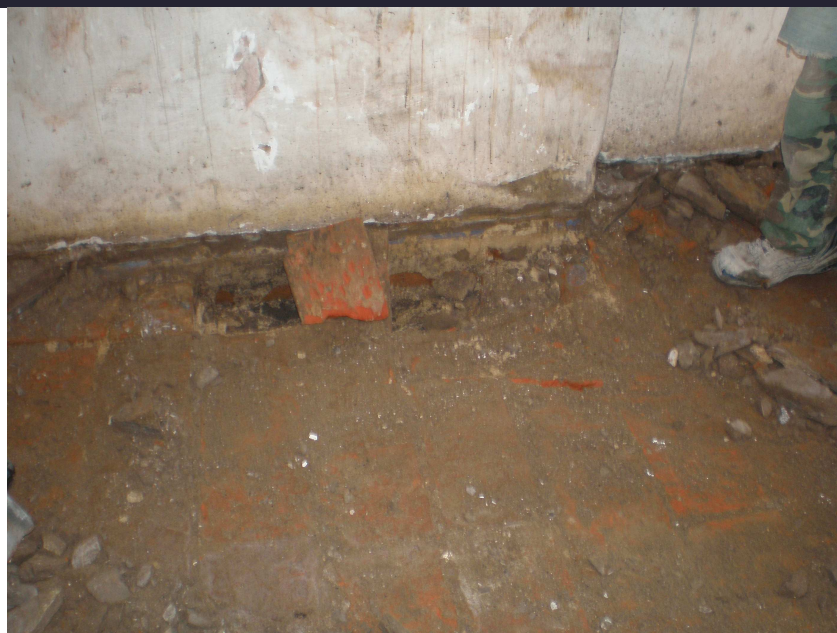
Otro cateo importante fue con referencia a los pisos originales que si bien en forma hipotética se estimaba encontrar vestigios de baldosas cerámicas comunes (20x20 cm) se desestimaron ya que lo que se encontró tanto en el zaguán de acceso y en el patio fue piso de ladrillo (38 x18) trabado en líneas a medio ladrillo aunque al haber sido utilizado como contrapiso del piso calcáreo con dibujo colocado a mediados del siglo XX se encontraba con un importante deterioro (Fig. 6)

Figura 6- Sector zaguán con retiro de piso calcáreo y vestigio de piso de ladrillos
