# **UNIVERSIDAD NACIONAL DEL NORDESTE**

## TRABAJO FINAL

Rehabilitación de la Sección 1A del  
Puerto de Barranqueras

AÑO 2021

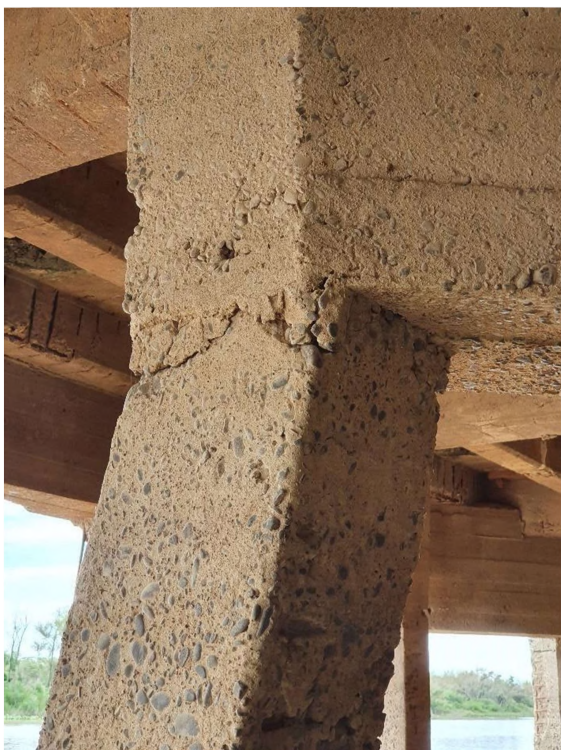
##### 4.2.1 Fisuras y fracturas en la cabeza de columnas (C42)

La totalidad de las uniones entre las columnas y los cabezales presentan fisuras y oquedades, en distintos grados, que en algunos casos llegan a exponer estribos o armaduras principales.

Una gran parte de estos elementos presentan daños en la unión con los cabezales, que, se estima, fueron causados por las vibraciones debido a los impactos de embarcaciones sufridos por la estructura a lo largo del tiempo. Estos varían de ligeras fisuras a fracturas con pequeños desprendimientos de hormigón y exposición de la armadura lo que condujo a la delaminación de la misma.

#### 6.1.8 Fracturas y fisuras en cabezas de columnas

Donde se corrobore que las armaduras se encuentran en buen estado, será suficiente aumentar el recubrimiento y realizar el tratamiento superficial de acuerdo a los puntos 6.1.6 y 6.1.12.

Si se verifica que se ha iniciado el proceso de corrosión se removerá el hormigón circundante mediante el golpe directo de masa donde sea posible y mediante picado con cortafrió o punta para despeje final de armaduras y por último cepillado con acero o arenado para la limpieza final de las armaduras (hasta blanco metal).

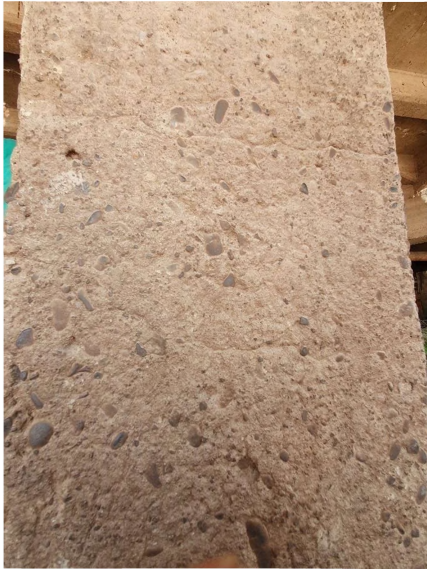
##### 4.2.2 Fisuras horizontales en columnas (C52)

En un reducido número de columnas se encontró este tipo de fisuras, con el pacómetro se corroboró que la mayoría de ellas se encontraban coincidentes con estribos por lo cual podrían deberse a delaminación del hierro. Al picar el hormigón en un punto para poder observar el estado de las barras, se descubrió que estaban en buen estado.

Se determinó que estas no se deben a la corrosión de hierro ya que se picó el hormigón hasta poder observar el estado de las barras, que se encontraban en buen estado. Probablemente fueron causadas por la contracción durante el fraguado en la prefabricación.

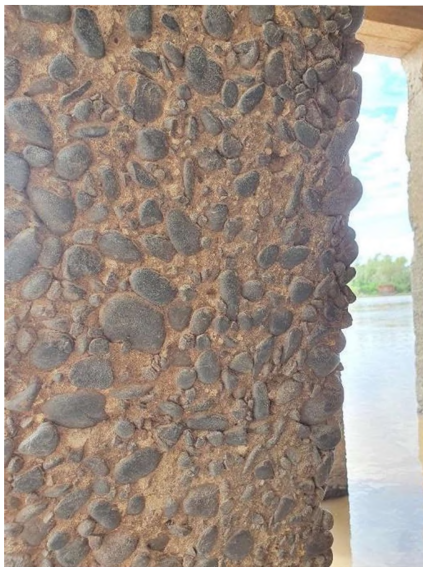
#### 4.2.3 Lavado de mortero en columnas (C22)

Este problema que presentan algunas columnas pudo ser causado por las corrientes de agua ya que se encuentra más avanzado el fenómeno en las caras que dan al Norte. La ausencia de mortero disminuye el espesor de recubrimiento exponiendo las armaduras.

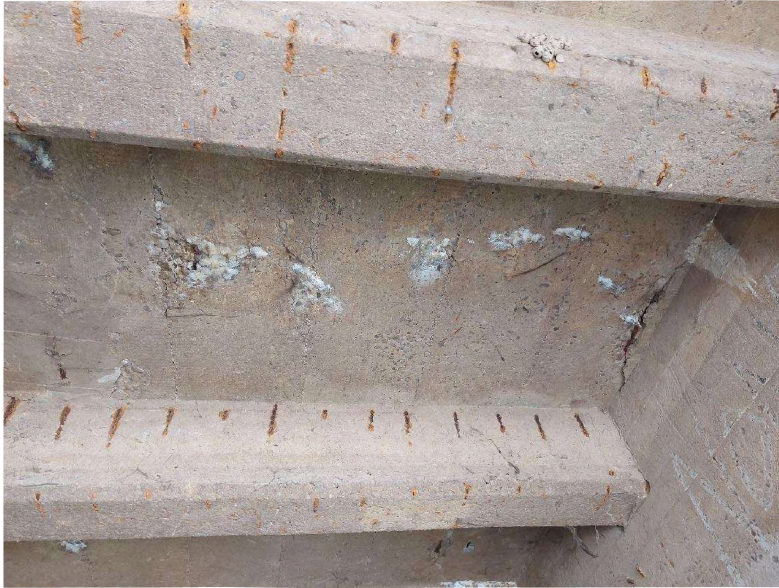
### Nervios de L1

En los nervios de las losas hay armadura dibujada, es decir que se puede observar a simple vista recubrimientos mínimos o nulos, esta situación se presenta en una gran parte de estos elementos estructurales.

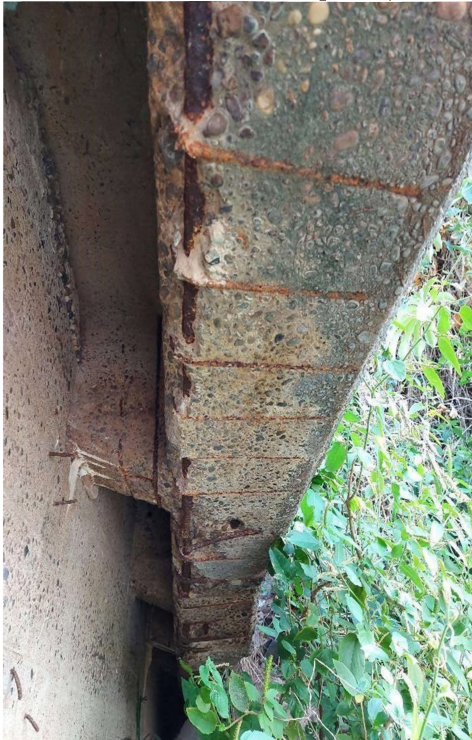
### VB2 (patología de primer grado)

Como puede verse en la imagen, una de las barras de esta viga se encuentra expuesta, al realizar la medida del diámetro de la barra in situ se detectó una gran pérdida de sección. También se encuentran sin recubrimiento los estribos los cuales presentan menores pérdidas de sección.

Las vigas que lindan con la junta de dilatación y el límite del muelle aguas arriba (como, por ejemplo, V8 y VB2) se encuentran con daños de importancia, causados por la constante circulación de agua en estos sectores cuando se producen precipitaciones. Han perdido la totalidad del recubrimiento inferior y la armadura principal presenta una delaminación extrema, por esto las barras ya no son circulares y se ven grandes pérdidas de sección. Los estribos presentan la misma situación, con cortes en la barra en algunos sectores.

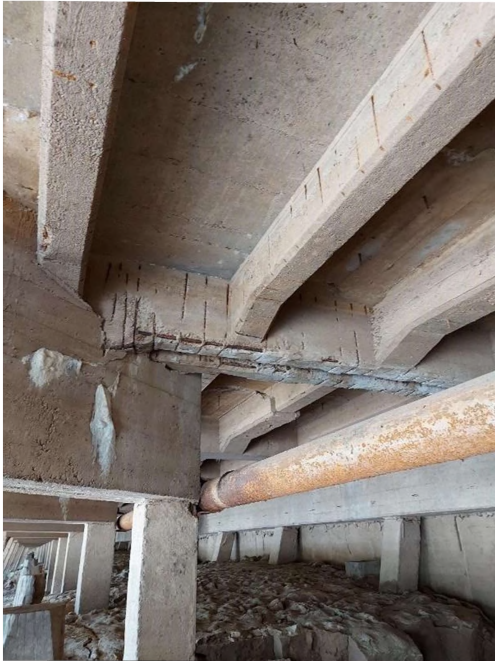
#### V8 (Patología de primer grado)

La viga 8 se ubica en la junta de dilatación de la estructura por lo tanto en realidad está compuesta por dos vigas gemelas. Se encuentra en muy mal estado con la armadura inferior totalmente expuesta, muy corroída y en algunas secciones hasta cortada, la misma situación se repite con los estribos. Este grado de deterioro fue posible debido al constante paso del agua por la falta de mantenimiento de la junta complementado probablemente por la presencia de sales debido a la estiba de este material sobre la losa.

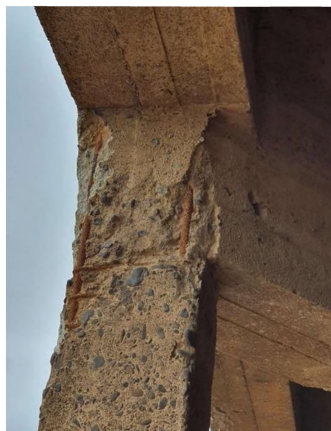
#### 4.2.5 Desprendimiento de hormigón y exposición de la armadura a causa de impactos (Ca541)

En algunos pilotes ubicados en el frente del muelle los reiterados golpes de embarcaciones lograron desprender partes del hormigón de recubrimiento que en algunos puntos produce la exposición al medio ambiente de las armaduras.

Los impactos de embarcaciones sobre la estructura generaron roturas parciales y exposición de la armadura a distintas alturas de los elementos de la primera línea de columnas, disminuyendo la sección de hormigón y comenzando o acelerando la delaminación del acero.

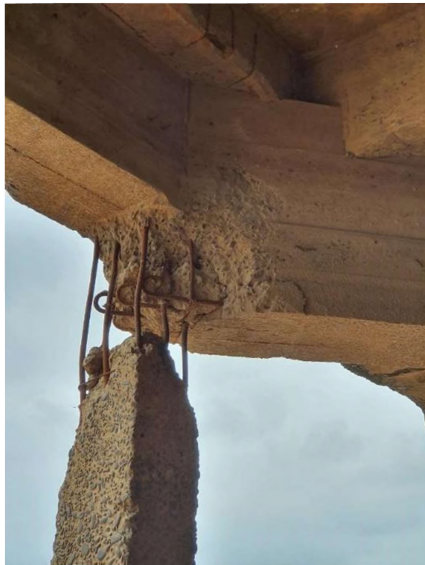
#### 4.2.6 Pérdida de capacidad portante por rotura del elemento estructural (Patología de primer grado) (Ca671)

En algunos casos debido a la gravedad del golpe se ve una situación peor que la descrita en el punto 4.3.5) ya que el elemento estructural pierde su capacidad de soportar carga quedando totalmente fuera de servicio. Estas patologías se catalogan como de primer grado.

Algunas columnas presentan rotura total del elemento estructural, siendo estas patologías de primer grado, por lo tanto, no son capaces de tomar ningún tipo de carga. Esto se da en general en la primera línea, debido a los impactos de las embarcaciones.

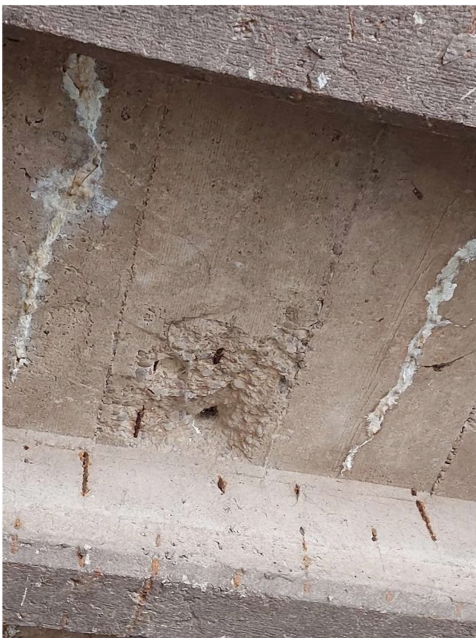
#### 4.2.7 Formación de sales (L4)

Se estima que dado que durante mucho tiempo se transportó y almacenó sal en el puerto, la misma filtró a través de la losa y otros elementos estructurales acumulándose en distintos sectores. El principal problema que tiene la presencia de este material es que al entrar en contacto con las armaduras produce corrosión.

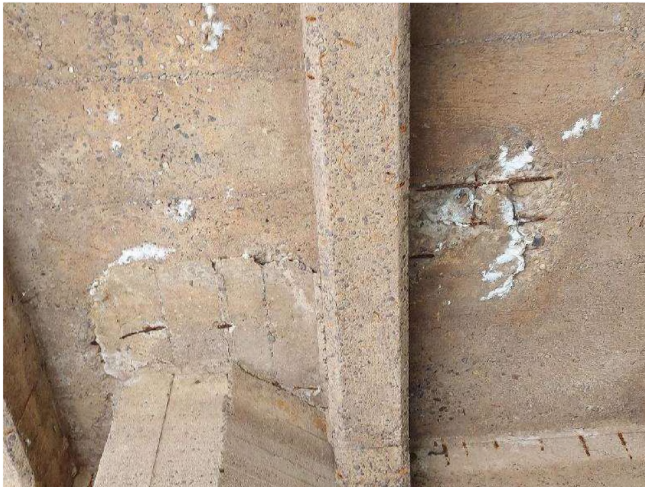
#### 4.2.8 Oquedades y nidos de abeja (L1)

En las losas aparecen sectores donde el hormigón muestra problemas de colado o de desprendimientos posteriores a su ejecución. En algunos casos como el de la imagen la armadura queda expuesta, en otros solo se ve disminuido el espesor de recubrimiento. Además, en las uniones entre los encofrados de los tramos regulares de losa con los de cercanías de los cabezales se observa una mala terminación de las mismas lo cual en algunos casos expone la armadura.

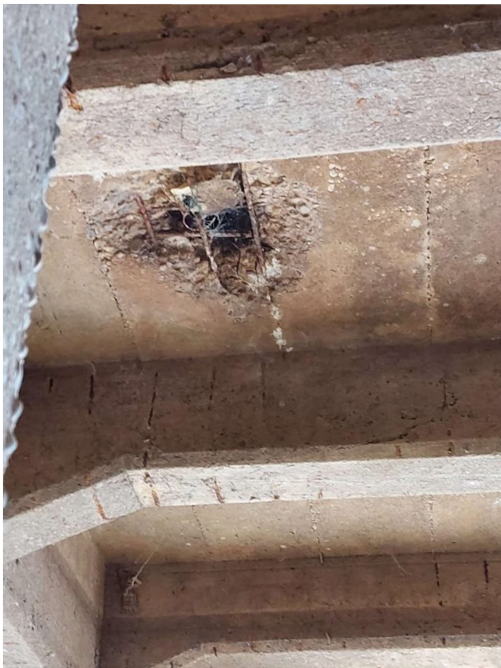
#### 4.2.9 Perforaciones mal ejecutadas (L6)

A lo largo de toda la sección estudiada, se ven desagües mal ejecutados, probablemente realizados posteriormente a la estructura principal. Los problemas que presentan son la exposición al ambiente de la armadura, y desprendimiento del hormigón en las inmediaciones de la perforación.

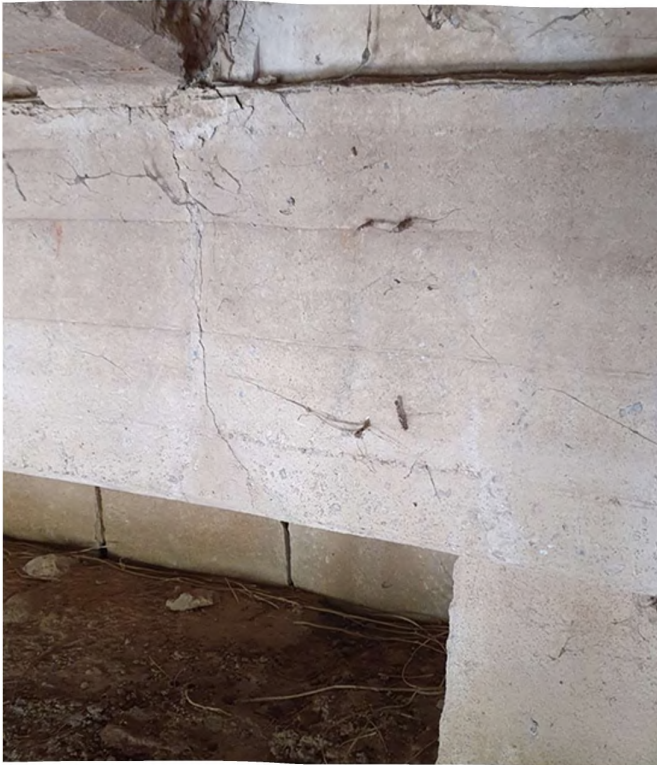
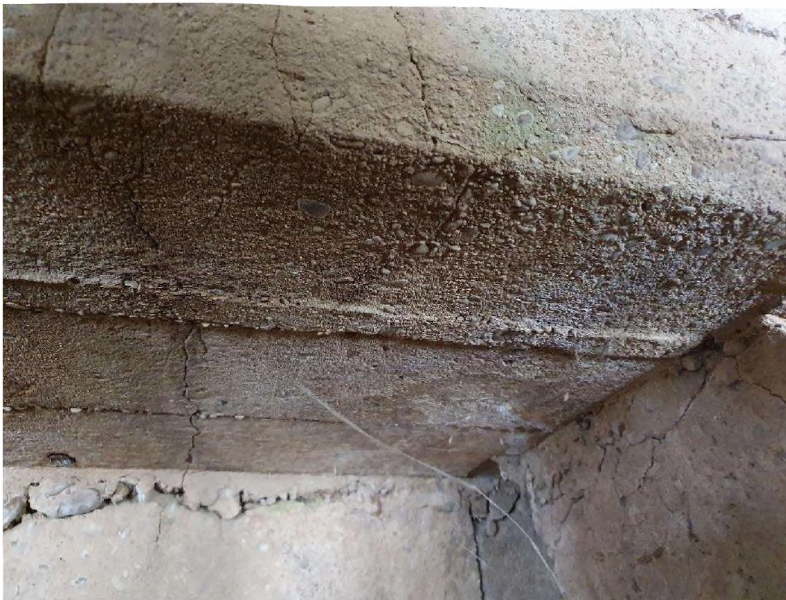
#### 4.2.10 Fisuras en VB3

En la viga de borde 3 se encuentran las fisuras más importantes de todo el relevamiento. Se encuentran en cercanías del apoyo de las vigas en esta viga de borde, en algunos casos en el tramo de viga comprendido entre este apoyo y el encuentro del pilote con la viga de borde y en otros fuera de este tramo. La inclinación de las fisuras es variable, entre unos  $30^\circ$  y verticales, la mayoría es pasante, es decir que abarcan todo el ancho de la viga. Particularmente en una, que registraba una apertura cercana al milímetro se detectó un

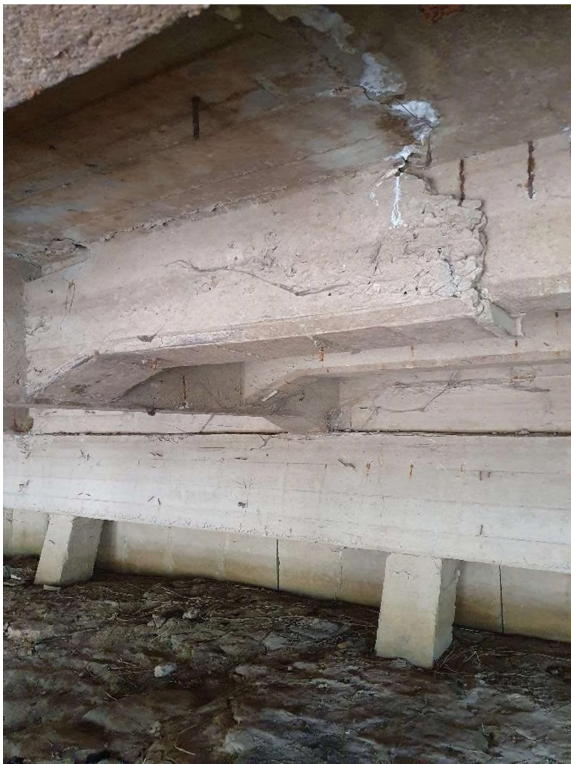
#### 4.2.13 Observación de reparaciones existentes.

En un tramo particular de los nervios de losa se detectó una reparación que probablemente intentó mejorar el espesor de recubrimiento, aunque solo a nivel local. La misma abarca solo la mitad de la luz de un nervio de cada losa y se encuentra en buen estado.

El sector izquierdo de cada N9 presenta una capa de recubrimiento adicional que al parecer fue ejecutada con posterioridad a la obra original. Esta se encuentra en buenas condiciones y aporta recubrimiento suficiente a este sector, debe considerarse que el sector reparado es muy pequeño en comparación al afectado por patologías asociadas a defectos en el recubrimiento.

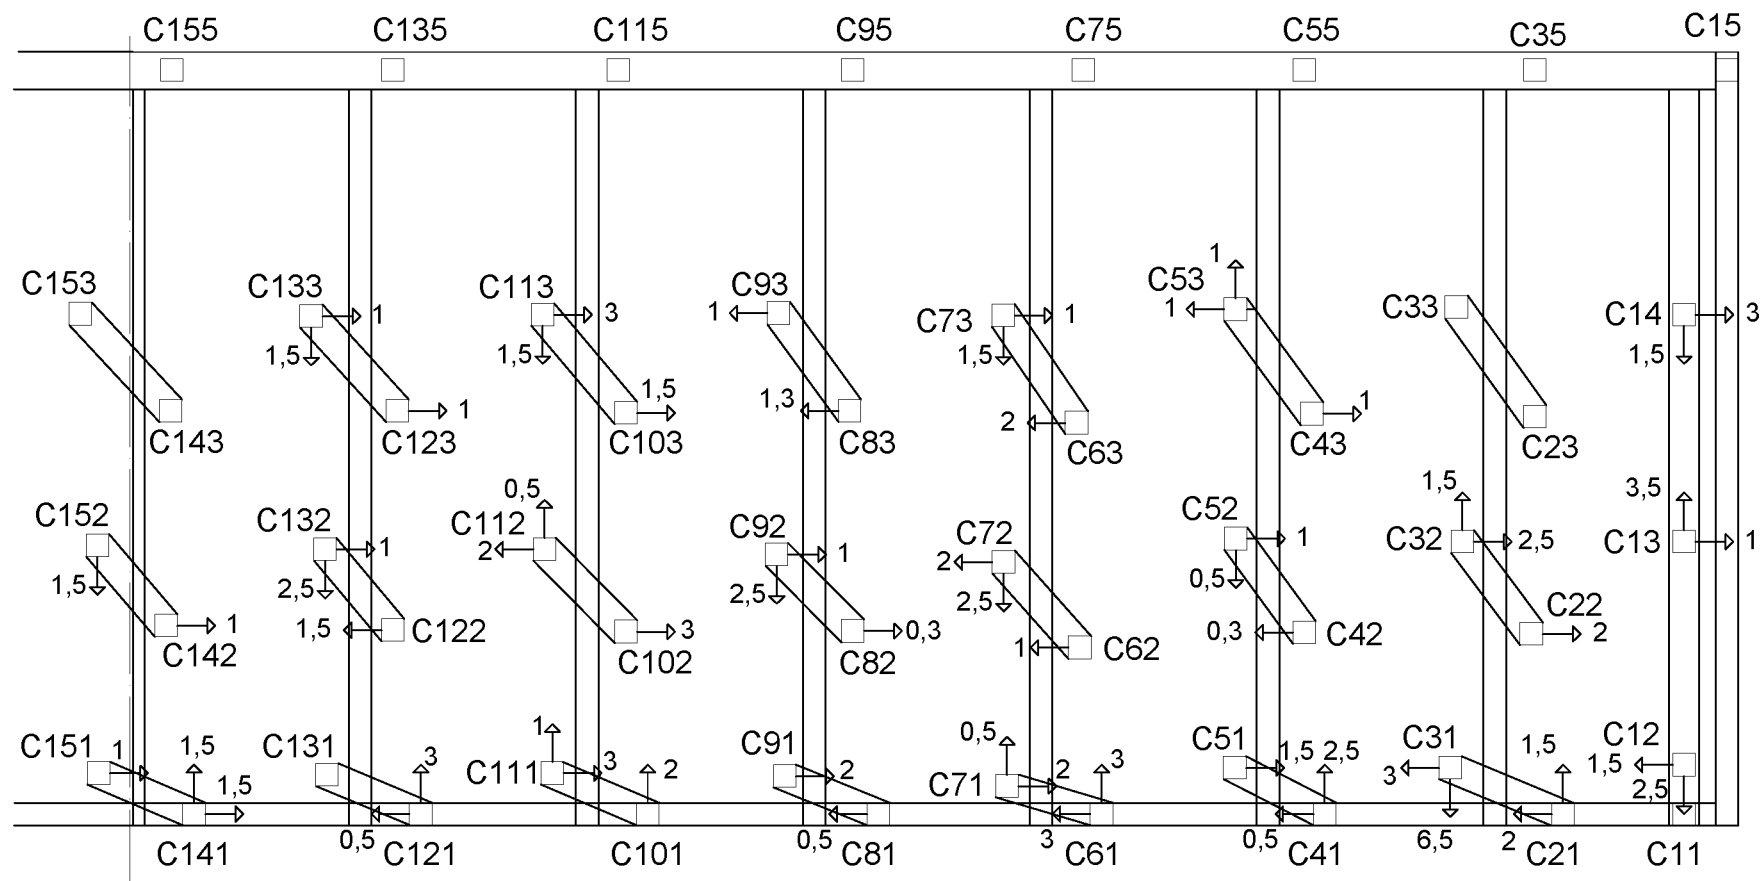
FACULTAD DE INGENIERIA UNNE
PLANO N° 8	DEFORMACIONES EN COLUMNAS	
ESCALA: 1:100		
FECHA: JUNIO DE 2021

En los controles de plomo de columnas las diferencias de lecturas son muy pequeñas y no indican un patrón general de deformación, el cual sería indicativo de un movimiento en toda la estructura, por lo cual se considera que estas son ligeras deficiencias constructivas, habituales en el proceso de hinca con el que fueron emplazadas.
