**Tema: RELEVAMIENTO, DIAGNÓSTICO  
E IDEAS PARA UNA INTERVENCIÓN, EX  
BANCO DE LA PROVINCIA DE  
TUCUMÁN DEL ARQ. ALEJANDRO  
VIRASORO(1928)**

# **TEMA: RELEVAMIENTO, DIAGNÓSTICO E IDEAS PARA UNA INTERVENCIÓN, EX BANCO DE LA PROVINCIA DE TUCUMÁN DEL ARQ. ALEJANDRO VIRASORO (1928)**

**Autor: Arq. Miguel Ángel Riera**

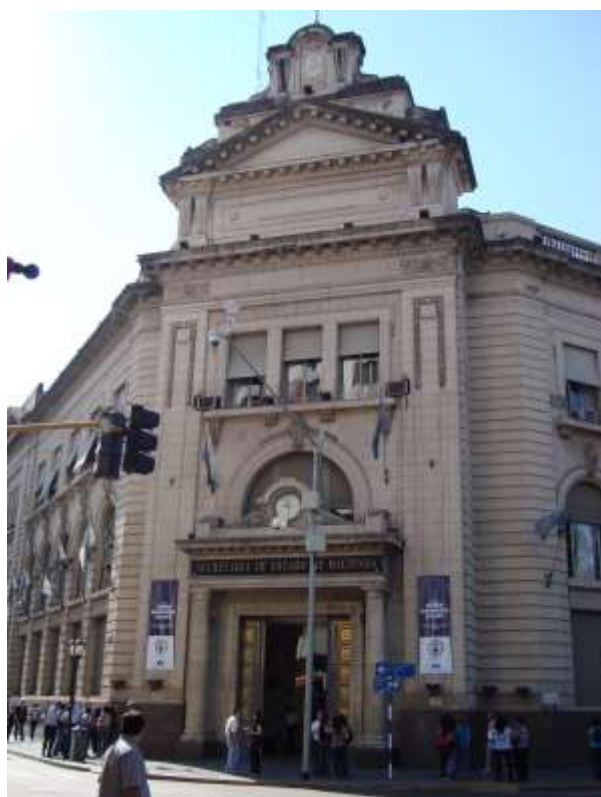
**Fachada de acceso al edificio en estudio en la actualidad.**

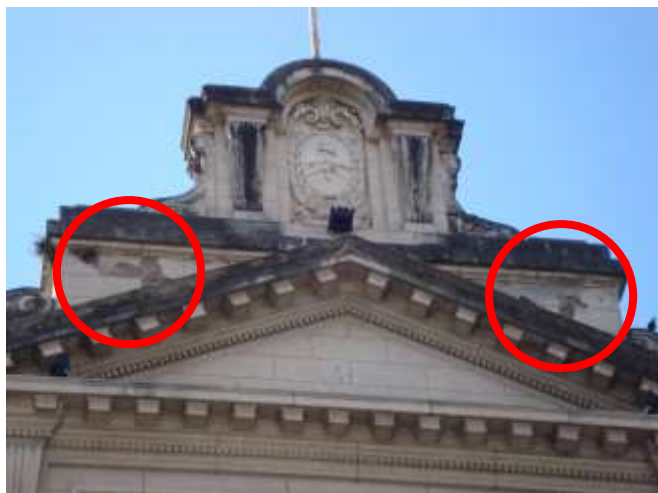
dados por la presencia de equipos de acondicionamiento ambiental en los laterales de los aventanamientos coincidentes con el segundo nivel, cableado que alimenta los reflectores de la actual iluminación de la fachada, desprendimiento de revoque en el coronamiento superior y en la base de las columnas del pórtico de acceso, vegetación invasiva en los laterales del mismo.

**Frontis de la ochava que denota vegetación invasiva y desprendimiento de revoque.**

- Limpieza de la superficie mediante la utilización de métodos acuosos, químicos o mecánicos. Implica además el retiro de vegetación invasiva con posterior tratamiento de herbicidas sobre los sectores afectados. *“La técnica de conservación que implica la limpieza de fábricas y revestimientos, se asocia con la eliminación de la suciedad depositada por la polución del medio ambiente, el polvo, las eflorescencias, manchas diversas, agresiones o incrustaciones vegetales o depósitos de residuos de origen animal, pintadas y otro tipo de agresiones a la imagen de la fachada”.* (Paris, 06: 142). Por el tipo de revestimiento que presenta, es factible la presencia del craquelado, dado por el envejecimiento propio del material. La intención no debe ser dejar al edificio como “nuevo” ya que se estaría construyendo un falso histórico.

- Consolidación, consistente en la conservación de la mayor parte del material original, restableciendo la cohesión entre las partículas del material y la adhesión de las distintas capas unas con otras. A tal fin se inyectan o aplican ligantes a baja presión, teniendo como ventajas que no se reconstruye el mortero, manteniendo el aspecto exterior original. Se aplica ante lesiones como escamaciones, estados pulverulentos, desprendimientos, abolsamientos, etc. *“Es una práctica habitual en las tareas de restauración de fachadas realizadas en maderos o piedra, que tratan de solucionar los efectos de figuraciones, exfoliaciones y arenización (disgregación) de materiales pétreos y otros aspectos de su estructura que disminuyen sus propiedades estáticas y apuntan hacia su destrucción paulatina”* (Paris, 06: 144).

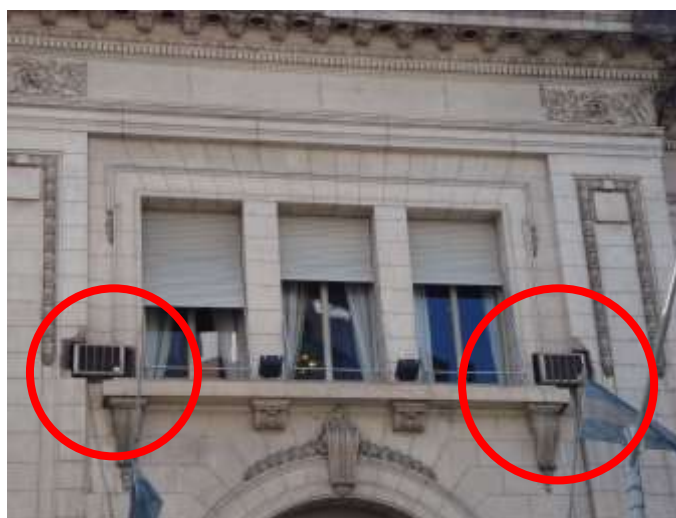
**Presencia de equipos individuales de climatización a los costados de los aventanamientos.**

- Retiro del cableado y artefactos de iluminación existentes en dicho sector, planteando un criterio de ordenamiento externo que no afecte a la imagen de la fachada.
- Retiro de los equipos de climatización sistema individual reemplazándolos por el sistema dividido, a fin de restablecer las condiciones iniciales del sector.
- Retiro de carteles tipo “banners” ubicados en los laterales de la puerta de acceso.

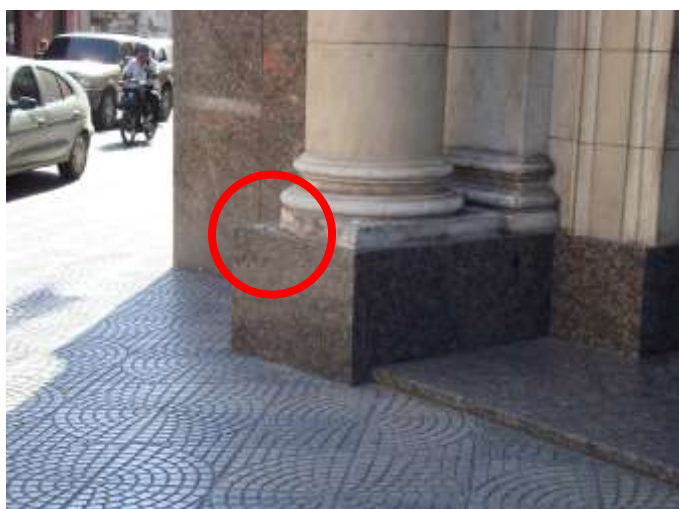
**Desprendimiento de revoque en base de columnas junto a puerta de acceso.**

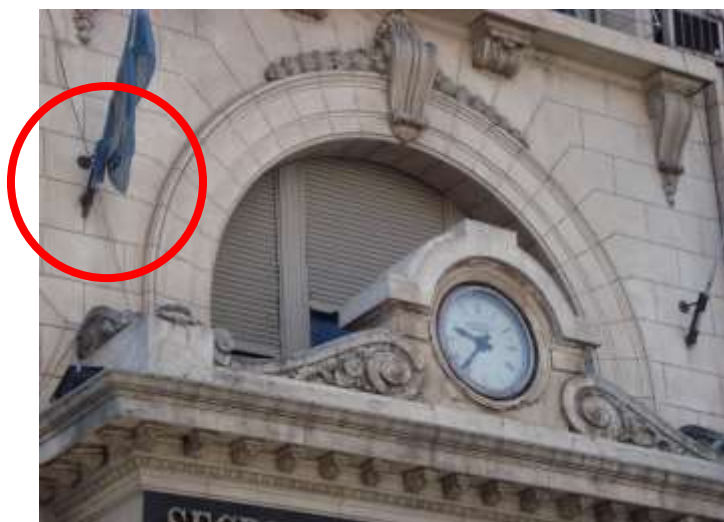
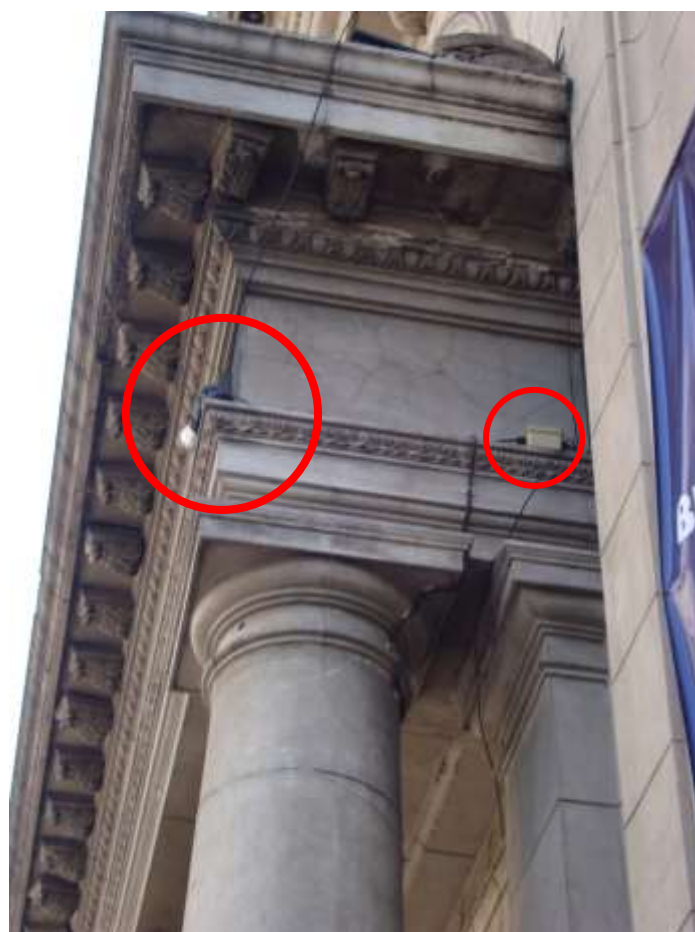
**Presencia de elementos extraños dado por el cableado y cajas de los reflectores de la fachada.**
