TRABAJO FINAL

Adecuación a Ruta Segura de Ruta Nacional N°11

Tramo: Emp. R.N. N°16 - Lte. Chaco/Formosa

Sebastián Genó

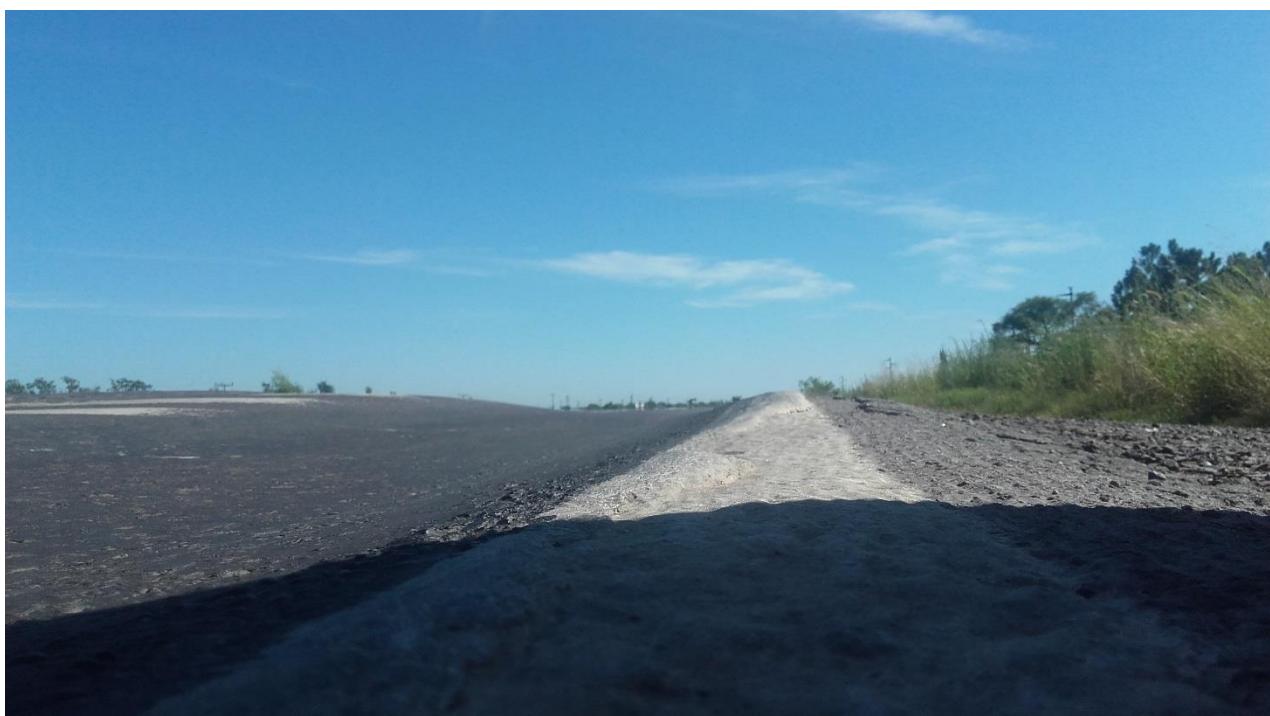
El exudado en el pavimento se hace presente de forma constante entre las progresivas (km) 1040 y 1076.

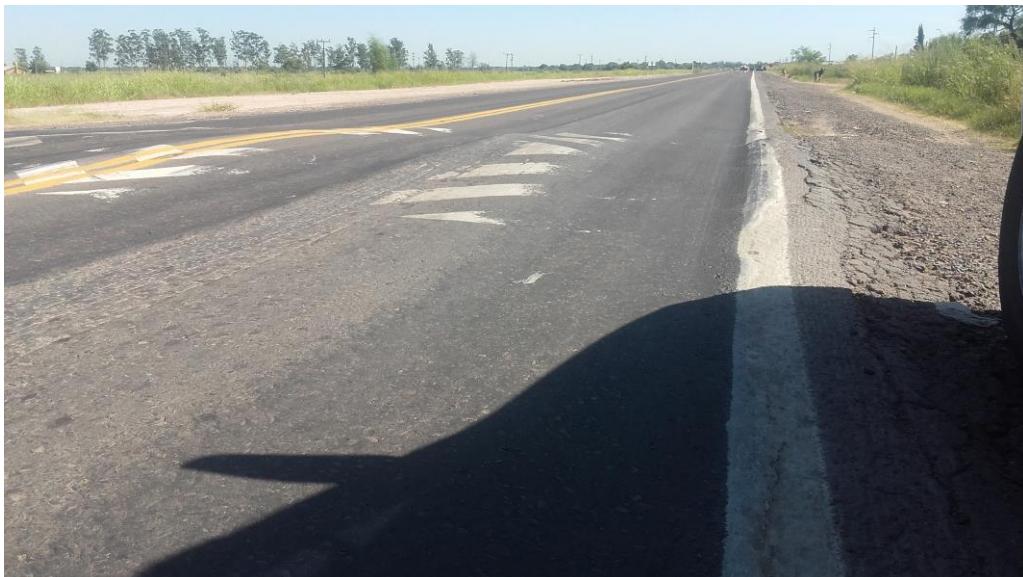
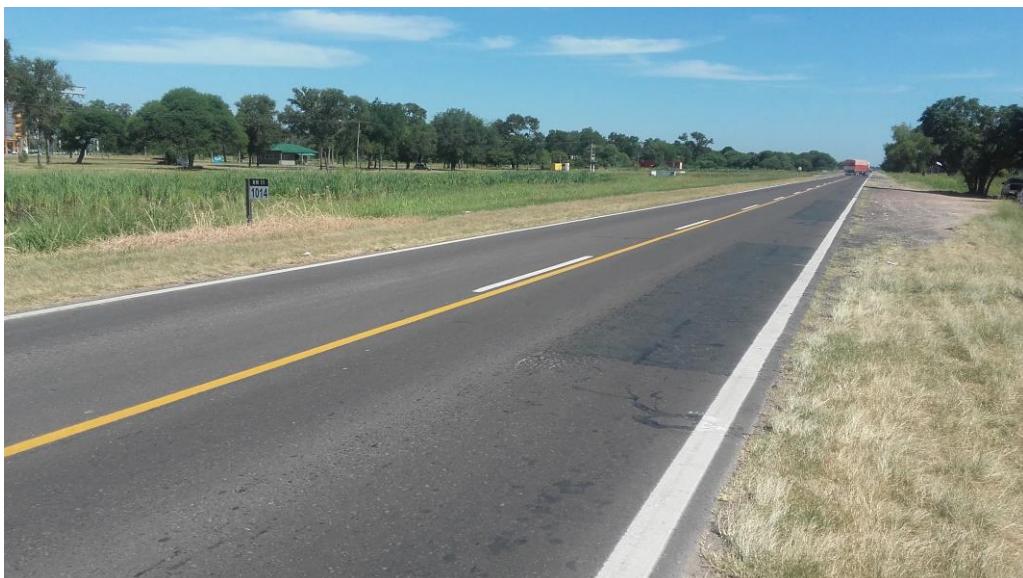
1) Sección 1: Km 1007,8 - Km 1024,60

Pudimos observar en la sección una fuerte presencia de peatones, ciclistas y motociclistas. El camino presenta un grado de deterioro superficial producto del intenso tránsito y de la presencia de lomos de burro, que han generado ahueamientos profundos en dichos sectores.

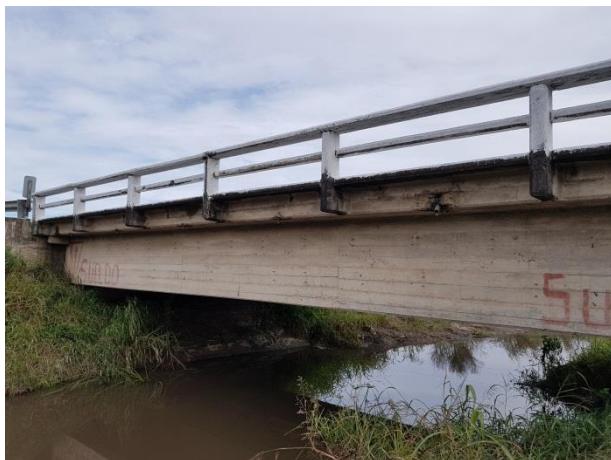
- **A° Iné**

Cómo vimos anteriormente, las grietas permiten la filtración de agua hacia la estructura del pavimento provocando en un lapso corto de tiempo la aparición de baches y deformaciones muy peligrosas, no sólo para la estructura del puente sino también para la seguridad de los usuarios.

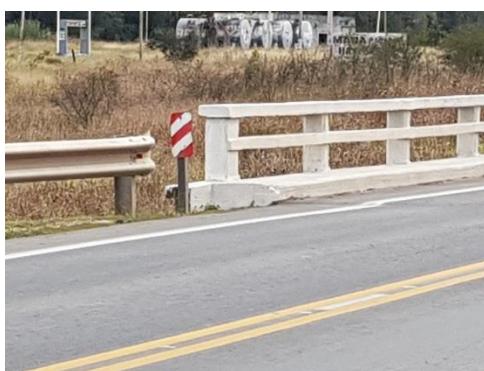
Como consecuencia, el ahuellamiento es mucho mayor en las calzadas de accesos que en la del puente, por lo que se produce un escalón en la unión del puente con el terraplén, en coincidencia con las huellas, que permite que las ruedas de los vehículos generen un golpe al entrar al puente, especialmente los vehículos pesados. Esto no solo provoca la incomodidad y el fastidio de los usuarios.

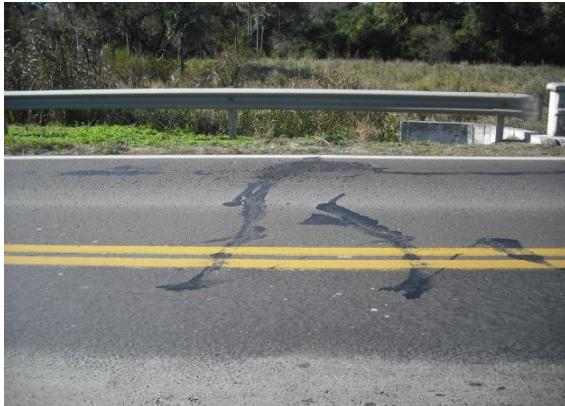
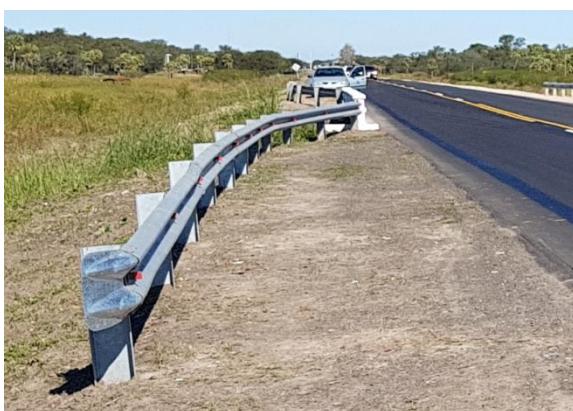
No se puede realizar una junta de dilatación efectiva si no existe la losa de aproximación. Aquí no se encuentra materializada una junta de dilatación, por lo tanto, no existe un dispositivo de junta. Como consecuencia, existe la aparición temprana de fisuras transversales en la dirección en que debería estar la junta de dilatación. Contribuyendo al temprano deterioro del pavimento.

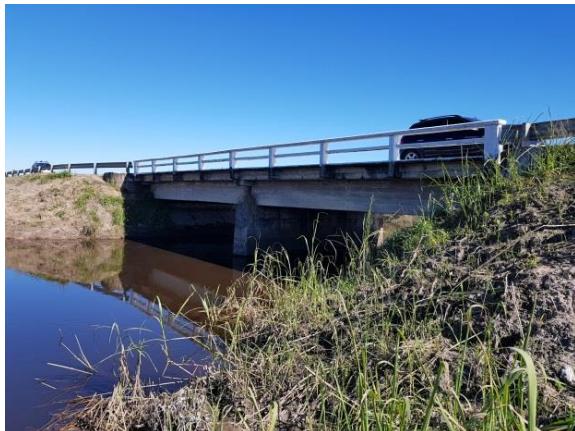
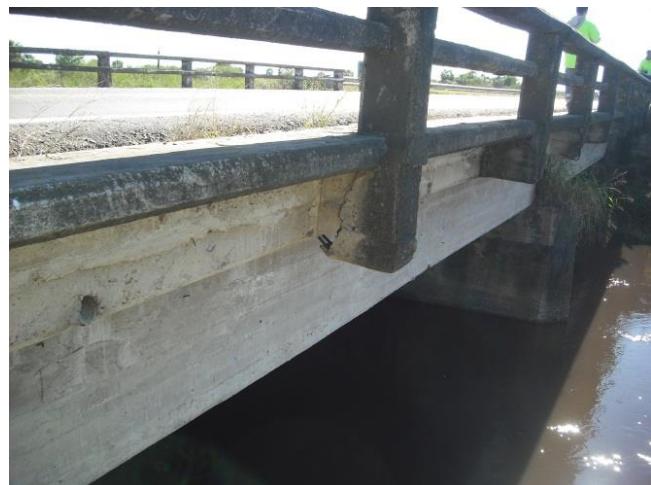
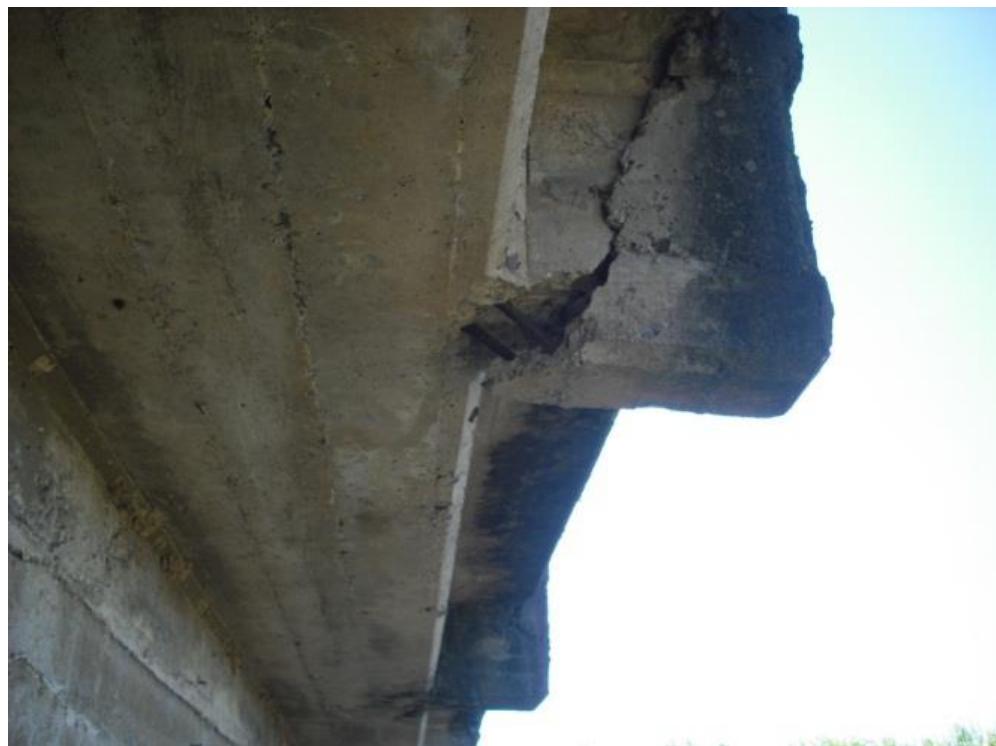
- **A° Ortega**

Se observan grietas en varios modillones de barandas con exposición de armadura y desplazamiento de una sección respecto a la otra en coincidencia con las grietas.

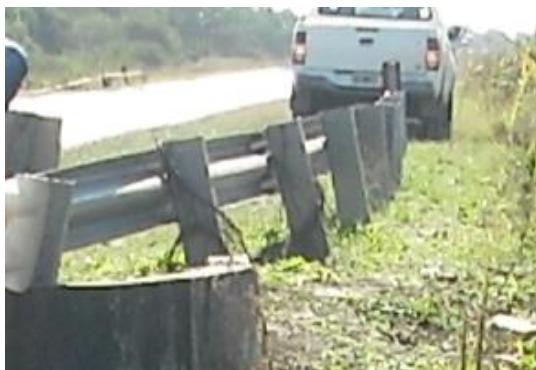
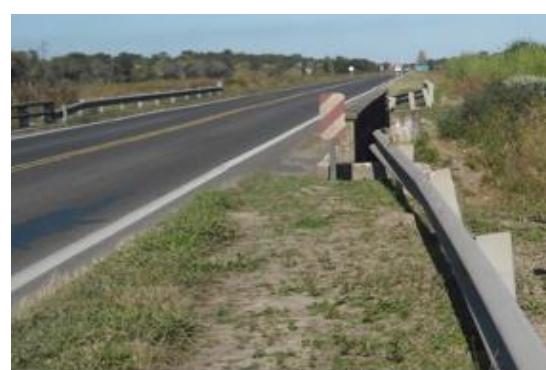
El efecto inmediato de esto es la aparición inmediata de fisuras transversales en todo el ancho de la calzada en la unión con la estructura del puente. Estas no tardan en transformarse en grietas, permitiendo el ingreso de agua de lluvia, la que llega más tarde o más temprano a la estructura del pavimento de acceso.

Las defensas son de flex beam: tienen bajo nivel contención, faltan elementos de sujeción en los empalmes, el suelo que soporta los postes tiene deficiencias de compactación y no hay continuidad con las barandas del puente.

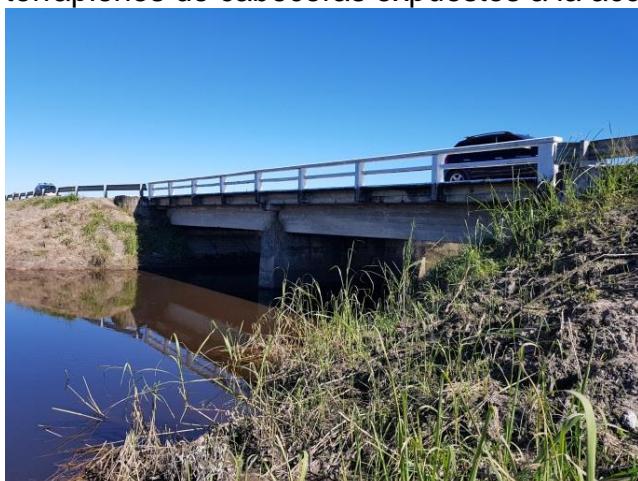
Un problema recurrente en estos puentes es la falta de escalera de desagües ya sea porque no fueron construidas o porque fueron demolidas o perdidas en algún evento hídrico extraordinario. Su papel es muy importante para la protección y conservación de las obras de accesos de los puentes, de las banquinas, taludes y conos de defensas de los estribos.

A parte permite un fácil acceso al puente para realizar el mantenimiento y las inspecciones. En la siguiente imagen se puede observar la deficiente terminación de los conos de terraplén, con un nivel bajo de compactación y la colocación de suelo vegetal sin ningún tratamiento. Además la falta de escalera de desague deja a los terraplenes de cabeceras expuestos a la acción directa de las aguas de lluvia.

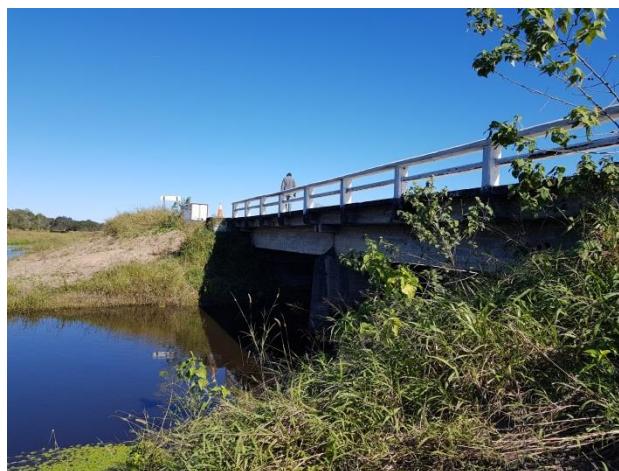
Al no tener este elemento la vida útil de los puentes se ve afectada y las tareas de mantenimiento se multiplican. Por lo tanto es razonable proyectar en el mediano o largo plazo la ejecución de la losa de aproximación en ambos accesos al puente.

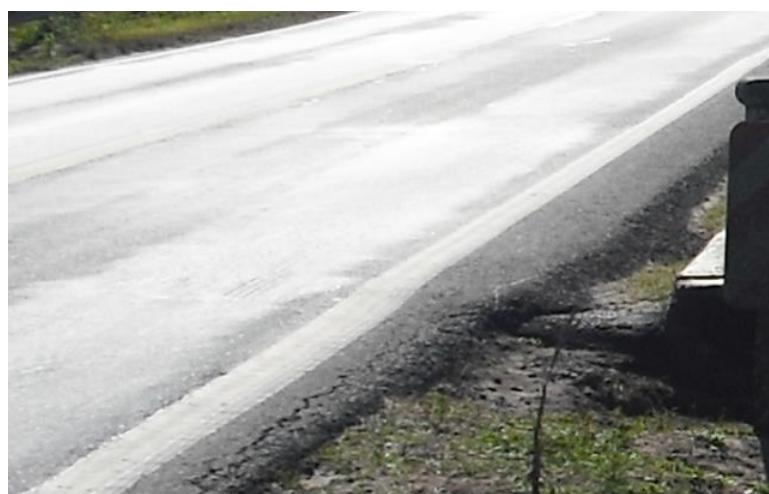
Si una junta esta materializada entre dos elementos que se deforman de forma completamente diferente deberá ser de características tal que acompañe, no solo el movimiento propio de la estructura como sistema sino que las deformaciones permanentes de la estructura de acceso. Se debe tener en cuenta que de una lado tenemos un elemento estructural que prácticamente no sufre deformaciones, como es la estructura del puente, y del otro, si no hay losa de aproximación, tenemos un terraplén de suelos finos de regular a mala calidad y que, generalmente, están deficientemente compactados en las cabeceras contra los estribos. Todo esto contribuye a que a nivel de rasante tengamos una deformación que es la suma de: Asentamiento por consolidación del terraplén, asentamientos diferenciales por deficiencias en la compactación del terraplén, deformaciones locales por fallas en el pavimento, por ejemplo: Ahueamiento excesivo. Es decir, que un dispositivo de juntas ejecutado bajo estas condiciones tendría un período de vida muy corto.

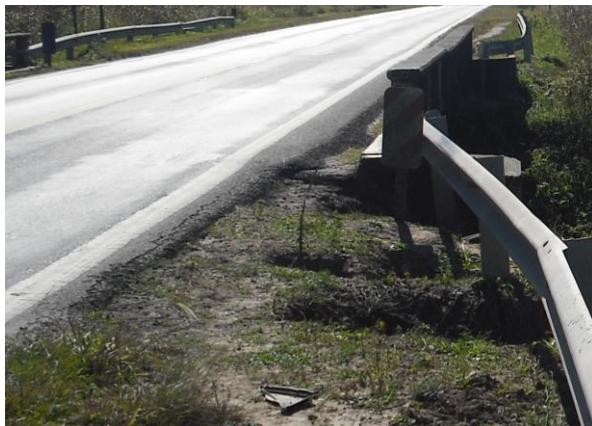
Los defectos de las barandas de accesos: altura baja, falta de elementos de sujeción en los empalmes, deformaciones localizadas, discontinuidad con la baranda del puente y bajo nivel de contención.

Esta estructura no cuenta con escaleras de desagües. No se puede determinar si no fue ejecutada o si se perdió por algún evento hídrico extraordinario.

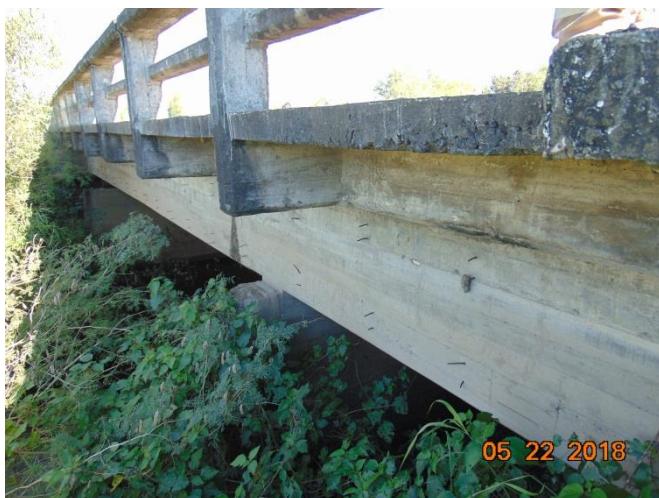
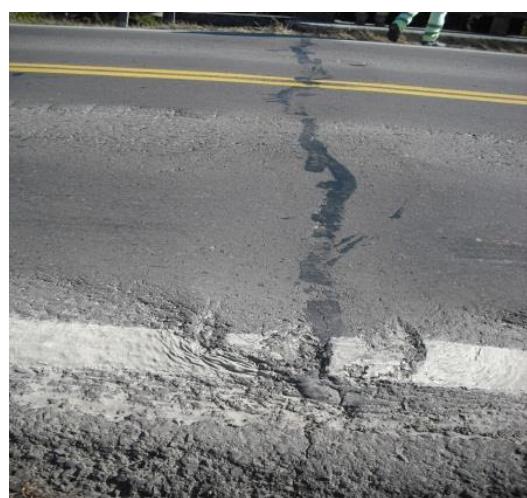
- **A° Zapallo Cue**

Los dispositivos de juntas no son visibles, fueron tapados en sucesivas repavimentaciones, sin embargo hay una fisura transversal en coincidencia con la junta que revela que el puente conserva capacidad de movimiento. Esto permite el ingreso de agua y el progresivo deterioro de la calzada del puente y su calzada de acceso

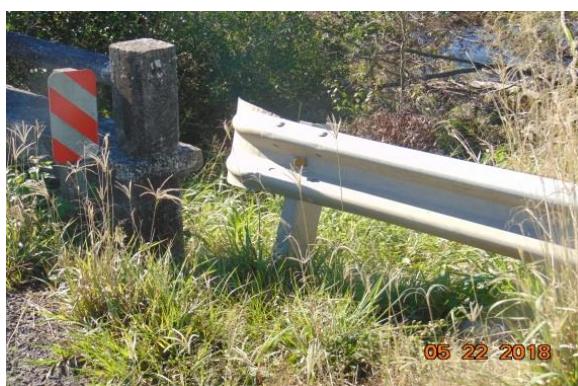
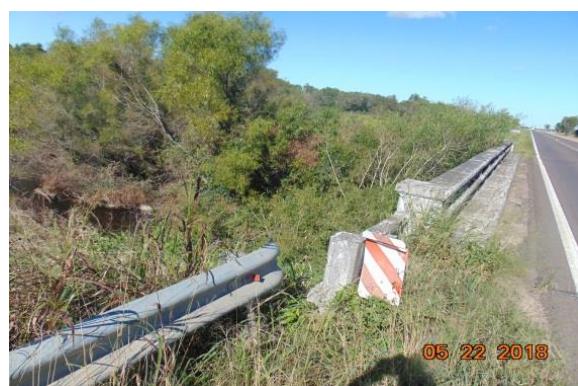
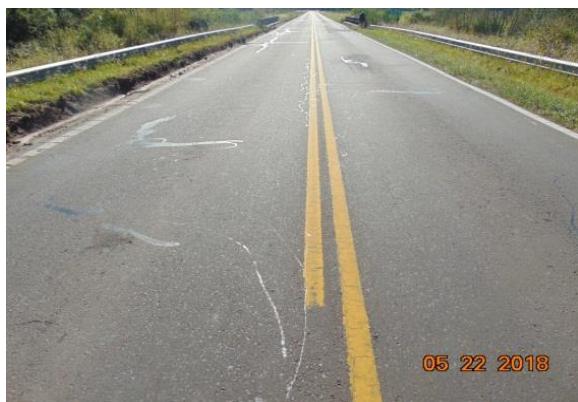
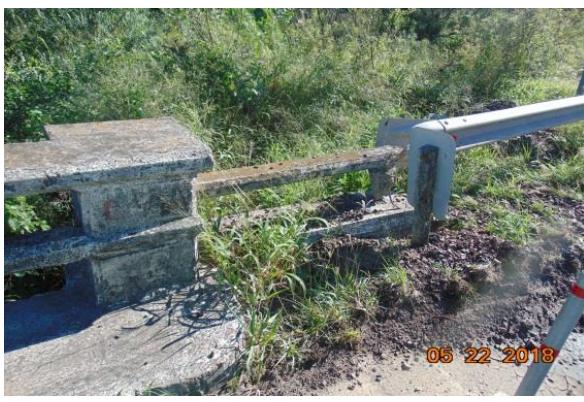
Las barandas son del tipo flex-beam, colocadas en forma deficiente, faltan elementos de sujeción en empalmes, la altura es inferior a la reglamentaria, los postes perdieron el efecto empotramiento por erosión del suelo que los rodea, tienen deformaciones localizadas y tienen bajo nivel de contención y muy bajo nivel de mantenimiento.

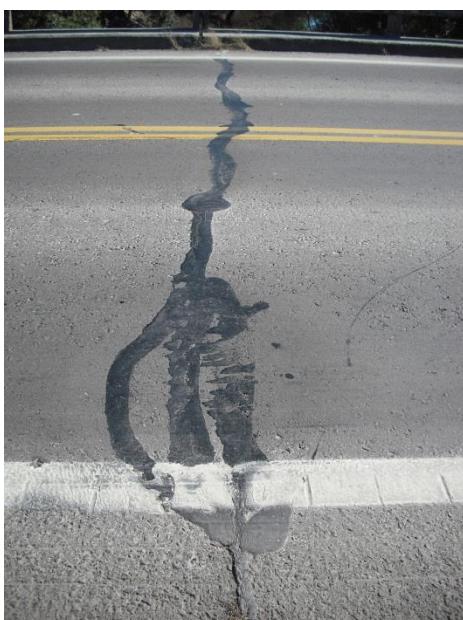
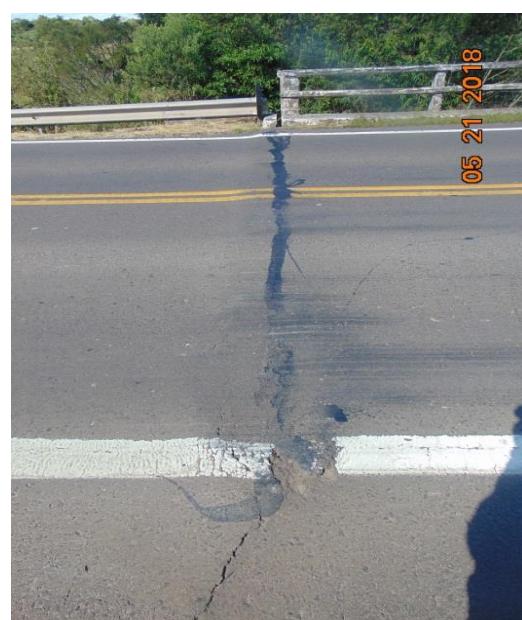
Además, más allá de verlos o no, su vida útil ya está agotada. Por otro lado, se nota que la junta admite movimientos, por las grietas que se advierten en todo el ancho de la calzada en coincidencia con la junta. Esto permite el ingreso del agua de lluvia, lo que favorece el deterioro temprano de la losa de tablero y de la viga transversal en los apoyos intermedios, y en los apoyos extremos la formación de baches por el ingreso de agua a la estructura del pavimento de acceso, favorecido por la ausencia de la losa de aproximación.

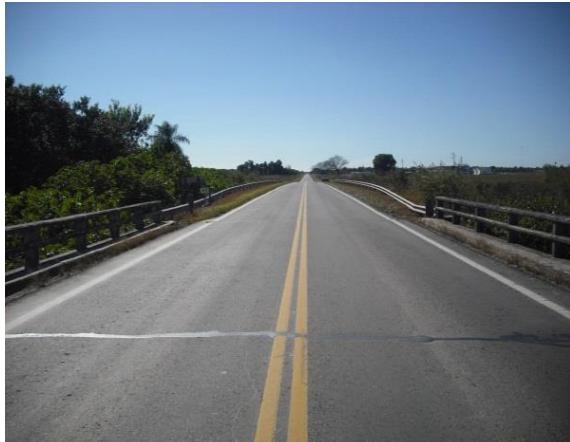
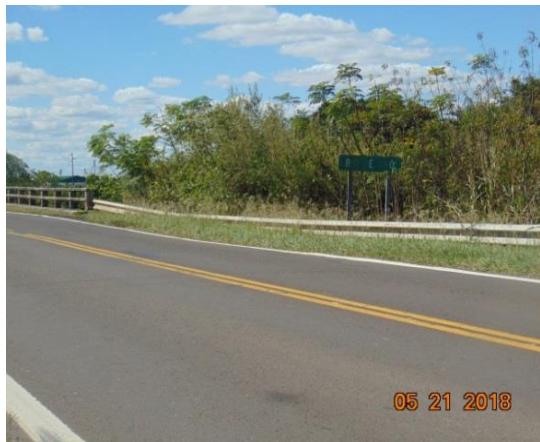
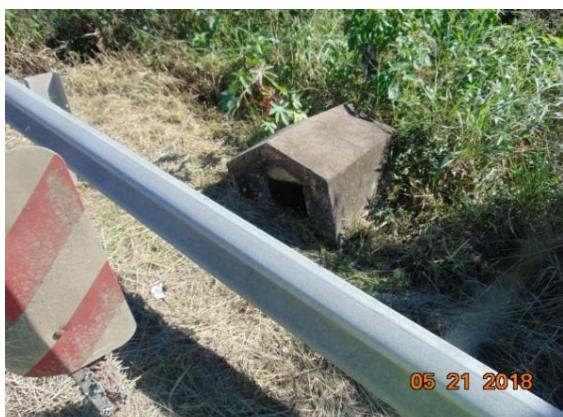
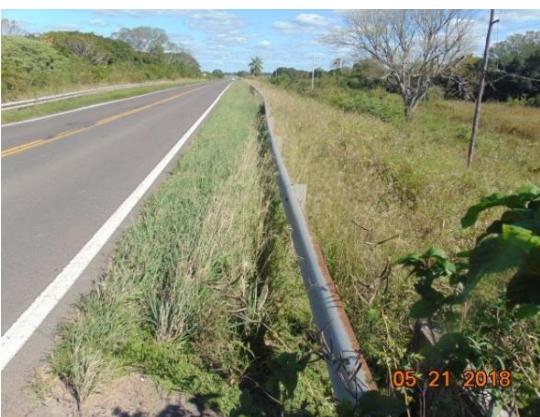
Las barandas son del tipo flex beam, colocadas en forma deficiente, faltan elementos de sujeción en empalmes, la altura es inferior a la reglamentaria, los postes perdieron el efecto empotramiento por erosión del suelo que los rodea, tienen deformaciones localizadas y tienen bajo nivel de contención y muy bajo nivel de mantenimiento.

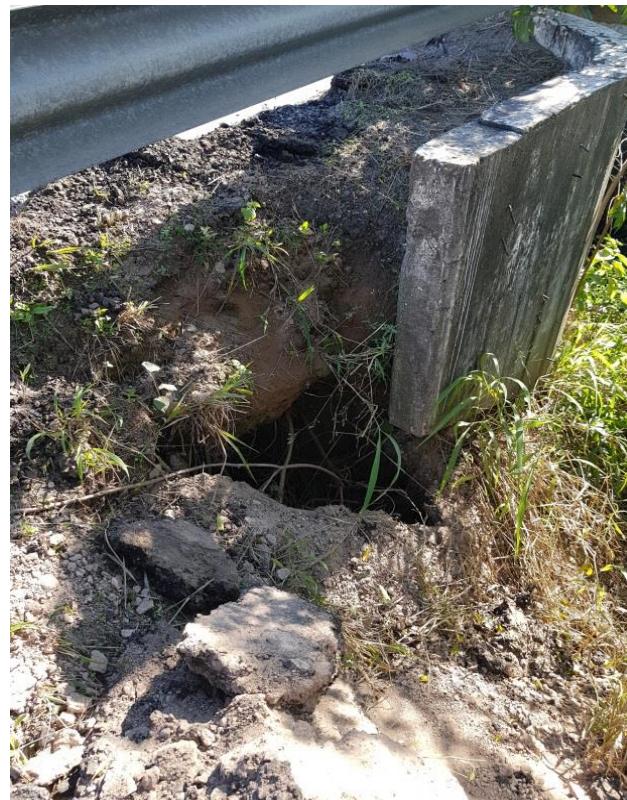
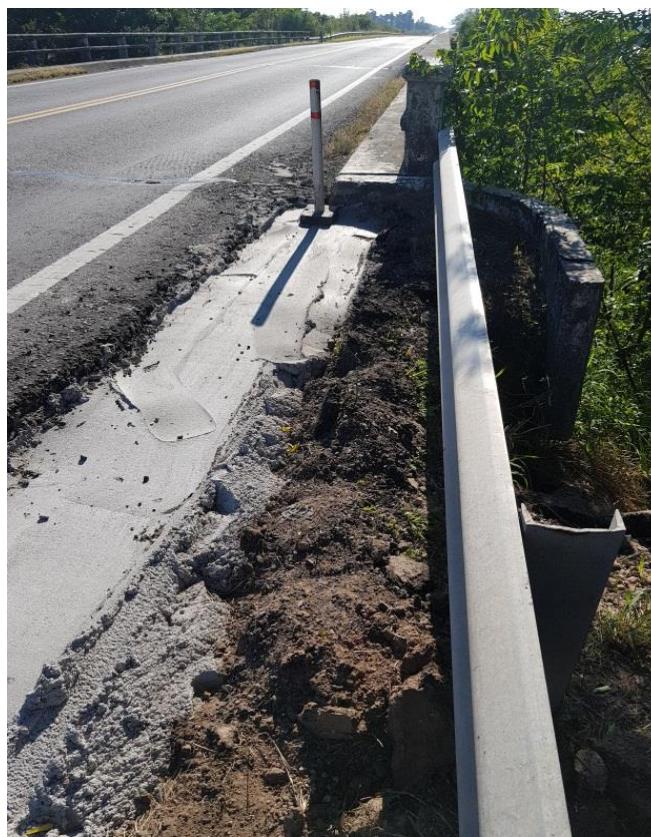
No posee escaleras de desagües y se observan los problemas clásicos por la ausencia de las mismas: Terraplén de cabeceras erosionado en zona de banquinas y taludes con distintos grados de gravedad, desde lagrimones en los casos más leves hasta cárcavas y pozos en los más severos

El problema descripto no solo afecta al puente desde el punto de vista de su integridad estructural sino que atenta contra la seguridad de los usuarios, que en el caso de tener que tirarse a la banquina por alguna razón podrían ser víctimas de un accidente del cual no se puede medir las consecuencias.

Más allá de ello, es necesario plantear la necesidad de dotar a todos los puentes del tramo con las correspondientes escaleras de desagües, ya que este es un elemento de bajo costo, que además se compensaría con el menor gasto en mantenimiento.

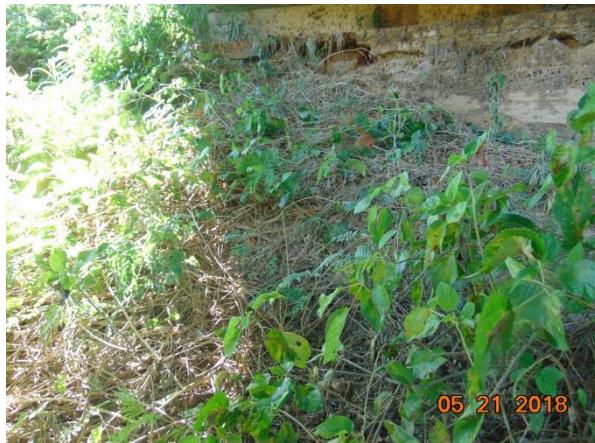
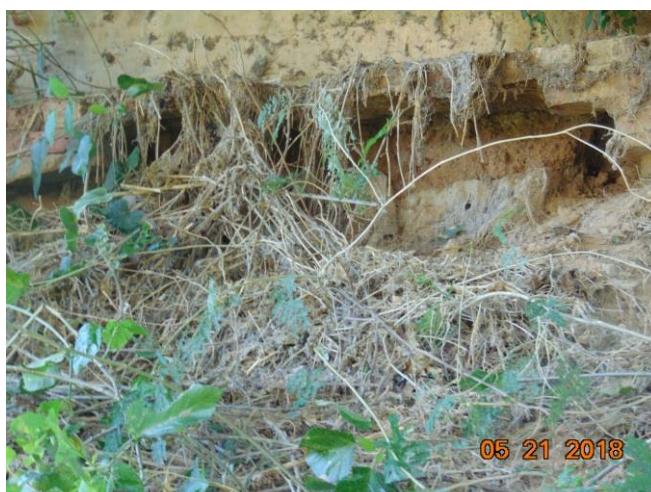
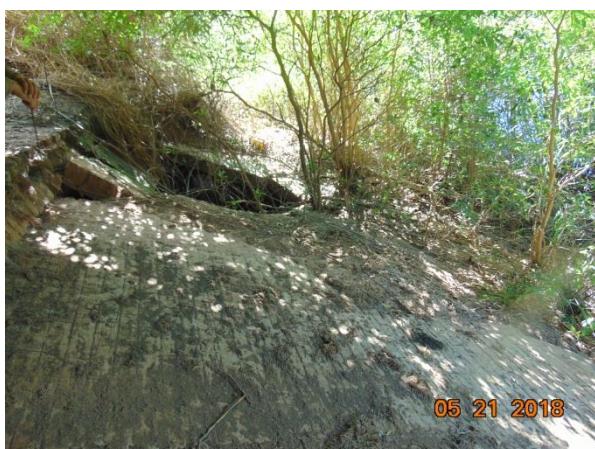
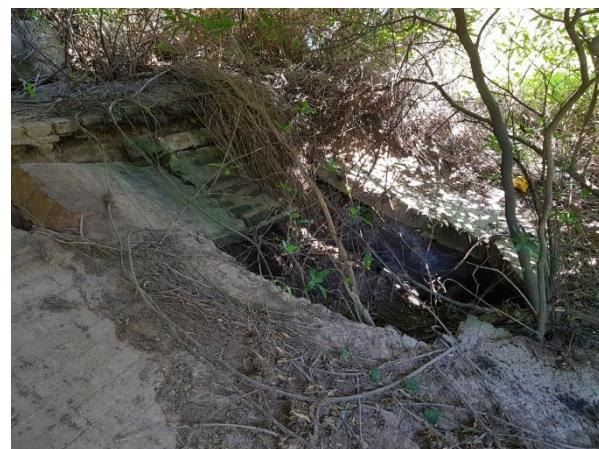
Las protecciones de los estribos de este puente han sufrido el paso del tiempo y tienen el deterioro acorde al tiempo de servicio que tiene el mismo, y teniendo en cuenta además que se nota un bajo nivel de mantenimiento, se puede decir que el sistema de defensa diseñado ha cumplido satisfactoriamente con su misión de proteger los estribos necesarias para proteger el estribo de los próximos eventos hídricos ya que nos acercamos a períodos de precipitaciones promedio importantes.

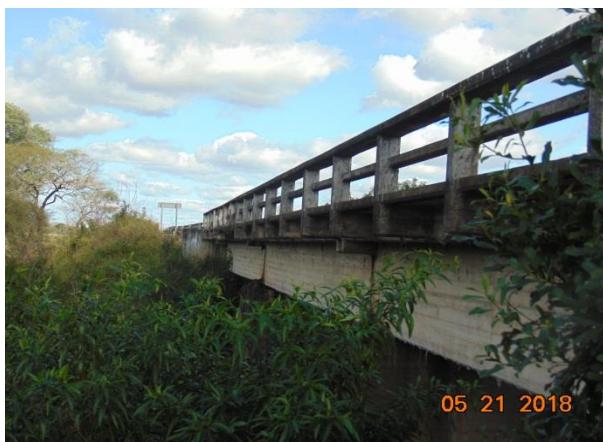
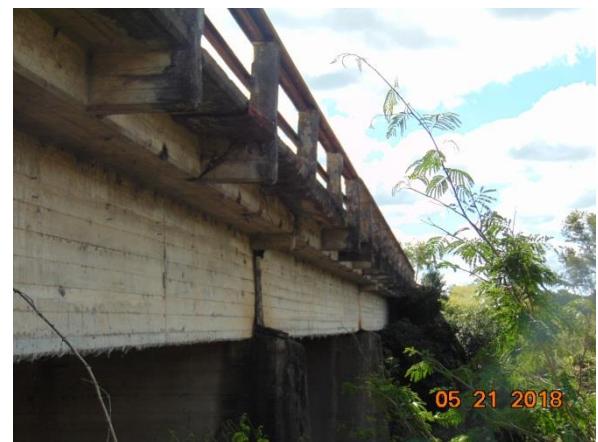
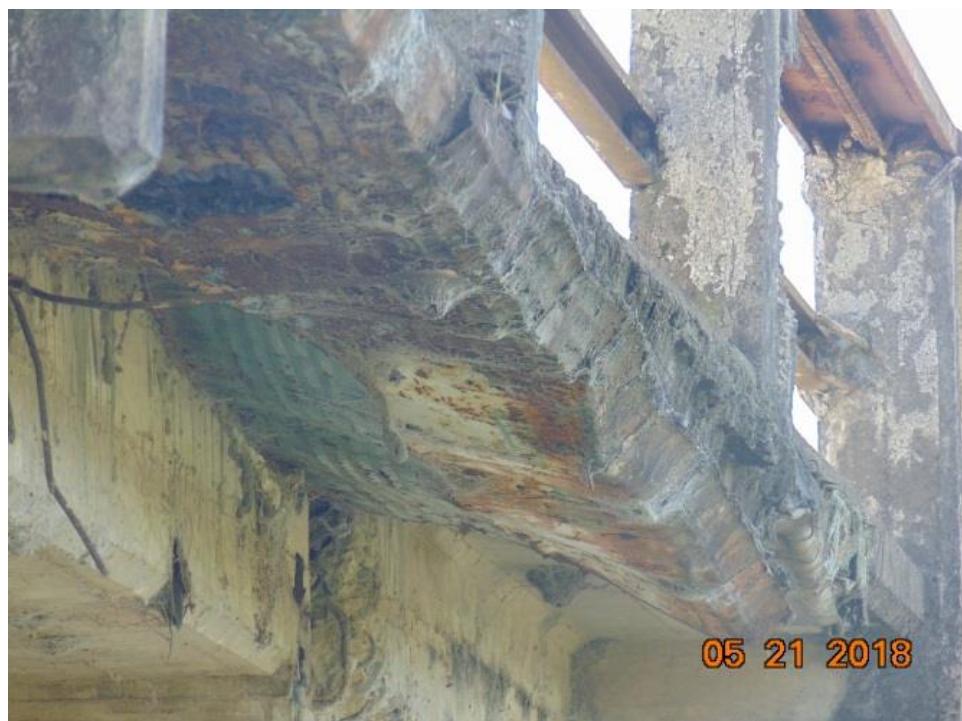
- **A° Zapirán**

Producto de algún choque, un sector de la vereda fue destruido, junto a un tramo de barandas, postes y modillones, los mismos fueron reparados en forma precaria. Se puede notar todavía los moldes utilizados que no fueron retirados, y las grietas en los modillones, que tampoco fueron reparados. También se puede apreciar que faltan dos modillones que no fueron reconstruidos. Por otro lado se observa en forma generalizada, las manchas de humedad y la acumulación de moho.

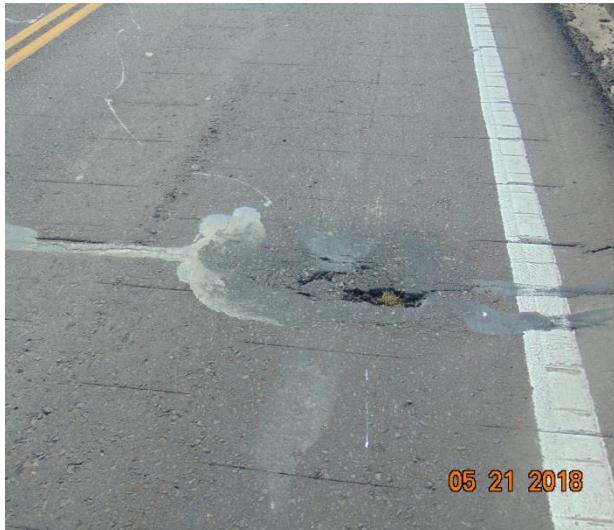
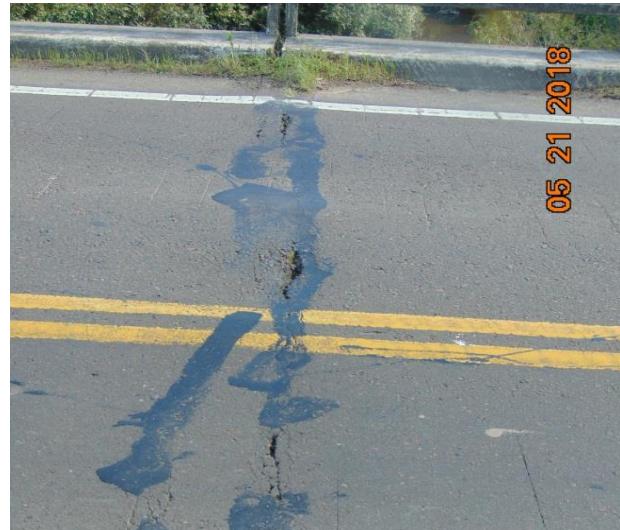
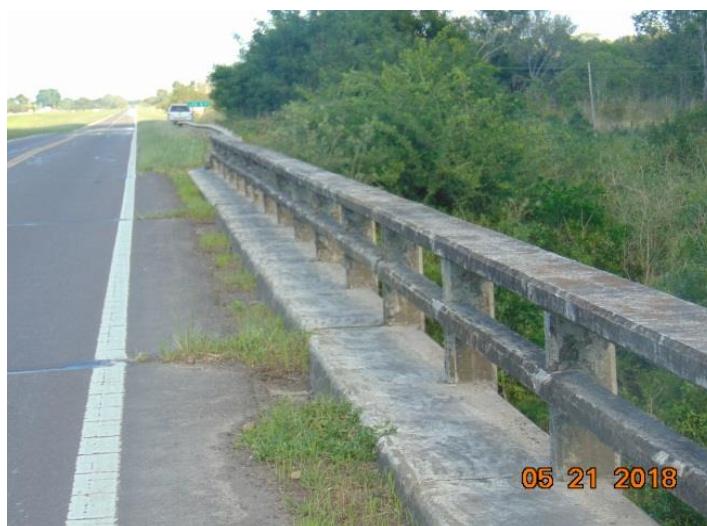
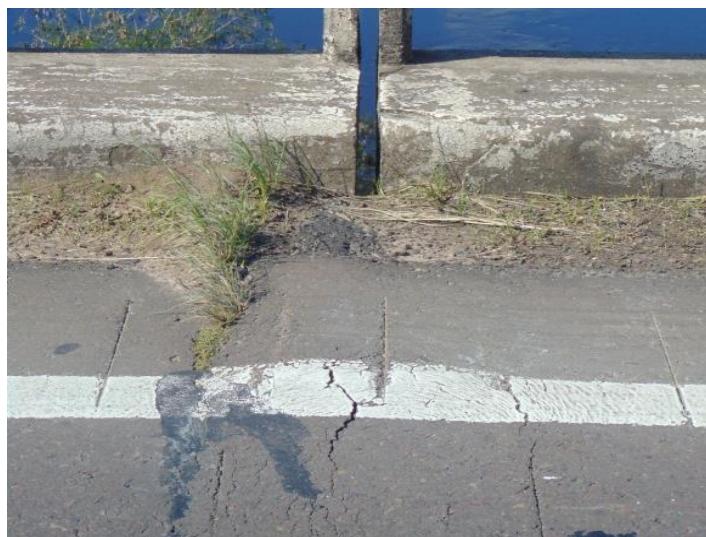
Se repite la situación planteada en los puentes anteriores, es decir, los dispositivos de juntas están tapados producto de la repavimentación sucesiva de la calzada del tramo. A consecuencia de esto, se observa la aparición de grietas en coincidencia con las juntas, las cuales fueron selladas, en su momento, de forma precaria, con productos inadecuados. En ellas se nota la acumulación de tierra y arenilla. Y se aprecia también el crecimiento de gramilla en la junta.

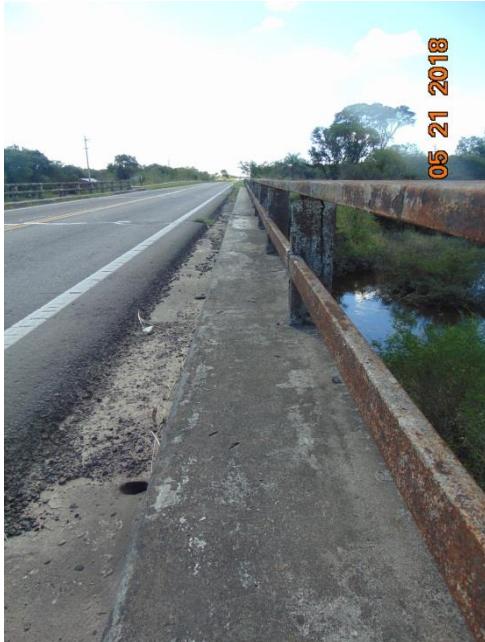
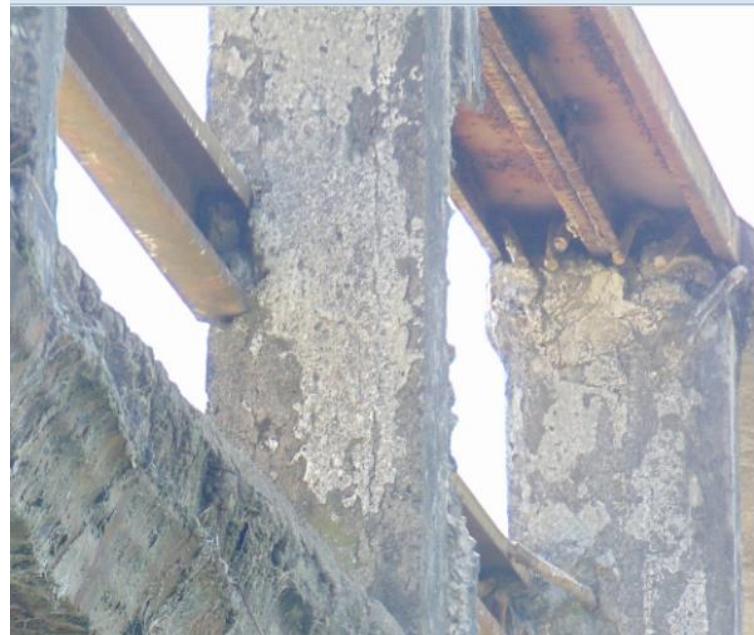
Se aprecia un deterioro generalizado de todas las barandas, producto de la falta de mantenimiento: desgaste superficial, acumulación de moho y humedad, armaduras de postes expuestas. Pero también se observa la pérdida de un sector de la baranda original, producto de algún choque, la cual fue reemplazada en formas precaria por unos perfiles tipo "c". Estos, además de no ser reglamentarios, se encuentran oxidados en toda su superficie.

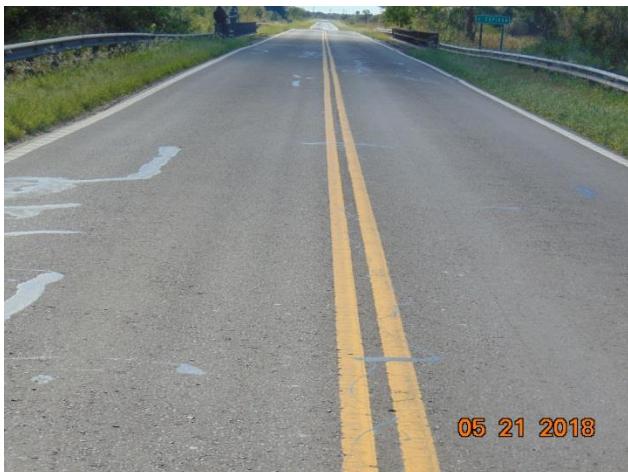
Las barandas de los accesos son del tipo flex beam y están colocadas en forma inadecuada: están bajas, no tienen una altura uniforme, no hay continuidad con las barandas del puente y tienen bajo nivel de contención.

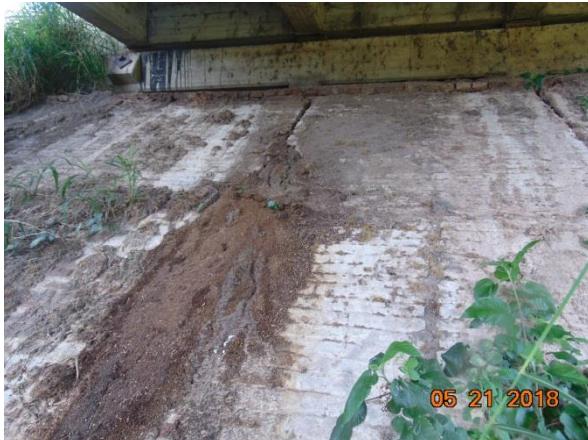
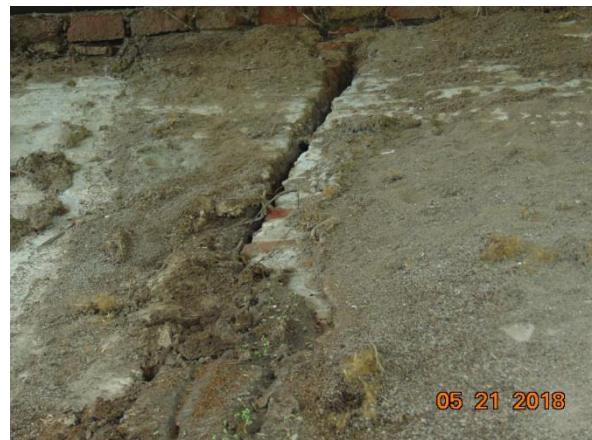
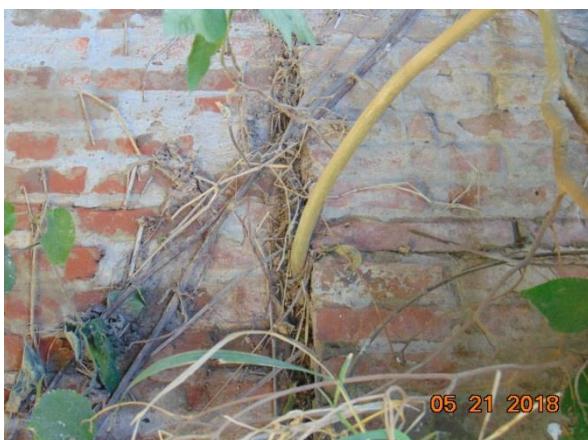
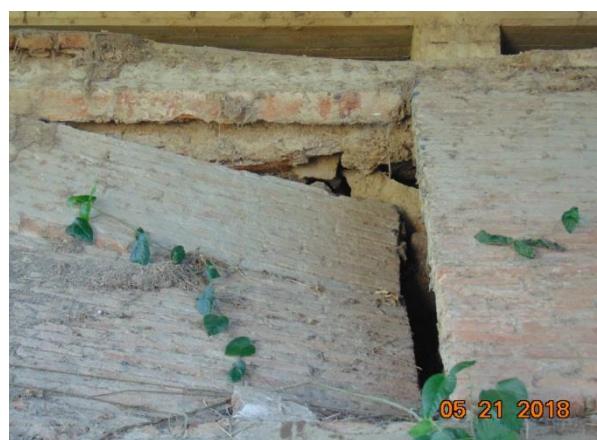
Las defensas de los terraplenes de vuelta en ambas cabeceras presentan problemas relacionados con la erosión y la falta de mantenimiento. En la defensa del estribo se puede ver como se perdió el material de sellado de junta de la mampostería, el crecimiento de vegetación entre ellas y la presencia de hormigueros que provocaron un daño serio debajo de la protección de mampostería. En el estribo se observa ya la destrucción parcial de la defensa con pérdida de material de revestimiento y suelo del cono del terraplén.

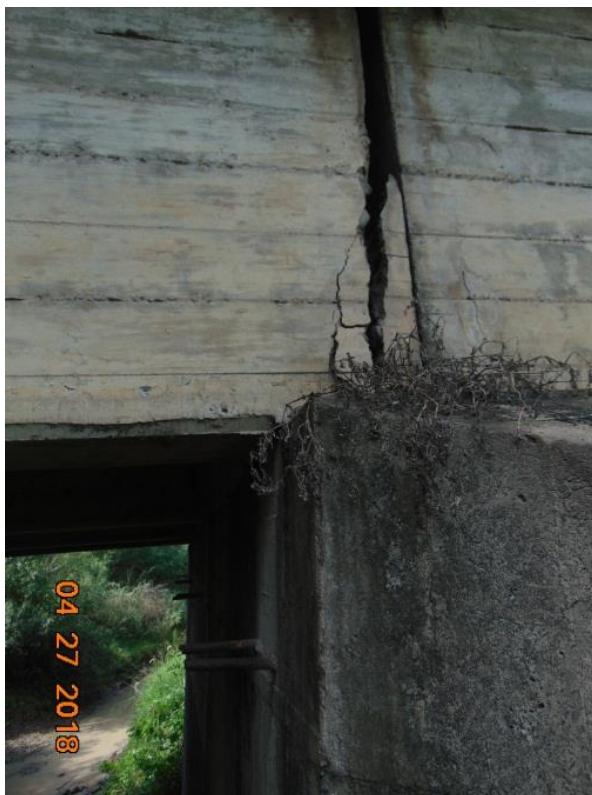
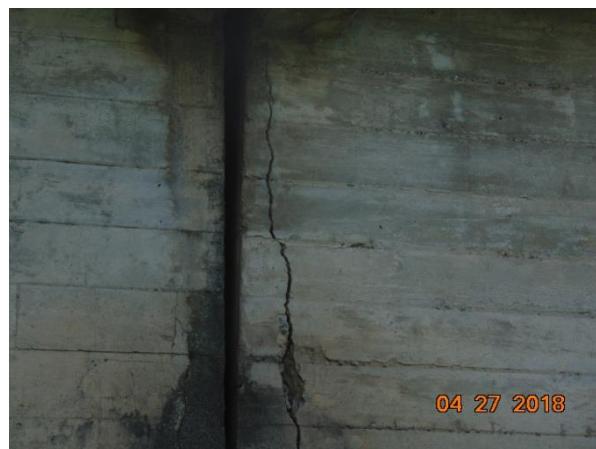
Se observan grietas verticales en las vigas, con una leve inclinación, en el extremo de las mismas. Estas pueden tener origen en que las armaduras longitudinales, tanto de la viga transversal como de la viga principal no llegan hasta el extremo de estas, (teniendo en cuenta el recubrimiento).

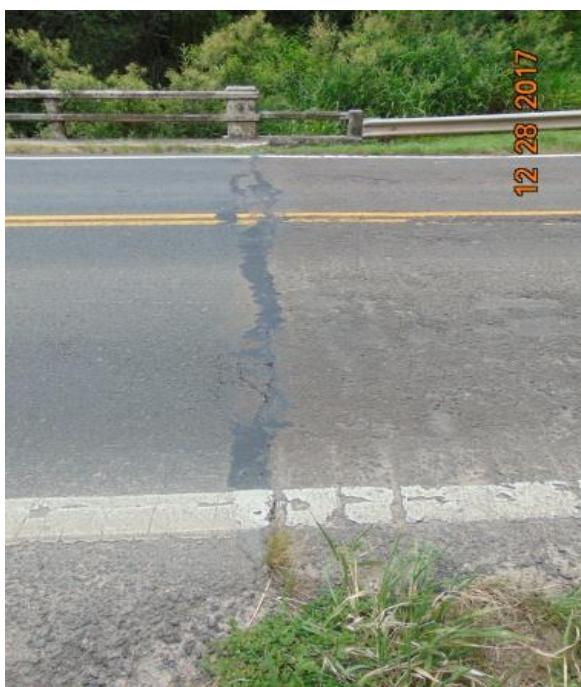
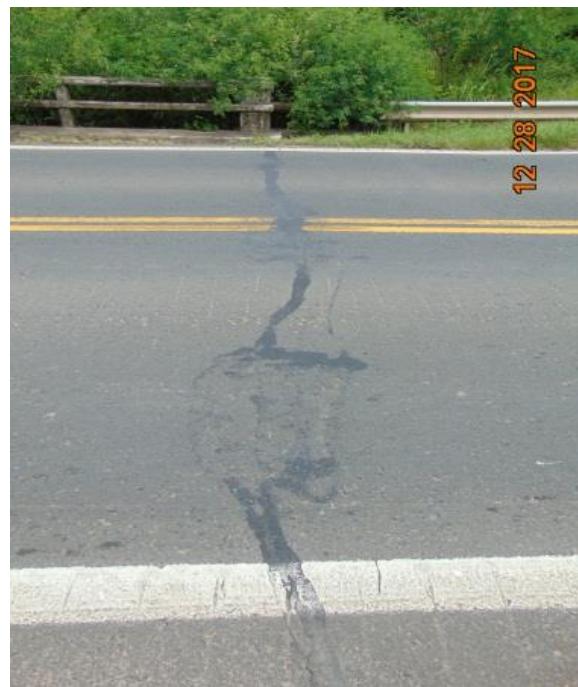
Los dispositivos de junta de dilatación se encuentran tapadas por sucesivas repavimentaciones y en coincidencia con las mismas, la calzada se encuentra fisurada en todo su ancho. Por ellas ingresa el agua de lluvia, y por la ausencia de la losa de aproximación lava los finos del terraplén que con el tiempo forman baches en la cabecera del puente.

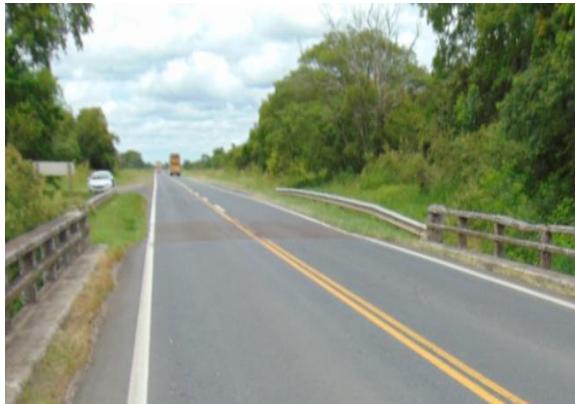
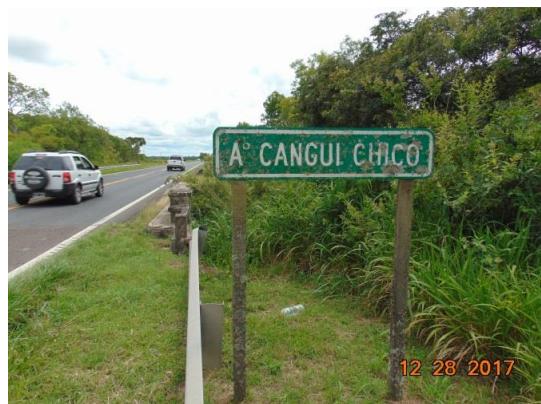
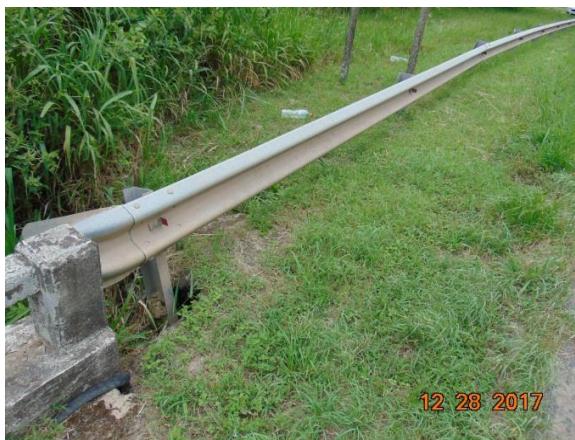
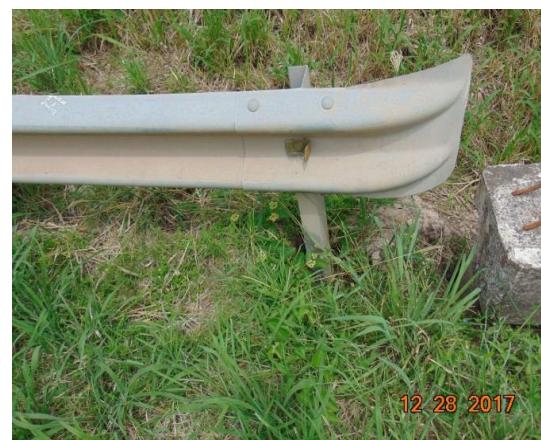
Como podemos observar en las imágenes, las barandas de acceso tienen los mismos defectos que en los casos anteriores: están bajas, no tienen una altura uniforme, no hay continuidad con las barandas del puente y tienen bajo nivel de contención.

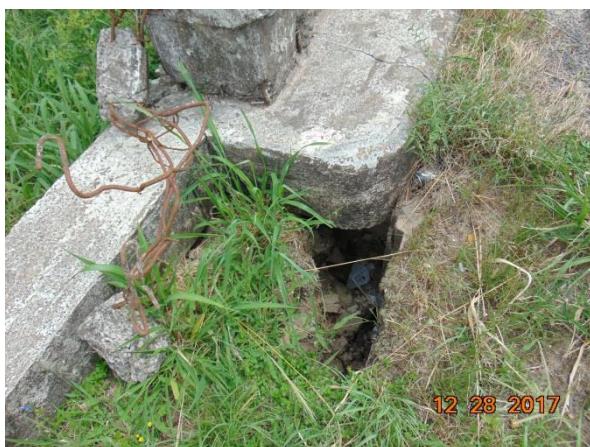
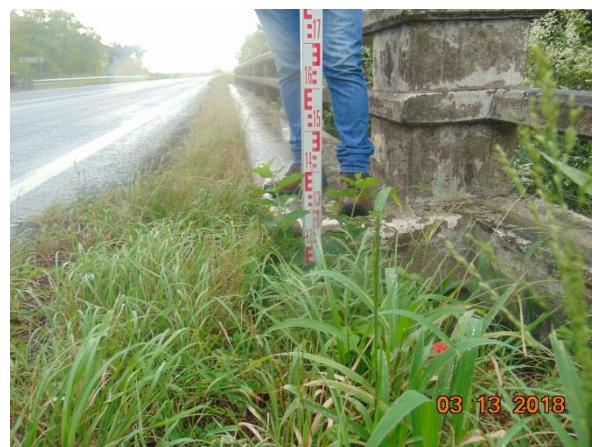
La ausencia de las escaleras de desagües permite que el agua de lluvia genere erosiones importantes en el terraplén de acceso que en algunas ocasiones comprometen la estabilidad del paquete estructural del pavimento de acceso.

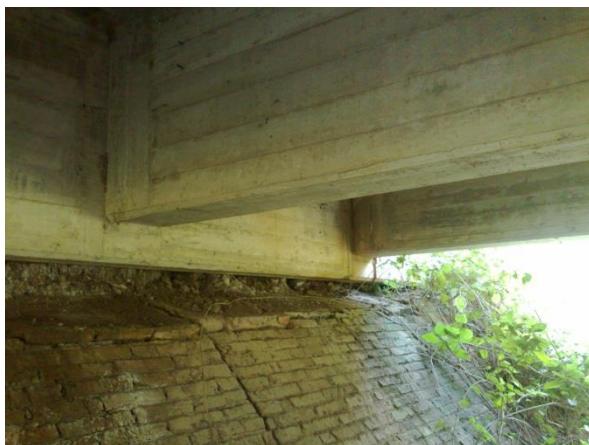
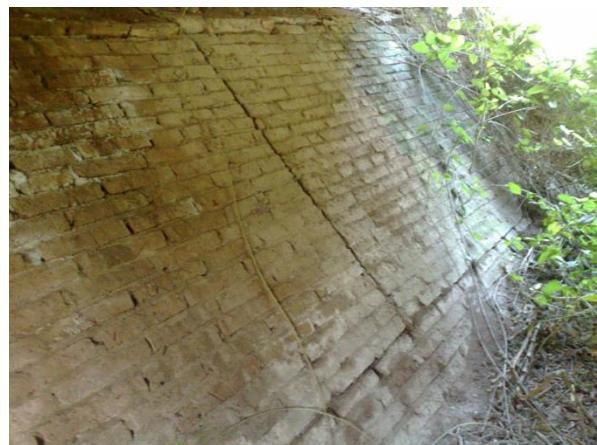
Estos puentes no tienen estribos como sistema de apoyo de los extremos, sino que el primer y el último tramo son voladizos que están unidos con una viga transversal que en sus extremos tienen una especie de alas que contienen la parte superior del terraplén de cabecera y forman lo que comúnmente se llama falso estribo. La defensa del terraplén de cabecera es importante en todos los puentes, pero en este caso es fundamental ya que la losa de aproximación no existe. Es decir que si la defensa falla y además el agua que entra por la junta erosiona el terraplén, la estructura del pavimento de acceso queda expuesta a un colapso por hundimiento del terraplén.
