AUDITORÍA DE SEGURIDAD VIAL EN ETAPA DE OPERACIÓN

BUYATTI SPECIALE, Lucas Andrés
GONZÁLEZ, Natasha Elizabeth
GROSSI, Francisco Joel

Ing. ALTAMIRANO, Túlio

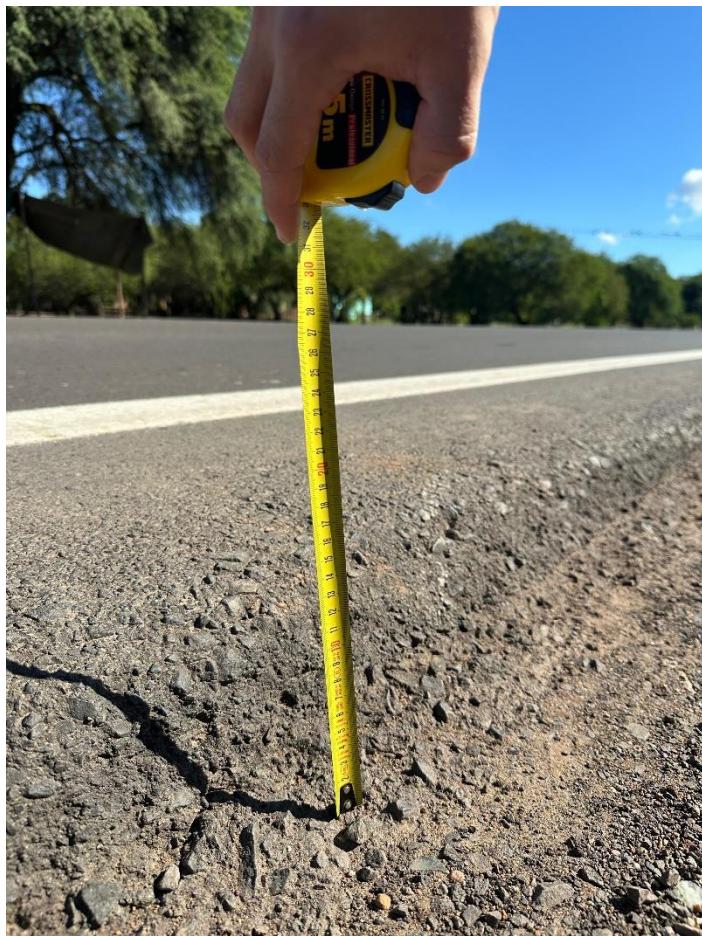
Fotografía 2.10. Caída del borde de pavimento de 15 cm. (Fuente: Elaboración propia).

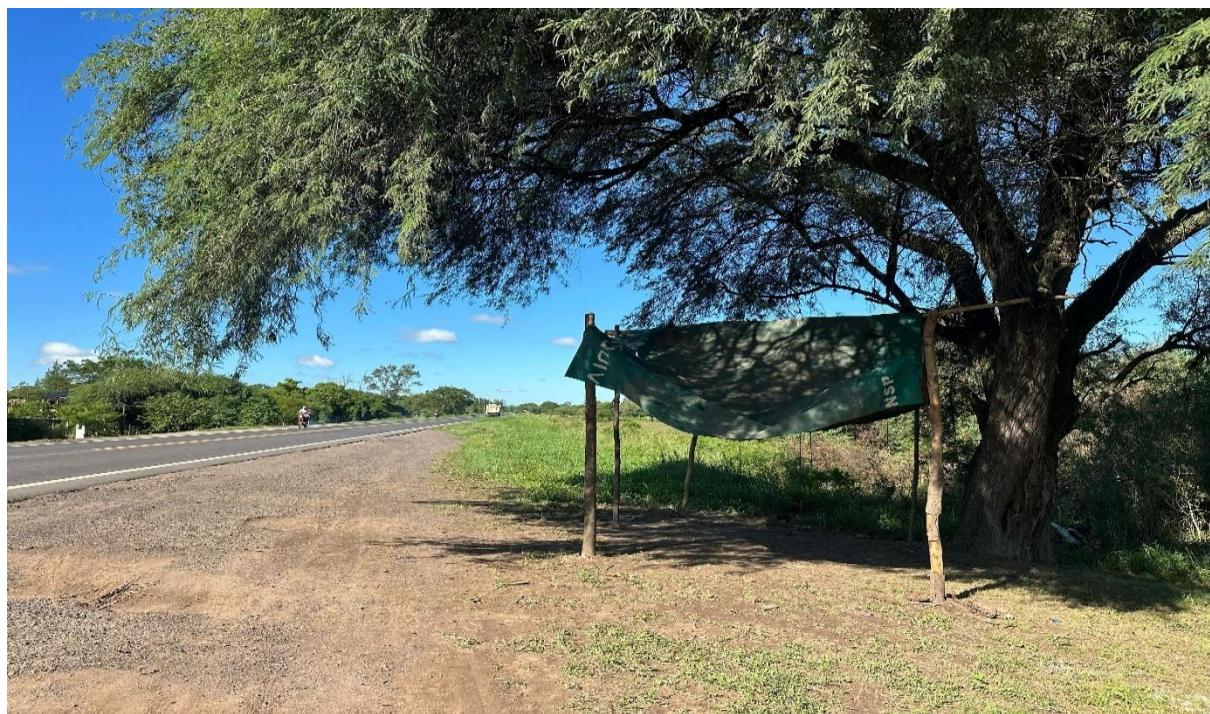
Fotografía 2.11. Puestos de venta en Zona Despejada. (Fuente: Elaboración propia).

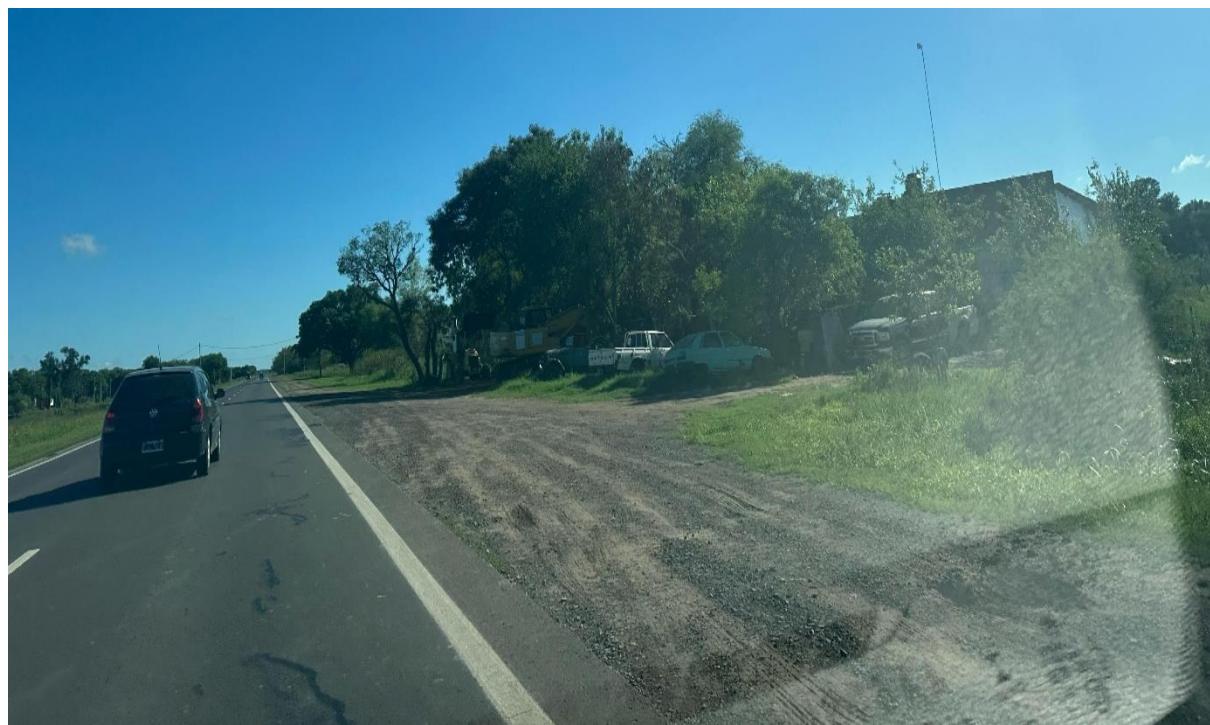
Fotografía 2.12. Maquinarias estacionadas en Zona Despejada. (Fuente: Elaboración propia).

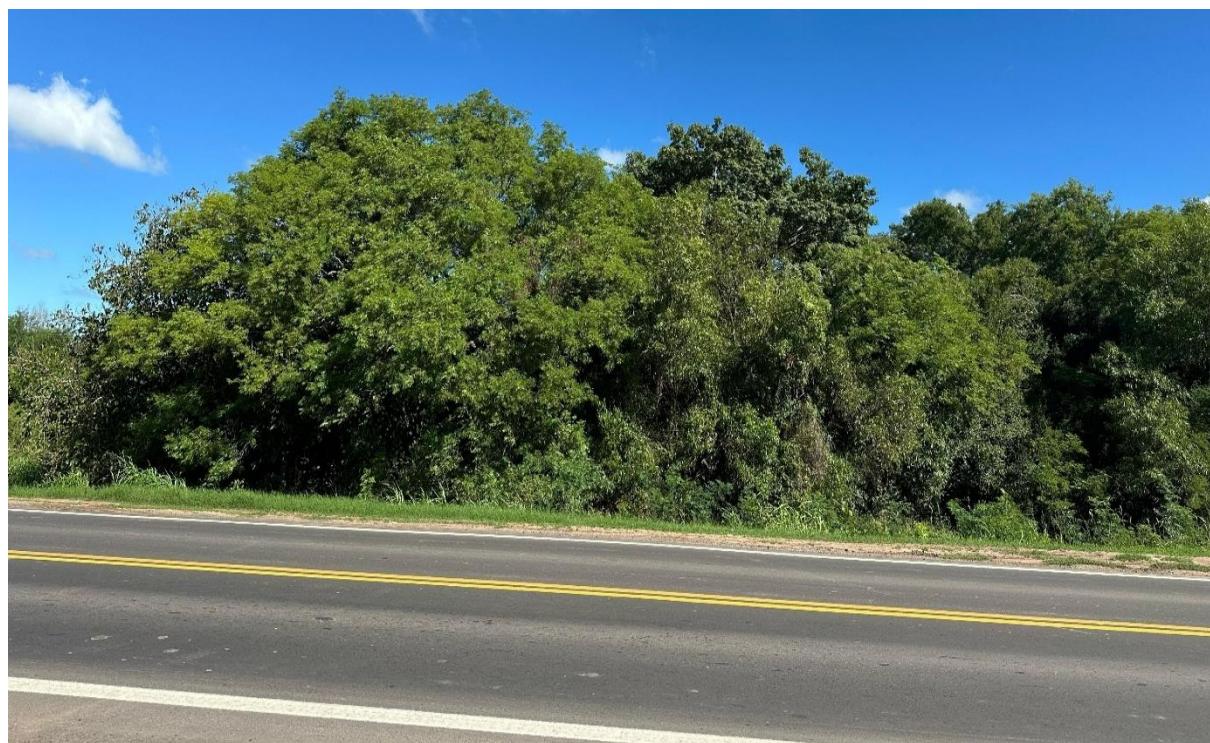
Fotografía 2.13. Falta de mantenimiento en Zona Despejada. (Fuente: Elaboración propia).

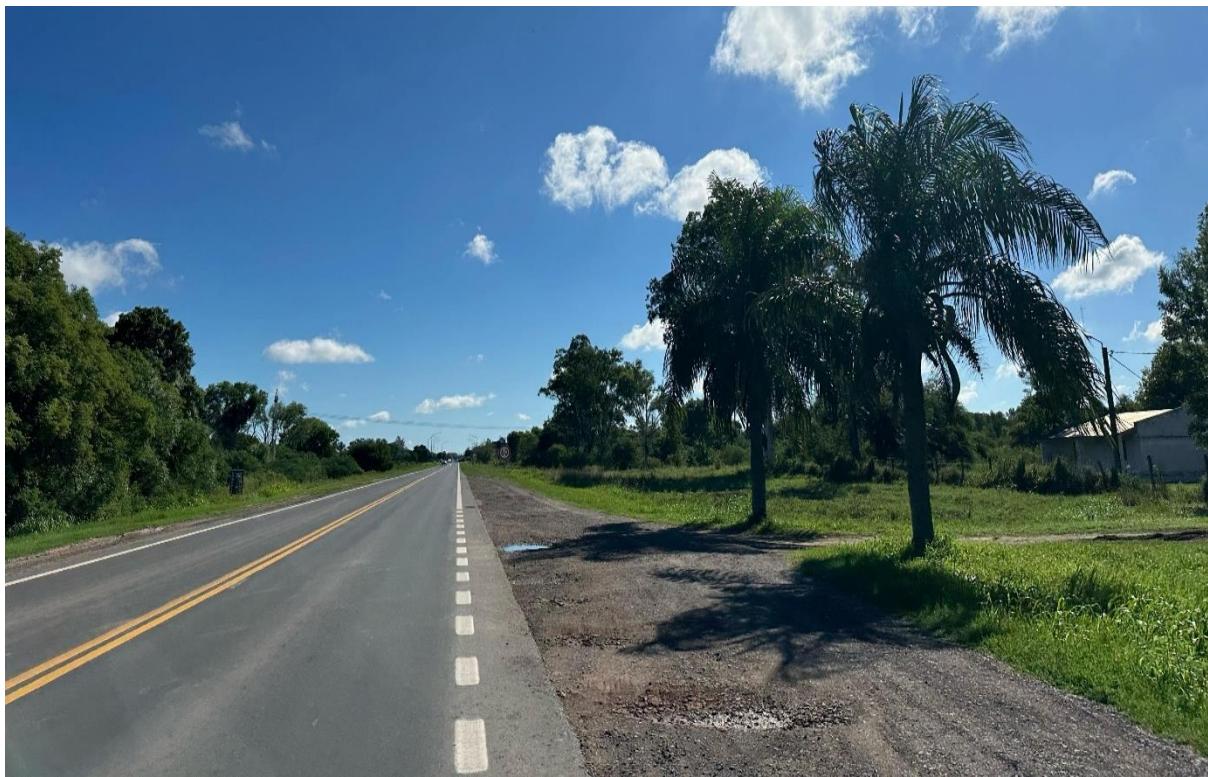
Fotografía 2.14. Acceso a propiedades con árboles en Zona Despejada. (Fuente: Elaboración propia).

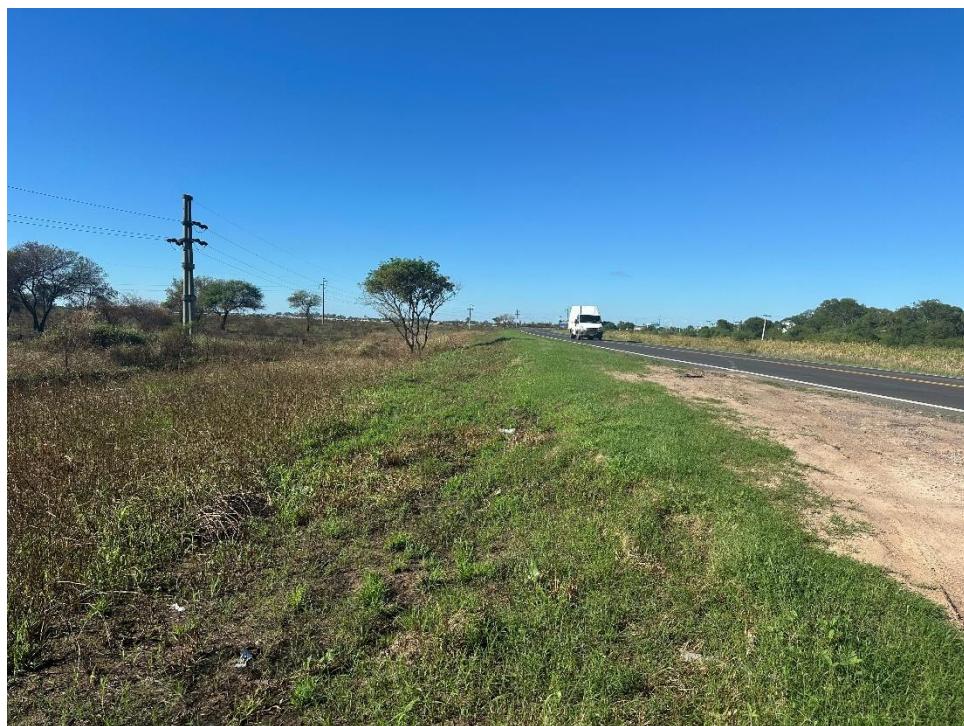
Durante el recorrido se constata que la pendiente de los taludes supera los valores considerados seguros, lo que representa un alto riesgo potencial para los usuarios en caso de una salida de calzada.

Fotografía 2.15. Inclinación excesiva de Taludes. (Fuente: Elaboración propia).

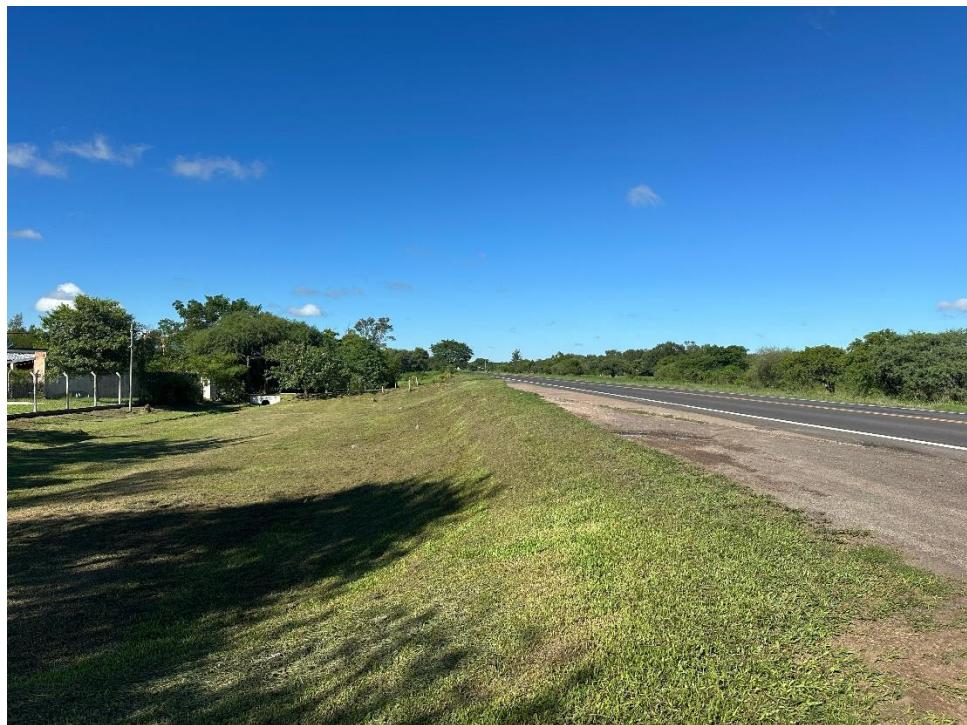
Fotografía 2.16. Inclinación excesiva de Taludes. (Fuente: Elaboración propia).

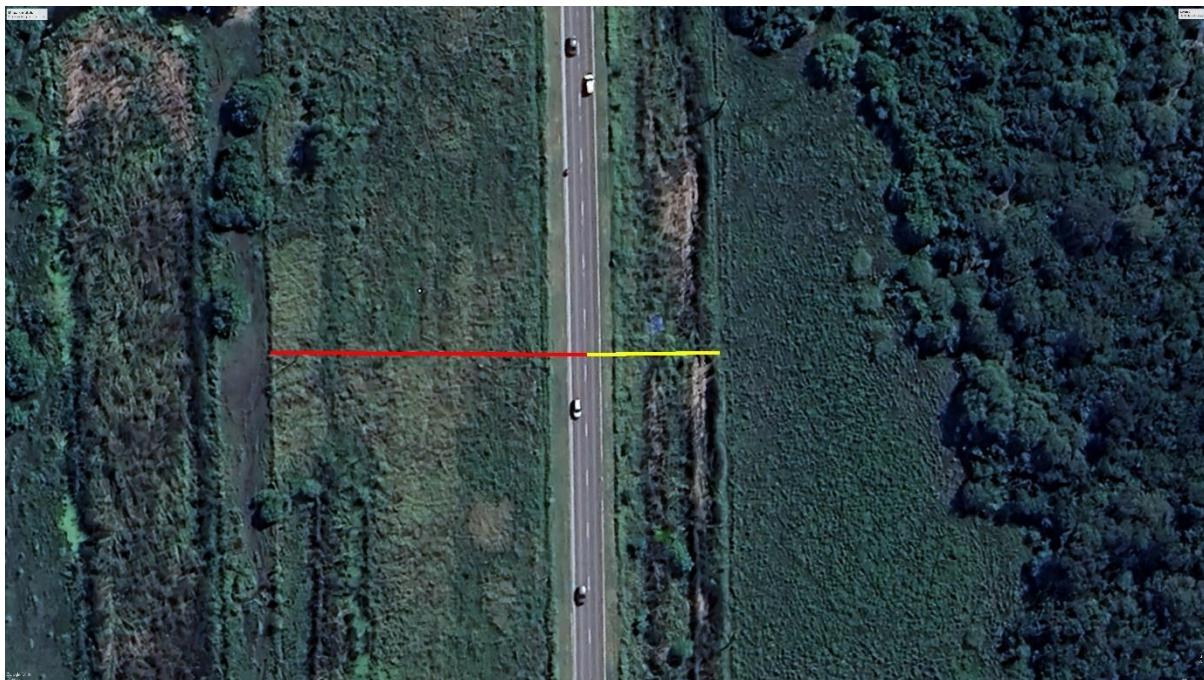
Una de las problemáticas que agrava la situación de los taludes en el tramo de estudio es que el trazado de la ruta se encuentra desplazado hacia la margen derecha, por lo que esta configuración genera mayores desafíos para lograr la estabilidad de los taludes y en el control de erosión en esa dirección debido a que el espacio disponible se encuentra más restringido.

Fotografía 2.17. Ancho zona de caminos. Margen derecho (amarillo) 30 metros. Margen izquierdo (rojo) 70 metros. Distancias desde eje. (Fuente: Google Earth)

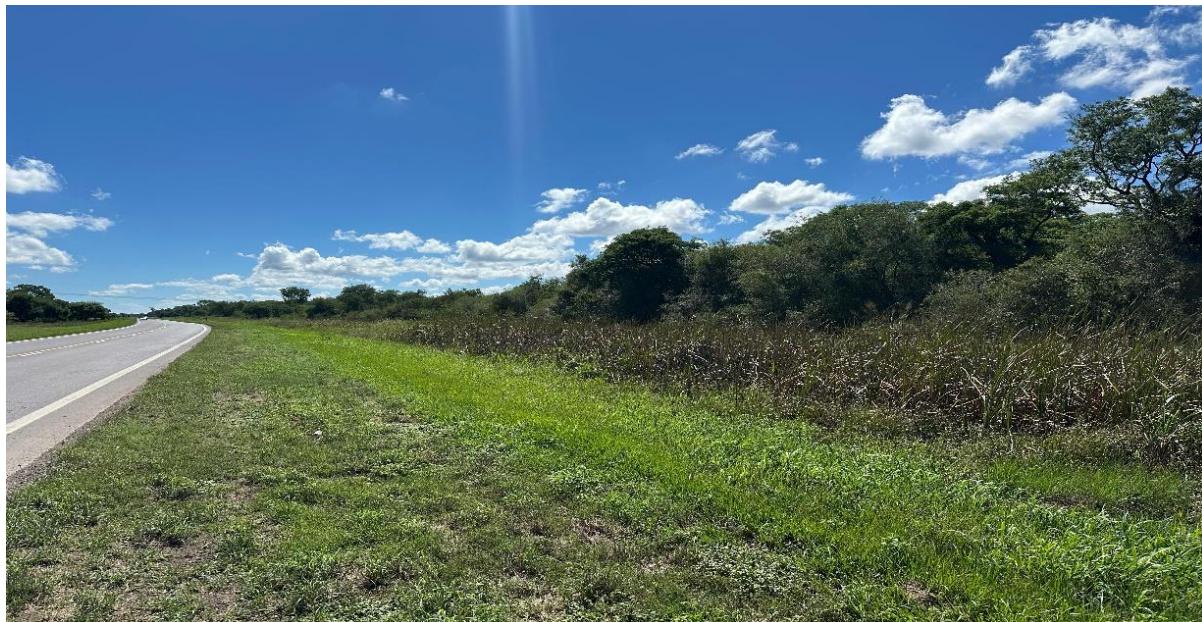
Fotografía 2.18. Vegetación en cuneta. (Fuente: Elaboración Propia).

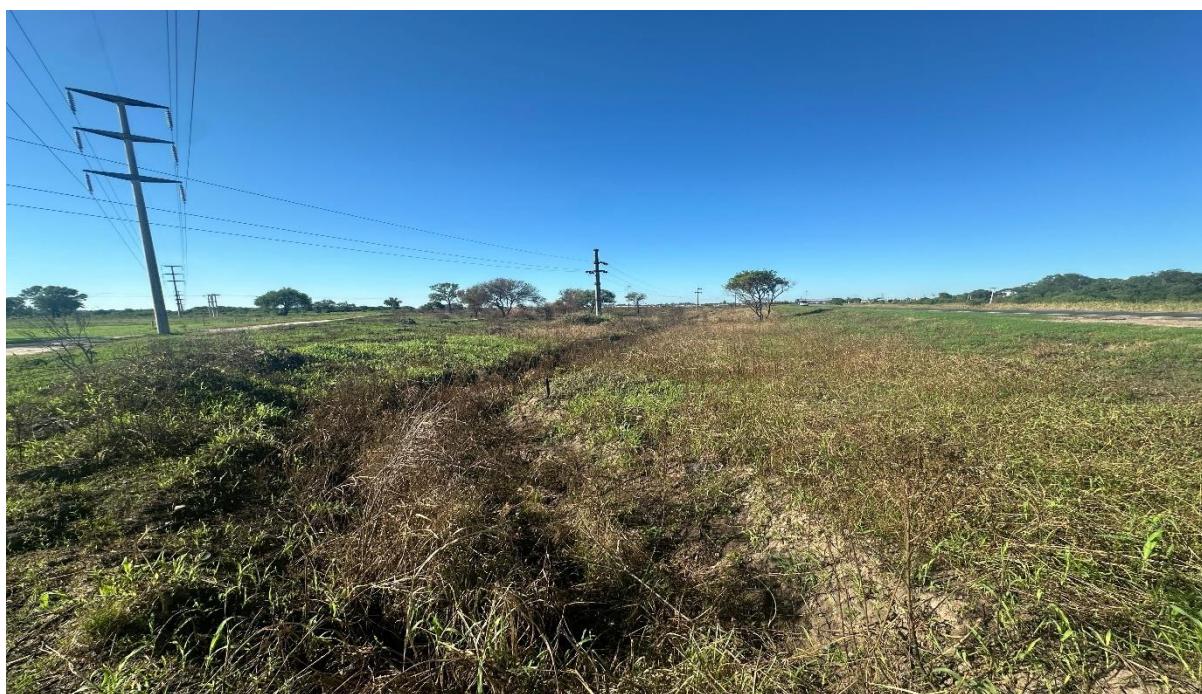
Fotografía 2.19. Cunetas no transitables. (Fuente: Elaboración Propia).

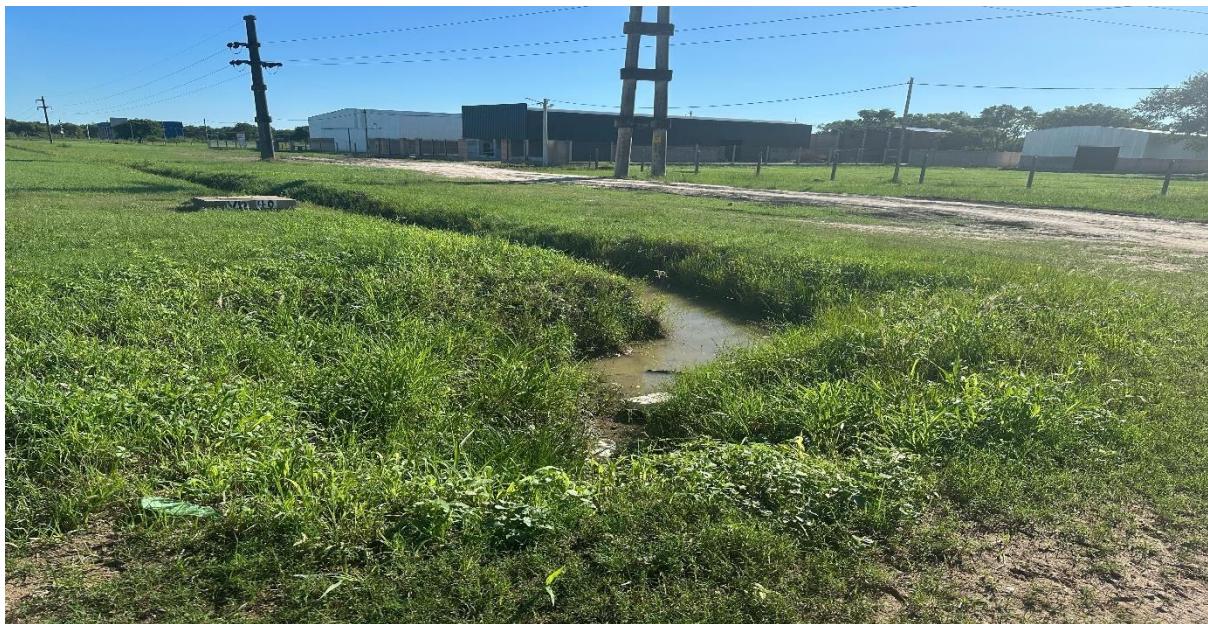
Fotografía 2.20. Cunetas no transitables. (Fuente: Elaboración Propia).

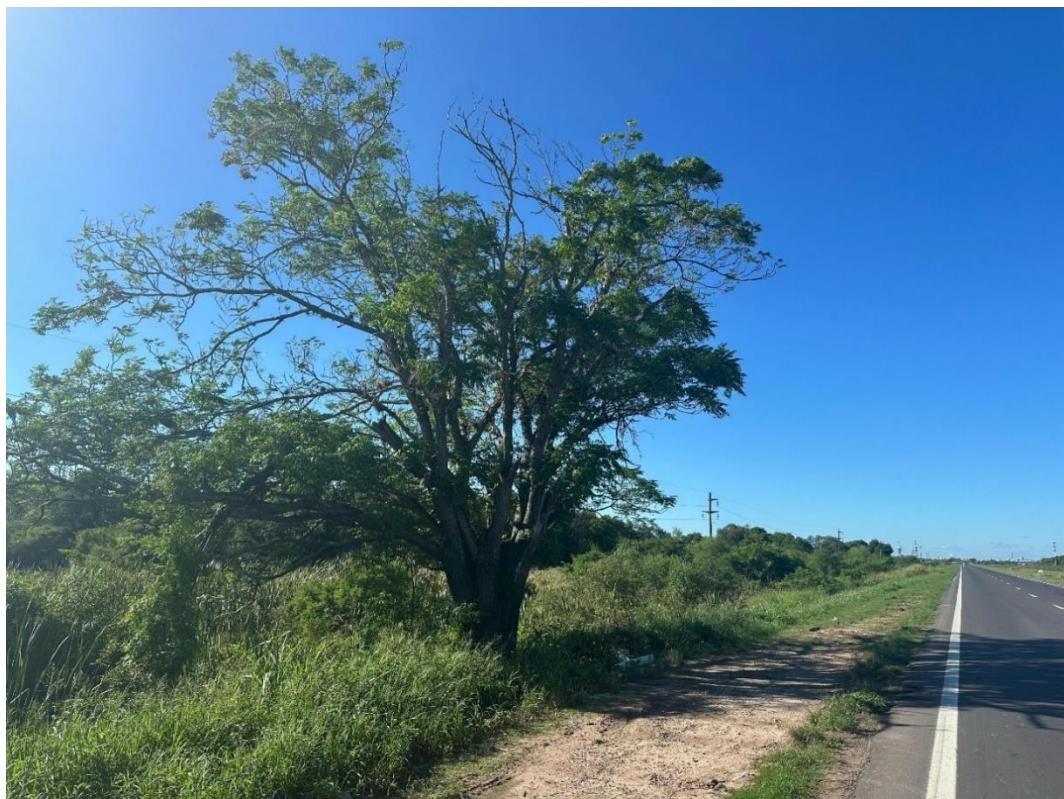
Fotografía 2.22. Árbol en zona Despejada. (Fuente: Elaboración Propia).

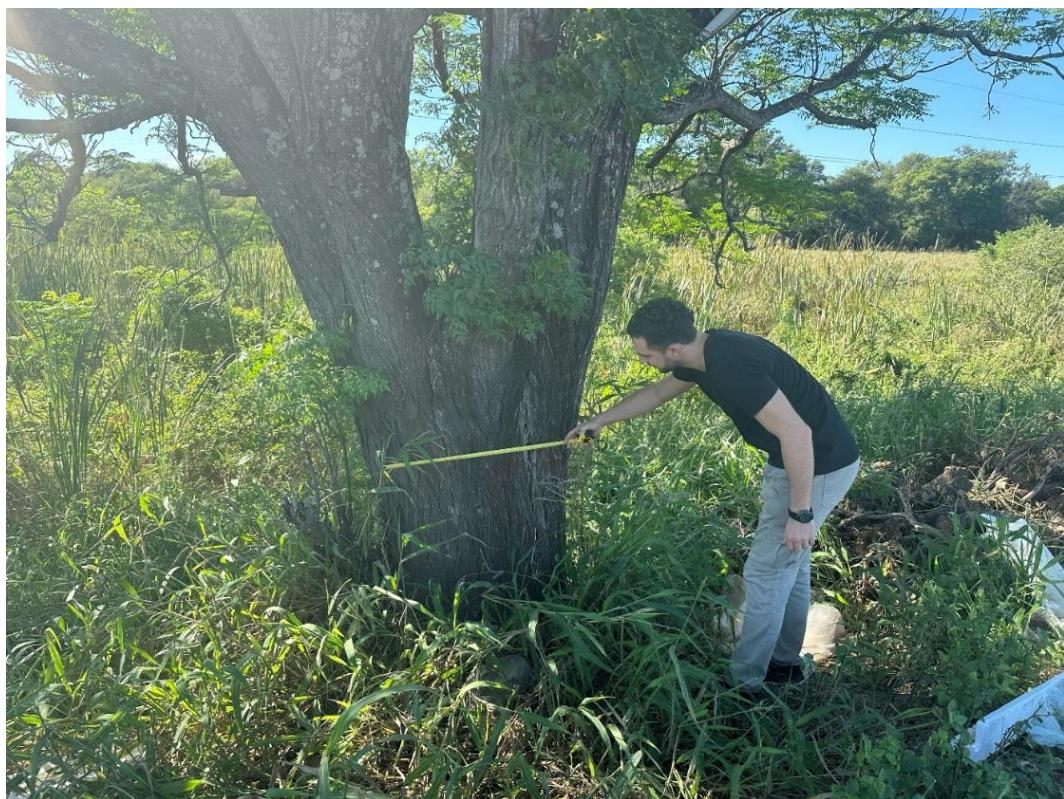
Fotografía 2.23. Diámetro de árbol superior a 10cm. (Fuente: Elaboración Propia).

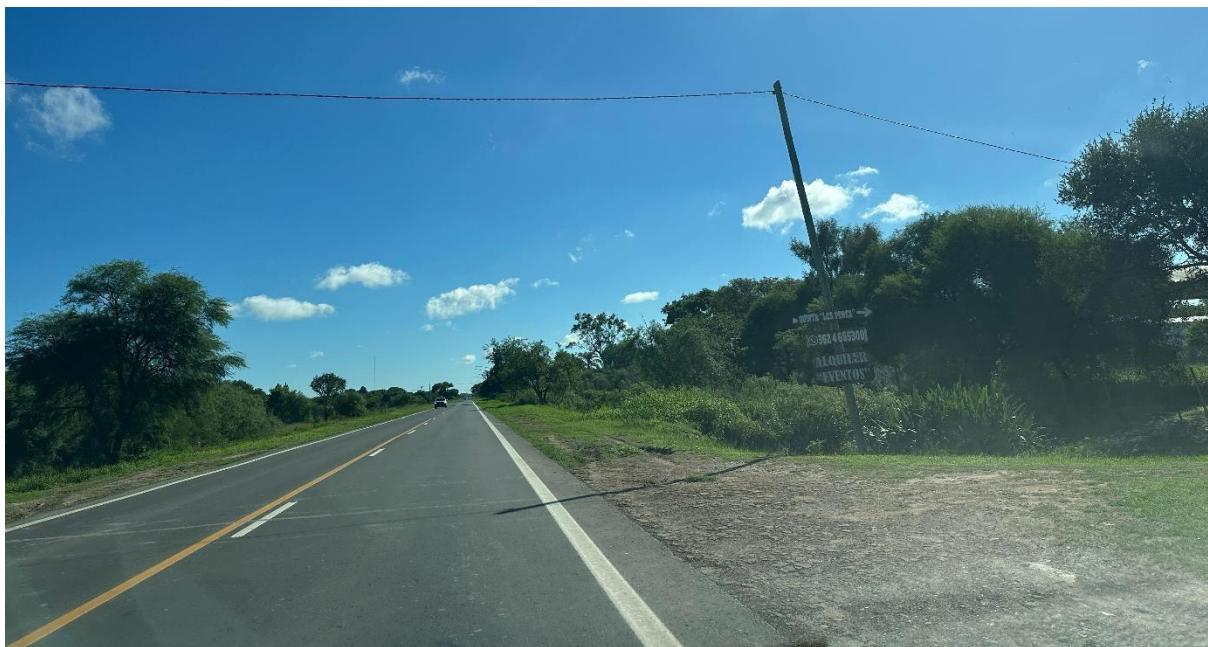
Fotografía 2.24. Postes de luz en Zona Despejada. (Fuente: Elaboración Propia).

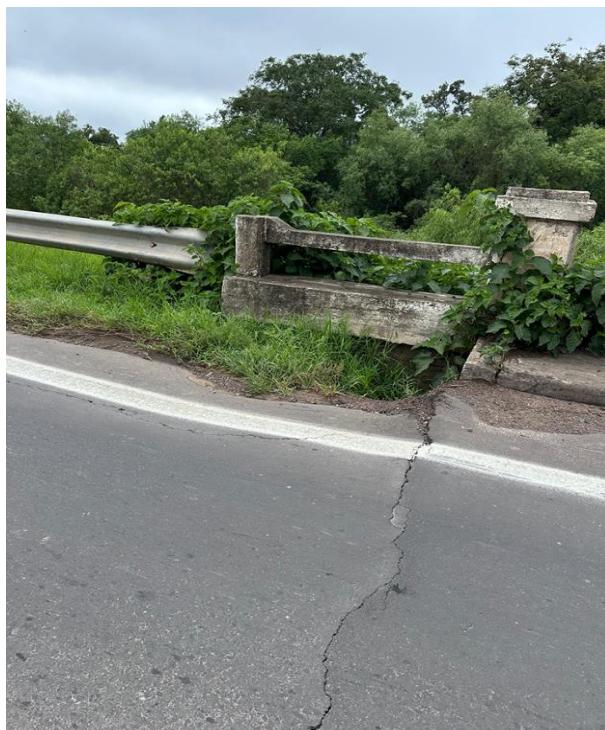
Fotografía 2.49. Hundimiento y fisuras en pavimento por falla del terraplén. (Fuente: Elaboración propia).

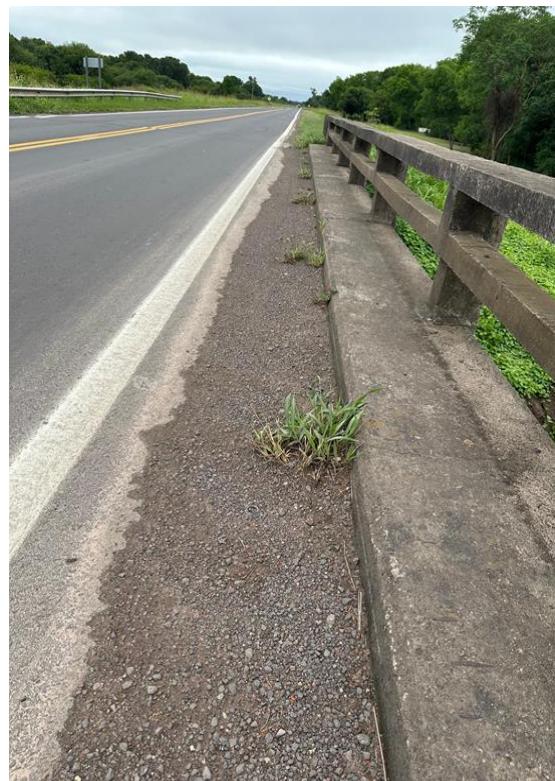
Fotografía 2.50. Falta de mantenimiento en sistemas de drenaje. (Fuente: Elaboración propia).

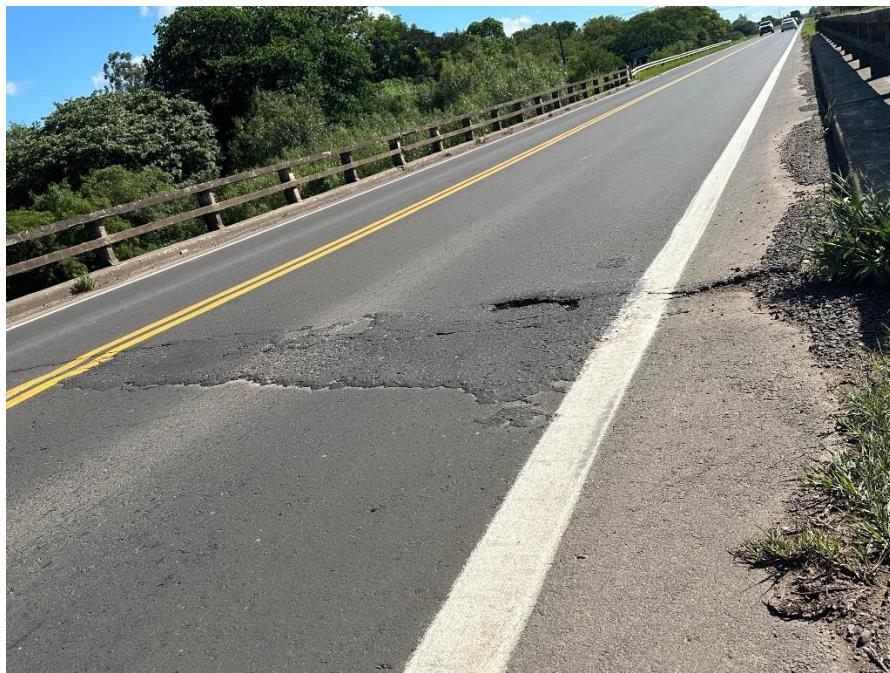
Fotografía 2.54. Inexistencia de junta de dilatación y losa de aproximación. (Fuente: Elaboración propia).

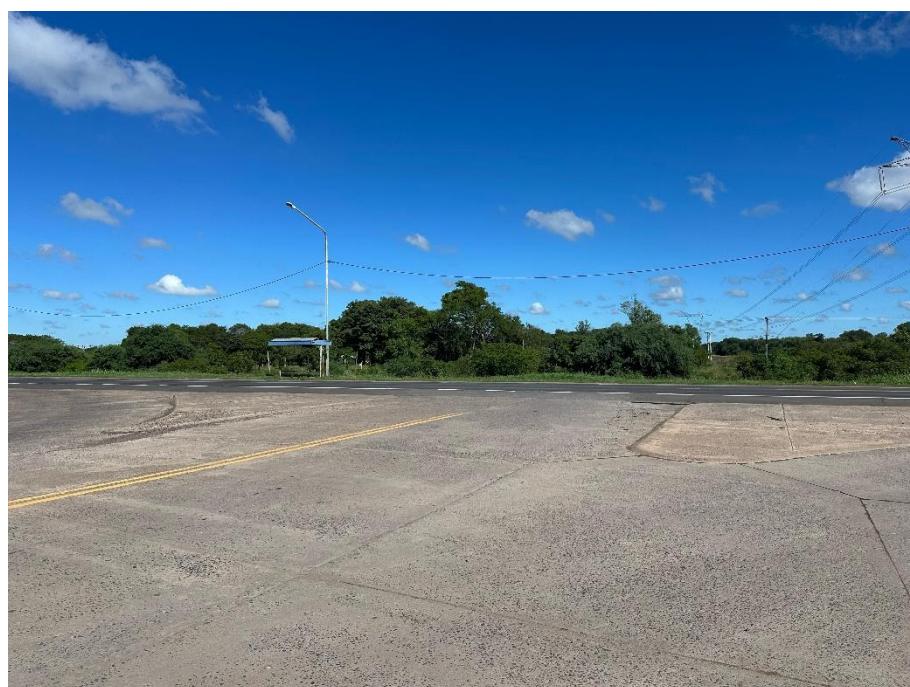
El análisis confirma la necesidad de un carril exclusivo para el giro a la izquierda. La intersección no cuenta con dicha infraestructura, si con carriles de espera laterales, pero presentan deficiencias en su mantenimiento, lo que puede comprometer su visibilidad y funcionalidad, afectando la seguridad y eficiencia del flujo vehicular.

Fotografía 2.60. Isletas en intersección RN11-Colonia Benítez. (Fuente: elaboración propia).

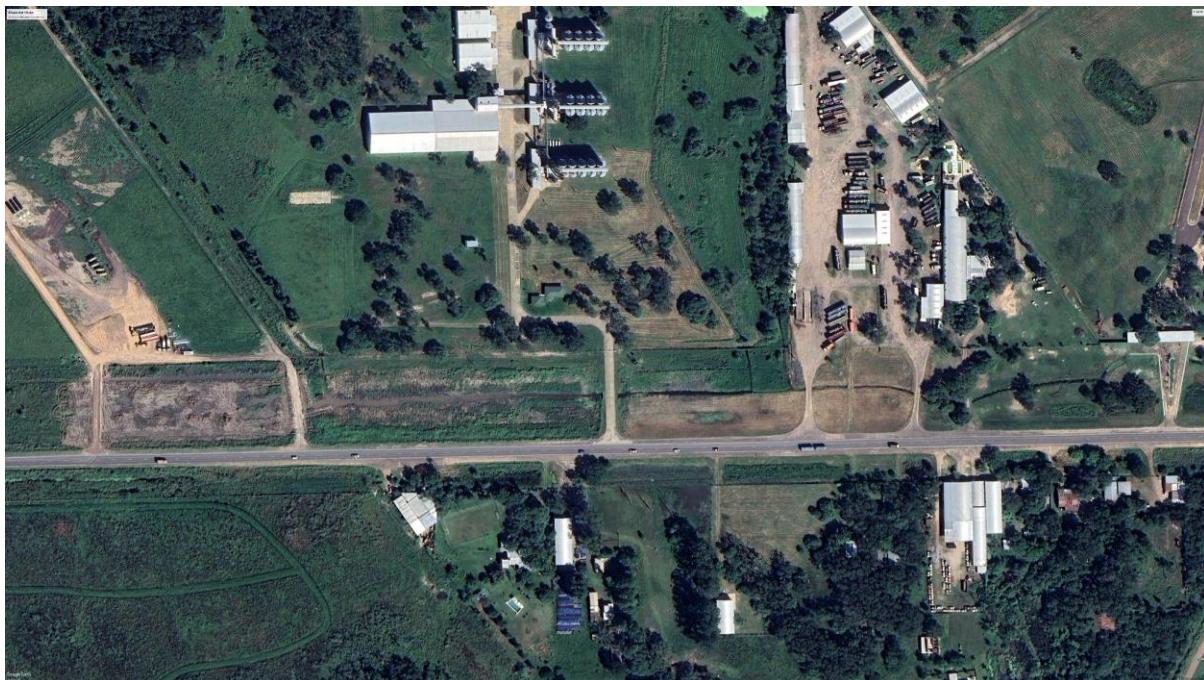
Fotografía 2.72. múltiples accesos cercanos entre sí en RN11. (Fuente: Google Earth)
