ARCHITETTURA e TECNICA
2018

**Patrimonio de tierra en riesgo: acciones de
conservación en la Casa de la Tradición
(Santa Ana, Corrientes, Argentina)**

***Earth heritage at risks: conservation actions
in the “Tradition House” (Santa Ana,
Corrientes, Argentina)***

Edgar A. Piñeiro, María del Pilar Salas

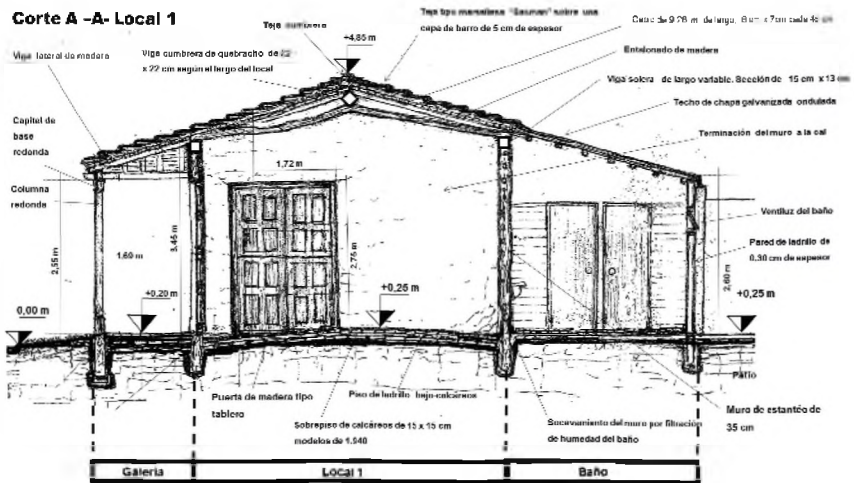
Imagen 3. Corte transversal

Secuencia espacial, esquema estructural y componentes.

Los muros de cierre y las divisorias de los salones 1 (S1), 2 (S2), 3 (S3), 4 (S4) y una pared del salón 5 (S5) son de tierra de un espesor que varía entre 30 y 33 cm. En el S5 por un desprendimiento del revoque de un área de 2 m x 1,5 m se puede apreciar que el maderamen horizontal está conformado por tacuaras de 4 y 5 cm de diámetro, cortadas por la mitad, y clavadas con clavos de hierro a la trama vertical. Los intersticios del esqueleto se rellenaron con una masa de tierra, agua y fibras vegetales que no se han determinado hasta el momento, que por lo general consistía en espartillo seco y o bosta de animal vacuno y o equino. Lleva un revoque de terminación en ambas caras del muro. El revoque de cal está aplicado en capas de grosor muy variable y conforma en el frente, en el borde inferior un zócalo de 20 cm de alto y de un grosor de 3 cm de espesor. A la altura de un metro, el espesor del revoque de cal, oscila entre 1,5 cm y 2 cm. Este revoque exterior, presenta rajaduras en su superficie y se perciben áreas desprendidas de muro, pero se mantienen fijadas a la pared.

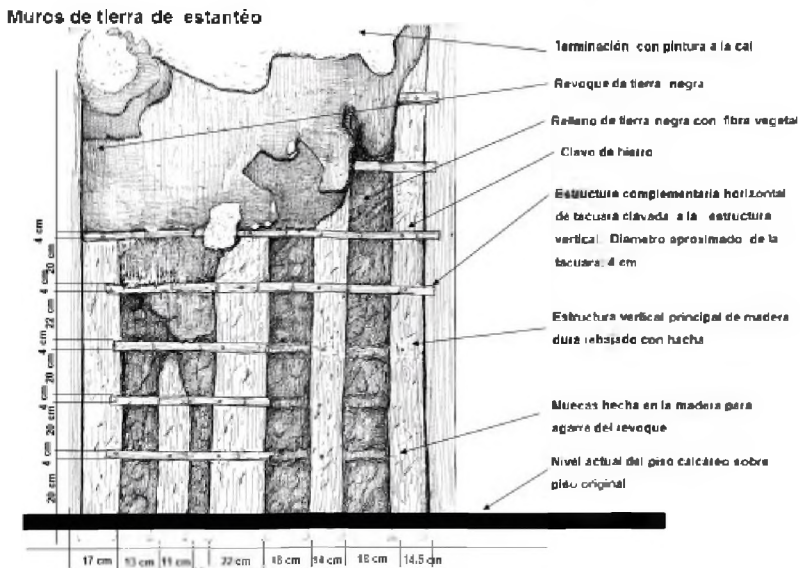
Imagen 4. Detalle estructura muraria

Detalle constructivo muro de salón 5, encontrado en esas condiciones en primeras visitas a obra.

El principal deterioro es la inclinación del muro, inicio de un volcamiento, hacia el patio. En el momento de la primera medición era de 15 cm, debido posiblemente al deterioro de algunas columnas y consecuente falta de apoyo, que desarticuló el sistema.

Se observan en el muro hacia el patio de S1, que el revoque y parte del relleno del muro se disgregó por la acción del agua y la humedad del baño que fue anexado, dejando su estructura expuesta y húmeda. Por efecto de la capilaridad del barro, en área de humedad se extendió en una superficie aproximada de 2 m² y desprendió el revoque, alterando su estructura interna en una superficie de 0,50 m². En el extremo este, en S4, sobre muro lindero hacia la escuela y en el agua hacia el patio, se produjo la modificación de la cubierta (debido a ampliación). El encuentro de ambos techos fue muy mal resuelto (diferentes materiales, cambio de pendientes y niveles) y ha provocado con el correr del tiempo continuas filtraciones afectando gravemente no solo el maderamen del techo, sino que ha generado la disgregación del barro del muro divisorio de los salones 4 y 5, así como la pudrición de su estructura secundaria, que generó un agujero pasante en la masa muraria. En algunos sectores se evidencia que se ha intervenido completando los muros con sistema de mampuestos de ladrillos cerámicos asentados en barro

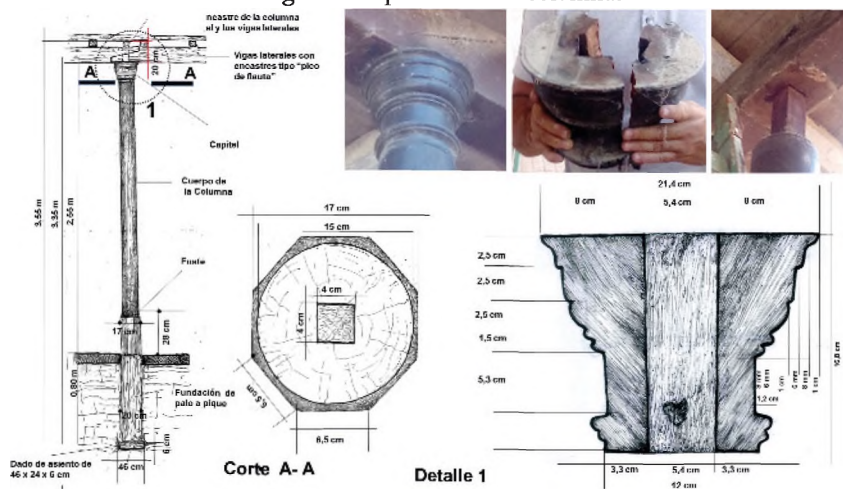
Imagen 5. Esquema detalle columnas

Columnas. Son de madera dura, identificadas por especialistas como quebracho colorado. Son de una sola pieza desde los cimientos hasta la viga. La base es de más sección y de acabado más grueso, se hunde en el suelo natural un largo de 80 cm, apoya en un taco de madera dura (6 cm x 24 cm x 46 cm), utilizados para nivelar al momento de fundar las columnas. A modo de base, el fuste de la columna tiene una sección octogonal, (de 28 cm de altura) y luego continúa circular, haciéndose más angosta hasta espiga donde se insertan el capitel la viga. En algunos casos, a nivel de suelo, la acción de las lluvias y humedad del suelo

han degollado y partido algunas piezas a una altura aproximada de 5 cm. La acción de la activa flora bacteriana de las capas superiores del suelo ha contribuido a su deterioro y debilitamiento estructural. La acción del sol y la falta de mantenimiento resecaron sus fibras, presentándose rajaduras en muchas de ellas. Una de las columnas se encontraba con la base totalmente carcomida, es decir no tenía apoyo y provocó la desarticulación de todo el sistema, saliéndose de plomo. Actualmente existen 16 columnas de madera con capitel torneado y encastrado a una espiga de la comuna (11 en galería exterior). Una de las columnas exteriores fue rodeada por un pilar de ladrillos, sobre el que apoya (fuera de nivel) la limahoya de cubierta.

Las columnas, de una pieza, son de madera dura y cosen las vigas sobre columnas
