**Universidad Nacional del Nordeste**  
**Facultad de Ingeniería**  
**U.N.N.E. – Resistencia - Chaco**  
**10 al 12 de Noviembre de 2004**

# **2<sup>DA</sup> JORNADA DE COMUNICACIÓN CIENTÍFICA PARA INGENIERÍA 2004**

## **Conservación de Puentes**

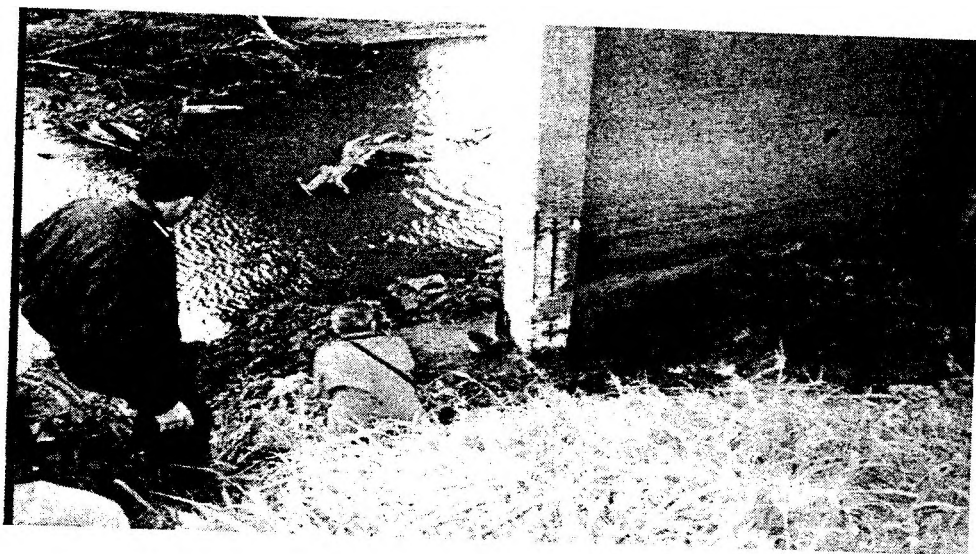
Se adjunta el modelo de planilla utilizado y dos tomas fotográficas de puentes con anomalías que fueron posteriormente reparadas; en la primera se observa el Puente sobre el Río Negro en el Acceso a Puerto Tirol con lesiones en los pilares por corrosión de la armadura y en la segunda el Puente sobre el Río Negro en la Avda. Sarmiento con daños por la socavación del suelo del talud con rotura del muro de pie en una de sus márgenes.

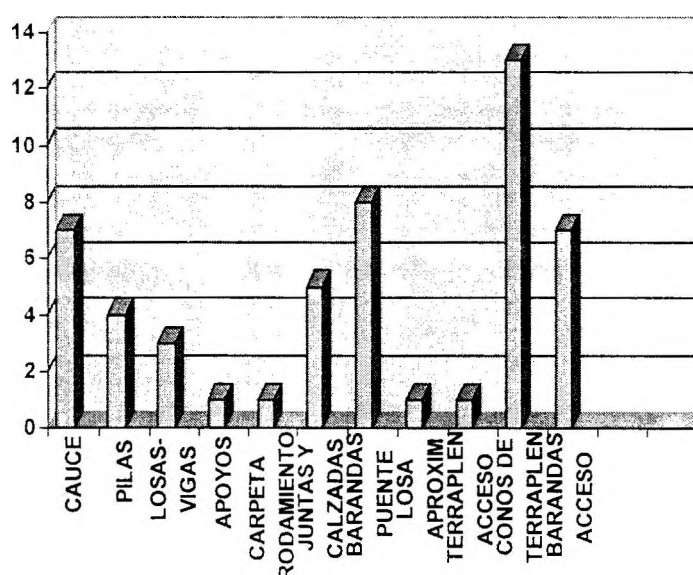
Deficiencias Relevadas en Puentes

*El grafico señala tres hechos relevantes:*

- La fallas más numerosas se presentaron en elementos no estructurales como los conos de terraplenes
- Los elementos estructurales en los puentes relevados no evidencian fallas que originen situaciones de riesgo o que pongan en peligro su funcionamiento (salvo un caso).
- La incidencia preponderante que se manifiesta es la falta de tareas de mantenimiento de los puentes por parte del Ente Vial.
