# COMUNICACIONES Científicas y Tecnológicas ANUALES 2024

# ARQUITECTURA EN BARRO, LAS PAREDES DE LA CASA HISTÓRICA DE SAN ROQUE (CORRIENTES, ARGENTINA)

**Piñeiro, Edgar A.;**  
**Salas, M. del Pilar.**

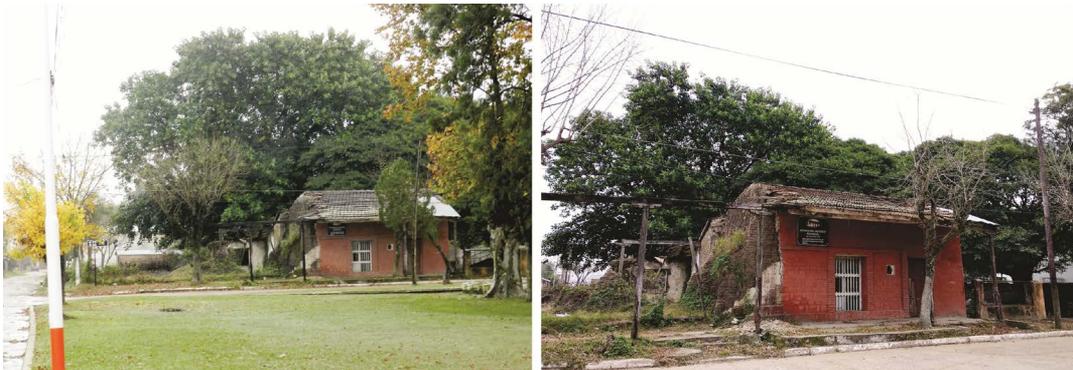
Figura 1. Izq. Vista de la casa y lote desde la plaza. Der. Vista sector de Casa Histórica en pie. Fuente: Salas (agosto de 2018).

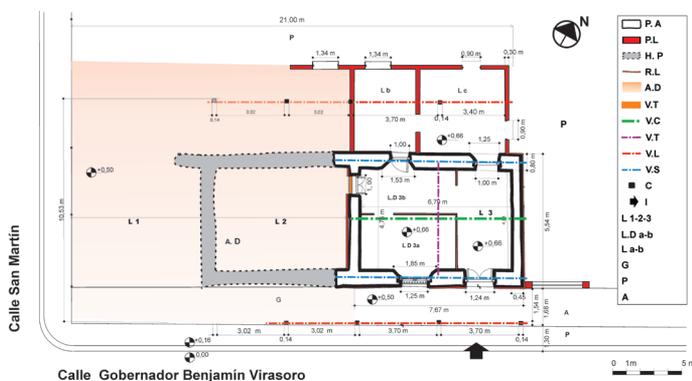
Figura 2. Plano de planta de inmueble entre 2018 y 2019. Pared de adobe (P.A), pared de ladrillo (P.L), huellas de pared después del siniestro (H.P), revestimiento de ladrillo de panderete (R.L), área derruida (A.R), vano tapiado (V.T), viga cumbrera (V.C), viga transversal (V.T), viga solera (V.S), columna (C), ingreso desde la vereda (I); locales 1, 2 y 3 (L 1-2-3); local dividido por muros de ladrillo (L. D a-b), locales agregados (L a-b), galería (G), patio (P), acera (A). Fuente: Edgar Piñeiro (2024).

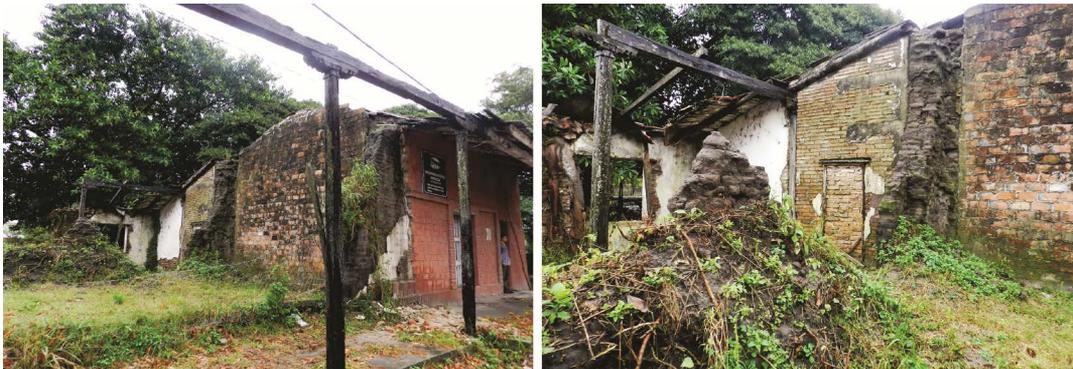
Figura 3. Izq. Vista lateral de la casa y el sitio. Se observan vigas y columnas de galerías de locales desaparecidos y restos de muro de adobe en estado de ruina. Fuente: Salas (2018).

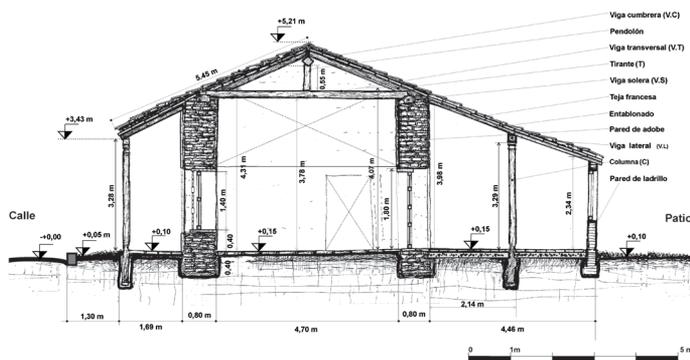
Figura 4. Corte tecnológico del sistema murario. Fuente: Piñeiro (2018).

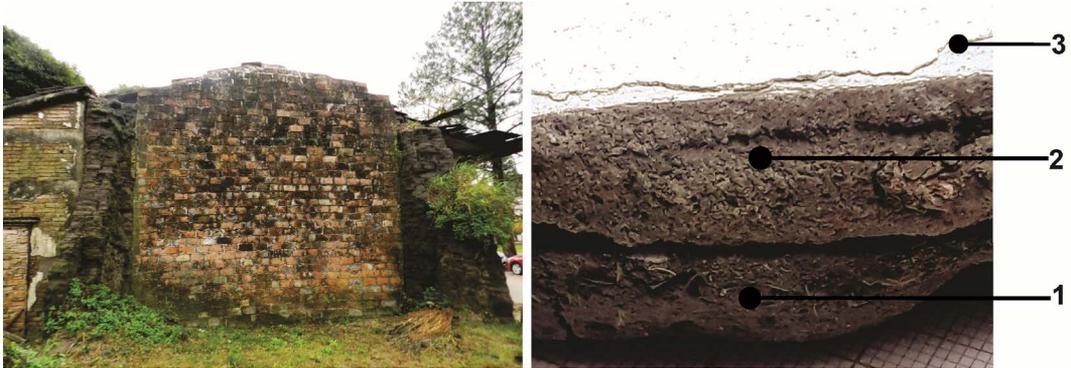
El revoque interior tiene tres capas, se ha observado una capa de suelo cal de 1 cm, una capa más delgada de terminación de suelo cal de 8 mm y una capa final de pintura a la cal de 2 mm. Los adobes, el mortero de asiento y los revocos de mortero de tierra están compuestos por are-

Figura 5. Izq. Restos de muros de antiguas habitaciones hacia la esquina. Der. Detalle de capas de revoque, terminación final de la pared de adobe: 1) Primera capa de tierra de 1 cm de espesor; 2) Segunda capa de tierra de 8 mm de espesor; 3) Capas de pintura de cal superpuestas. Fuente: Piñeiro (2024).

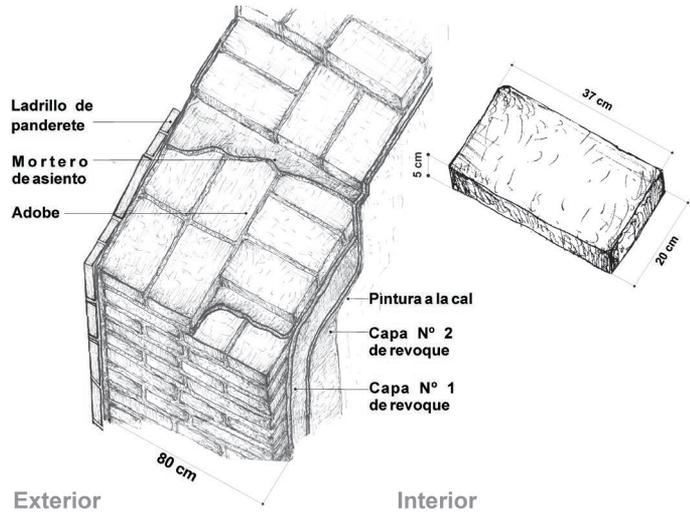
Las paredes exteriores –de adobe– tienen un ancho de 80 cm que se logra con los adobes con traba “de sogá y asta” (VILLANUEVA, 1984). Las paredes de separación de locales son con muro de 45 cm, ancho que se logra con trabazón colocada en faja y de punta en hiladas alteradas. Los ladrillos de adobe que pudieron medirse –denominados solamente adobe– tienen 5 x 20 x 37 cm.

Figura 6. Detalle de muro de adobe de 80 cm. Fuente: Piñeiro (2024).

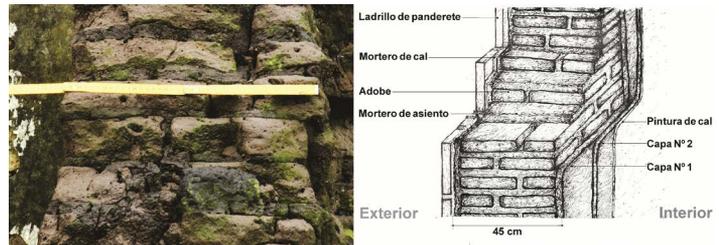
Figura 7. Detalle de muro de adobe de 45 cm. Izq. Fotografía. Fuente: Salas (2018). Der. Detalle de traba utilizada para los muros de adobe de 45 cm. Fuente: Piñeiro (2024).

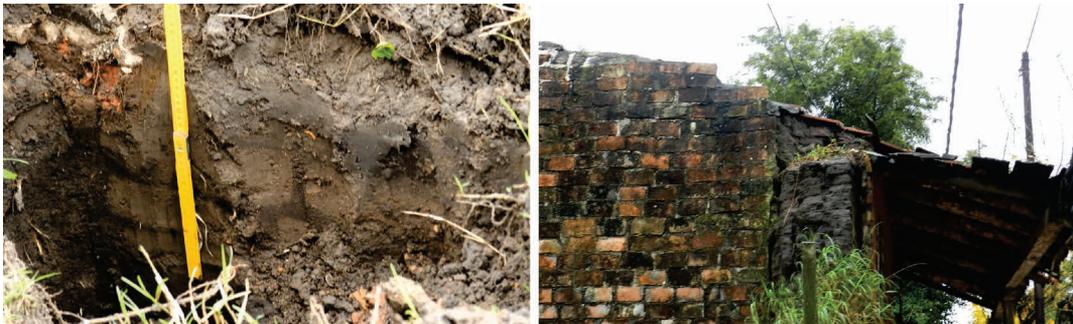
Gracias a pozos realizados en dirección a donde se ubicaban los muros desaparecidos con la explosión, se ha observado que los muros de adobe continúan bajo nivel de suelo como muro de fundación, el dibujo de los adobes pudo observarse hasta tres hiladas hacia abajo, unos 40 cm.

Figura 8. Izq. Detalle de cimentación con adobe. Der. Detalle de recubrimiento de paredes con ladrillos de pandereta. Fuente: Salas (2018).

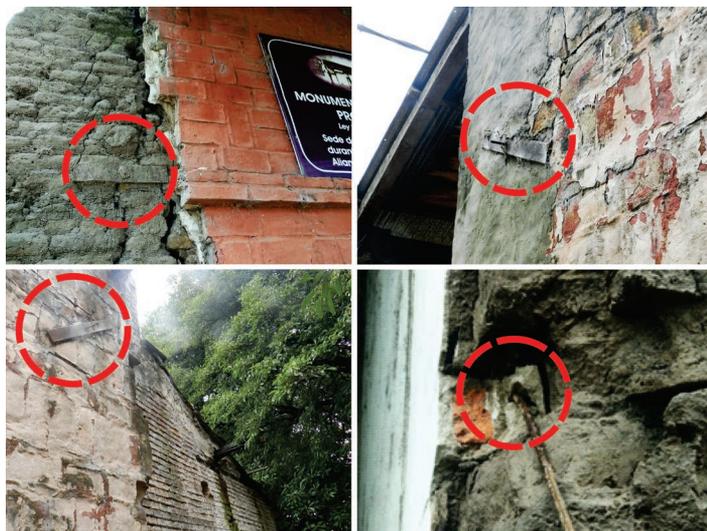
Se han observado tareas realizadas para evitar el lavado de los paramentos de adobe, como el recubrimiento exterior de los muros con tejuelines (pared del frente) y con ladrillos puestos de panderete (paredes laterales). Es una solución que se observa con frecuencia en distintas localidades. Además, hay tensores metálicos en todo el perímetro, entendemos que para reducir el riesgo de colapso. Los tensores metálicos fueron colocados a la altura del dintel, dentro de un cubo de hormigón que cose todo el perímetro. No se han podido determinar autores ni época, se estima que pudo haber sido luego de la explosión e incendio, o en el momento de su declaratoria. Posiblemente es la razón de su permanencia en pie.

Figura 9. Detalle de tensores metálicos en muros, arriba, izq., pared del frente. Der. Muro hacia el lote, frente. Abajo, izq., pared hacia el lote y patio. Der. Detalle de hierro y cemento. Fuente: Salas (2018).
