Comunicaciones Científicas y Tecnológicas Anuales 2019

LA CONCRECIÓN DE LA VIVIENDA SOCIAL A TRAVÉS DE LA GESTIÓN COOPERATIVA. EL CASO DEL BARRIO "CODEPRO" DE LA CIUDAD DE CORRIENTES

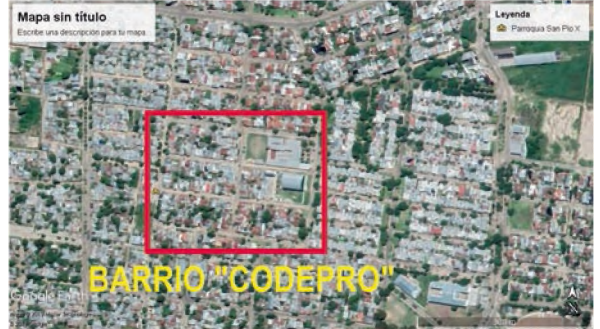
Figura 2. Imagen satelital del barrio "CODEPRO". Fuente: Google Earth

El barrio ocupa una extensión de seis manzanas rectangulares con un ordenamiento que define parcialmente la continuidad con las calles de los barrios vecinos, respondiendo a una trama en damero. De ellas, solamente cuatro y un tercio de otra están

efectivamente ocupadas por el plan de viviendas sociales, el resto de los espacios fue ocupado por un establecimiento educativo y un organismo de seguridad, construidos muchos años después que las viviendas.

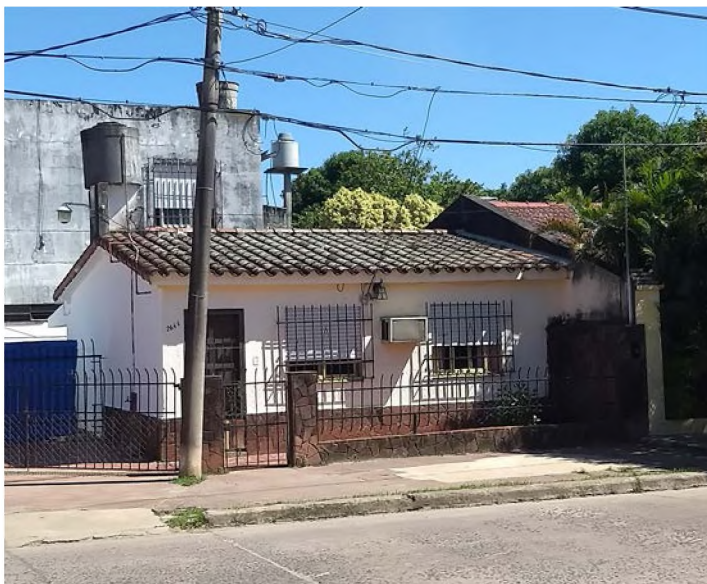
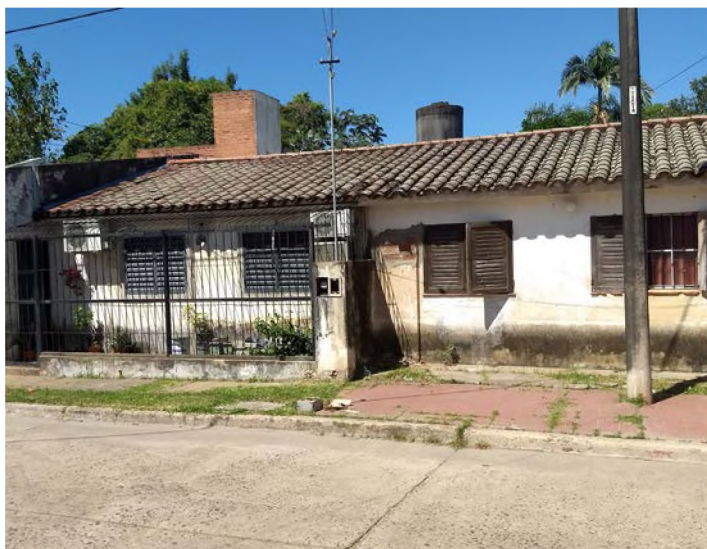
Figuras 5 y 6. Viviendas del barrio con la imagen original en la volumetría, caracterizada por la utilización de losa de hormigón armado en pendiente con tejas coloniales. Fuente: colección del autor
