**Comunicaciones
Científicas y Tecnológicas
Anuales
2013**

EL PAISAJE DEL ARROYO VENERATO, GUALEGUAYCHÚ, ENTRE RÍOS: C ARACTERÍSTICAS Y ESTADO ACTUAL

RESUMEN

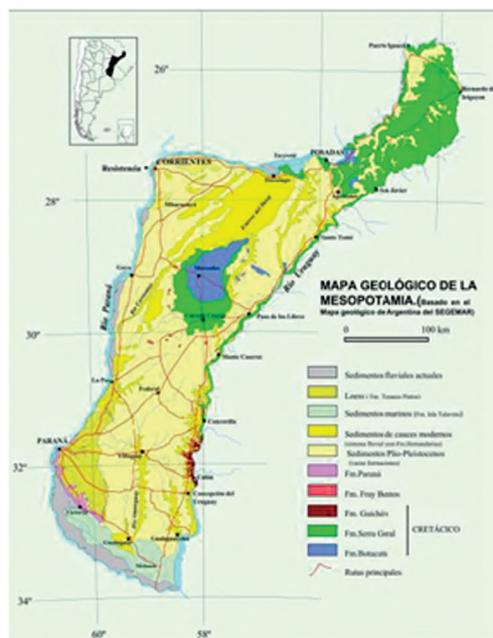
La ingresión holocénica más reciente ocurrió probablemente durante el máximo climático del Holoceno, un período cálido, de aproximadamente 9 a 5 milenios antes del presente, debido a un incremento de temperatura (4 C° en el polo norte) y que significó un aumento del nivel del mar. Según estudios realizados en los moluscos fósiles correspondientes a aquella, su composición taxonómica indica una temperatura y salinidad mayores a la presente (MARTÍNEZ y DEL RÍO, s/f). Por este motivo, estos suelos poseen un alto grado de salinidad. Como resultado de este evento se consolidó la formación Isla Talavera, que se despliega por toda la zona deltaica y en forma de cuña alcanza la ciudad de Gualeguaychú. En esta cuña se asienta el arroyo (Fig. 1).

Fig 1: Mapa Geológico de la Mesopotamia (INSUGEO). Zona de estudio en círculo

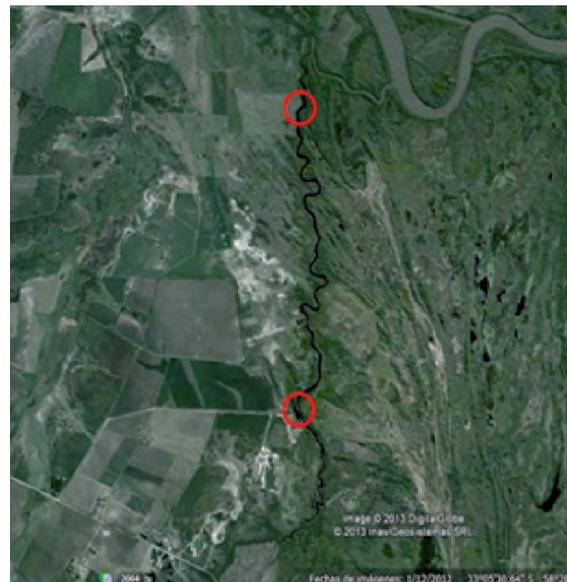
El itinerario se inició en el puerto de la ciudad y se dirigió hacia el sureste por el río Gualeguaychú hasta alcanzar la desembocadura del arroyo, donde se tomó la dirección sur hasta las inmediaciones de la naciente. Se efectuaron tres puntos de desembarco, dos de ellos identificados en la imagen satelital (foto 3), correspondientes a lugares de alteraciones visibles, como por ejemplo, erosión de riberas, desagüe de canales artificiales, disminución o interrupción de la vegetación de la costa.

Foto 3: Puntos de desembarco. El curso meandriforme del arroyo, desde su nacimiento, al sur, hasta su desembocadura, al norte, en el río Gualeguaychú. Hacia la derecha se aprecia la planicie con pocas alteraciones; a la izquierda la zona agrícola. Fuente: Google Earth

En la fotografía satelital se puede observar claramente la situación de ambos márgenes del arroyo: en el lado oeste la geometría agrícola ha reemplazado a la morfología del soporte natural, el que en el lado este, en cambio permanece sin alteraciones visibles (foto 3).

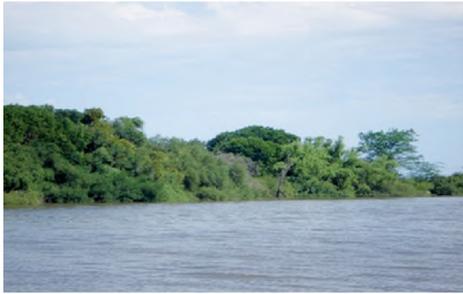
Constituye una prolongación de la selva misionera a lo largo de los principales cursos de agua, Paraná y Uruguay, y sus afluentes. Las semillas son transportadas por los ríos y se implantan en sus albardones. Una de las características particulares de esta selva es su escasa altura y espesor, así como una menor diversidad de la flora (foto 4).

Foto 4: selva en galería, margen occidental.
Valenzuela 2012

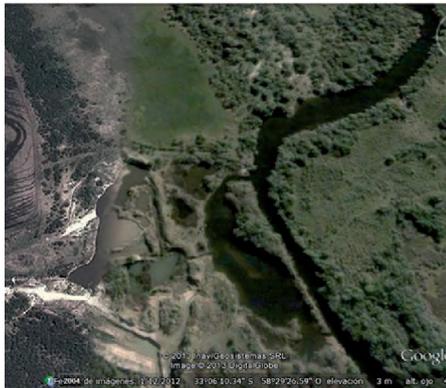
Se ha observado en el recorrido una antigua cantera de extracción de broza —suelo usado para la estabilización de caminos— de grandes dimensiones y conectada con un canal de entrada y otro de salida al curso fluvial. Es conveniente saber que esta actividad afecta tanto a los ambientes fluviales, como a otros ambientes adyacentes, debido a las operaciones que se llevan a cabo en sus márgenes, fuera del ambiente específicamente fluvial.

Estas operaciones que son necesarias y complementarias para la extracción, como el acondicionamiento del terreno, el acopio de materiales, la construcción de instalaciones, las excavaciones, el transporte del material, entre otras, tienen efectos directos sobre el paisaje, a saber: la eliminación o reducción de la cobertura vegetal y del bosque ribereño y acuática y de cierta fauna, por operaciones de excavación y acopio de materiales; la modificación de las características del suelo y su compactación. Asimismo, la topografía original es alterada por completo.

Las marcas o huellas en el paisaje son visibles en la foto satelital (foto 6).

Foto 6: la cantera de broza inundada con el agua del arroyo. Se advierte un canal de entrada y otro de salida. Fuente: Google Earth

Con respecto a las canteras de extracción de suelo y áridos, se buscará desalentar la extracción con fines comerciales/industriales en las riberas del arroyo y en zona de humedales.

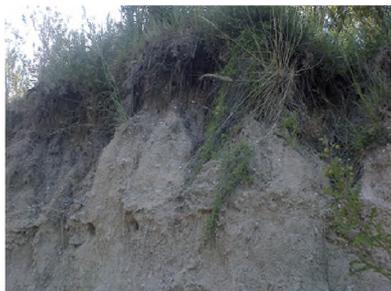
Los cambios también alcanzan a la calidad ambiental: disminuye la calidad del aire debido al incremento en el nivel de ruidos, a la producción de polvo y emisión de partículas o gases; y una consecuencia directa sobre el arroyo es la modificación del comportamiento dinámico del río por incremento de su carga transportable, debido al vertido de agua de lavado de los áridos. Esto puede alterar el equilibrio erosión-sedimentación y repercutir aguas abajo del sector de extracción. Como consecuencia, se producen fenómenos como perturbaciones en la flora y la fauna, alteración de la red de drenaje, fenómenos de inestabilidad de lecho y riberas, erosión y sedimentación, modificaciones en el uso del suelo, alteración de la calidad del agua subterránea, por vertido incontrolado de residuos o por eliminación de filtros naturales, entre otros (Secretaría de Minería de la Nación). Algunas de ellas se han registrado en el lugar, como la erosión de las costas, el suelo sin cobertura vegetal, entre otras (foto 7).

Foto 7: erosión fluvial y pluvial por falta de cobertura vegetal. Valenzuela 2012

En la cantera de broza: es evidente la modificación del paisaje que generó esta actividad en el área de estudio. Se registraron modificaciones permanentes, siendo las más visibles en forma inmediata la modificación del cauce del arroyo, la presencia de suelo desnudo, la desaparición de la selva en galería, alteración del suelo —estratificación— producto de los movimientos y procesos a los que fueron sometidos, erosión producida por la ausencia de cobertura vegetal en algunos sectores. Además la excavación puso al descubierto restos fósiles de origen marino (fotos 7-8).

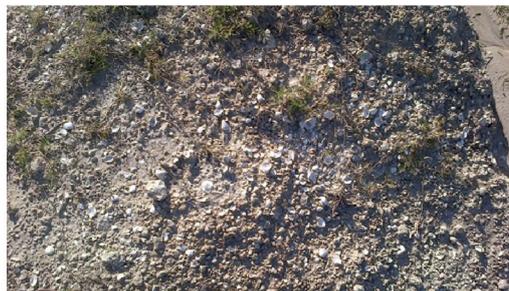
En dicha cantera se pueden observar los moluscos marinos fósiles que afloran en superficie y en el perfil topográfico, procedentes de las repetidas ingresiones marinas (foto 8).

Foto 8: restos moluscos marinos en superficie en los alrededores de la cantera. Valenzuela 2012

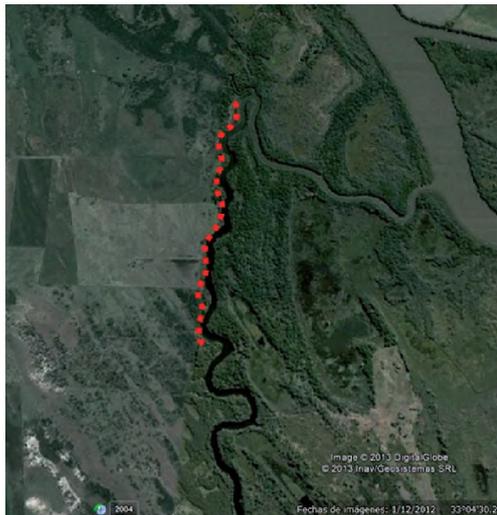
La continuidad de dicha formación se ve interrumpida en varios tramos de distinta longitud, siendo el más largo de aproximadamente 600 m, ubicado en las cercanías de la desembocadura. También se registra una drástica disminución de su ancho original sobre la ribera occidental, causada, según aparece en la imagen satelital, por la ganancia de tierra de cultivo (foto 9).

Foto 9: Selva en galería. Valenzuela 2012

Delinear acciones tendientes a la recuperación de los tramos faltantes o degradados de la selva en galería, en especial la ribera occidental, a través del control de las especies invasoras y plantación de especies nativas. Este trabajo requiere un estudio de las características particulares de esta unidad, en el que se determinen las especies nativas, las especies exóticas y su distribución.

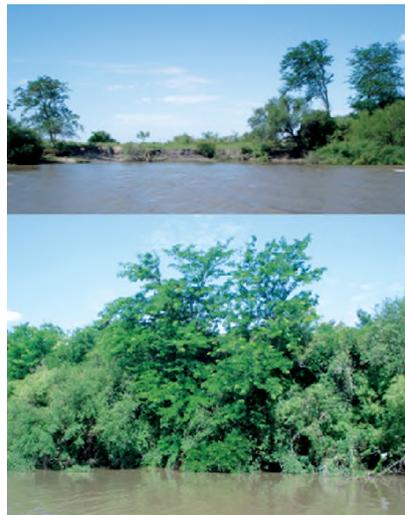
Foto 10: Interrupción del corredor biológico con la desaparición de la selva en galería. Asimismo se aprecia la erosión de la ribera. Valenzuela 2012

Se considera que estas interrupciones, o disminución de su ancho, generan daños ambientales, tales como la interrupción del corredor biológico de la fauna y erosión de las riberas del arroyo (foto 10).

- Recuperación de los tramos perdidos, degradados o reducidos en superficie de esta unidad a través de la regeneración natural e incorporación de especies desaparecidas o debilitadas.
