El registro y la documentación como herramienta para la conservación del patrimonio. Estudio de casa en tierra, Santa Ana (Corrientes)

Estudio de caso: Casa de la Tradición, Santa Ana, Corrientes

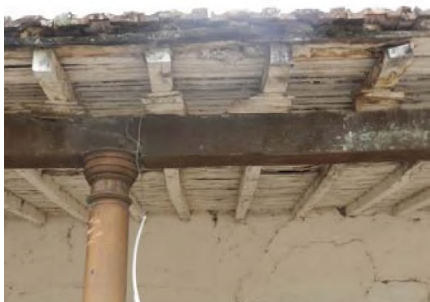
“Entacuarado” sobre tirantería, barro y tejas. Se observan también tacos de madera para lograr nivelación de cubierta

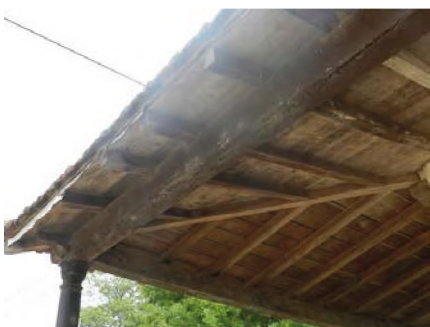
“Entablonado” sobre tirantería

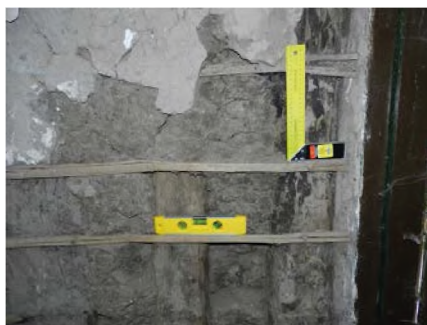
Se ha podido establecer el tipo de madera empleada en el entramado, su estado de conservación y las técnicas de unión entre la trama de elementos verticales (troncos a pique) y los elementos horizontales (conformados por tacuara). La adopción de estos materiales y su forma de sujeción expresa un momento en que el ingreso de clavos de hierro fundido dejó de lado el empleo de tientos de cuero con los que se ataban las piezas del entramado.

Detalle sector con revoque descubierto, donde se observa estructura principal (maderas verticales) y estructura secundaria (tacuaras horizontales)

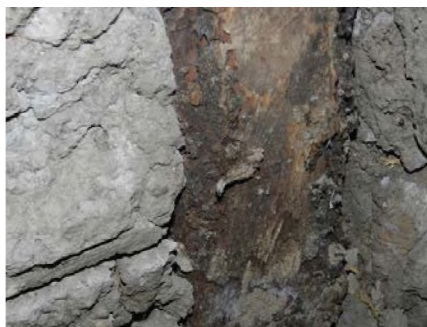
Detalle clavo utilizado para sujeción tacuaras (en vez de tientos tradicionales)

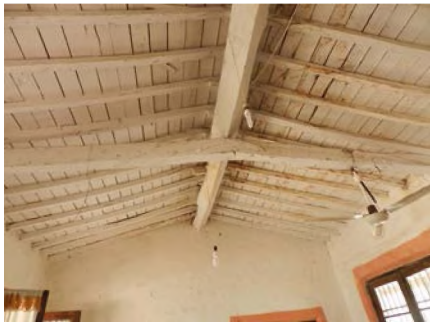
Las vigas transversales tienen forma de v invertida, sirven de apoyo transversal a la viga de la cumbrera; todas han sido talladas a hacha. Se observó el empleo de cabios de pino tea (generalmente de importación) de sección regular, con piezas de hasta 7 metros de largo, que presentaban importantes deformaciones.

Detalle vigas cumbrera y transversales (S3)

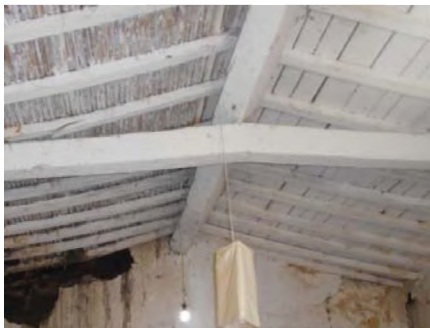
Detalle vigas cumbrera y transversales (S4)

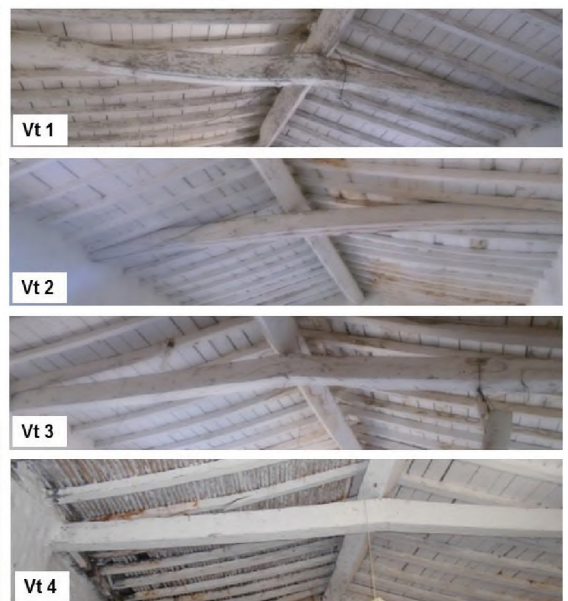
Patologías vigas transversales Estructura de Techo: Vigas transversales

Las vigas transversales "Vt 1" y "Vt 4" presentan rajaduras importantes, debido a la forma en que fueron hechas: se tallaron los trancos de quebracho hasta darle una forma apuntada para que puedan alcanzar, a modo de cabreada, el vértice inferior de la viga cumbrera. La "Vt 1" presenta, en un extremo, deformaciones naturales, propia del árbol del que fue escogida

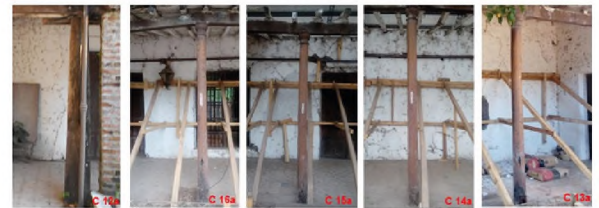
Columnas interiores y su estado de conservación

Capiteles de columnas C 13a, C 14a, C 15 a, C 16 a, con regaduras y quiebre en su cuerpo.

Poste de eucalipto en remplazo de la inexistente columnas C 12a Fustes de columnas C 13a, C 14a, C 15 a, C 16a con socavamiento de la madera por podrición

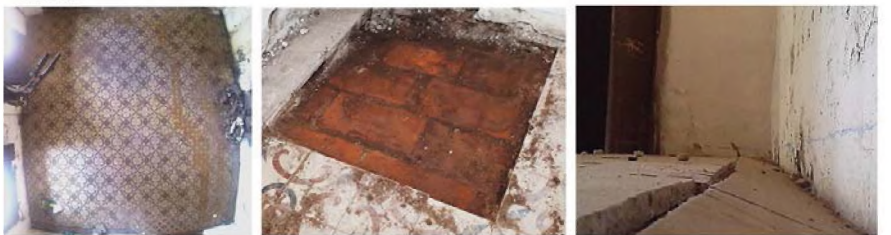
Pisos

Respecto a los solados, se ha podido localizar y estimar la acción de deterioro que está provocando el hundimiento / hinchamiento de los pisos.

Los diferentes y múltiples agentes de deterioro evidenciados en la obra son una constante en el patrimonio en tierra existente en la provincia de Corrientes y que en el caso particular de la Casa de la Tradición se hacen más notorios debido a sus sucesivos usos e intervenciones sin adecuado criterio técnico. A esto se ha sumado al incremento del régimen pluvial de los últimos años, que no sólo ha provocado múltiples filtraciones y goteras debido al deterioro avanzado de la cubierta, sino que además ha producido deformaciones en el solado debido al hinchamiento del suelo.

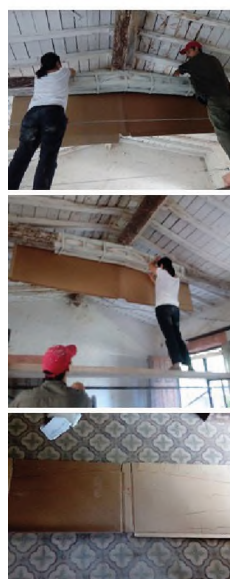
Vigas transversales

Plantillados de las vigas transversales para determinar sus flechas y deformaciones. El largo de las vigas oscilan entre 5,20 a 5,17 m de largo.
