Universidad Nacional del Nordeste

Facultad de Ingeniería

**Incidencia hídrica ambiental subcuenca Avalos
Resistencia 2019**

T E S I S

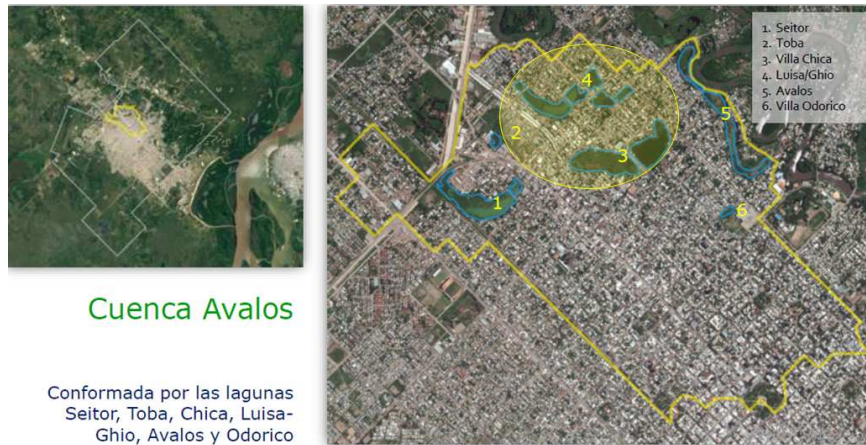
Figura 3: digitalización de barrios de cuenca avalos

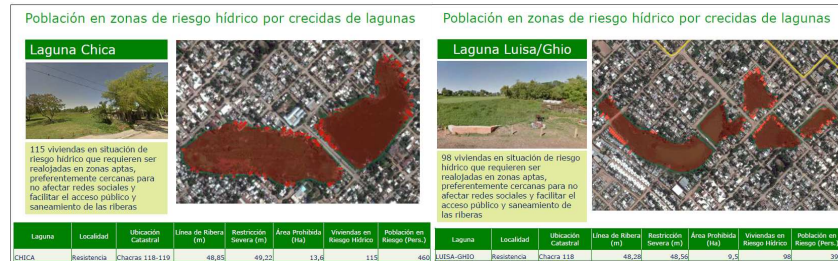
Figura 7: ubicación del área de estudio

Las imágenes son elocuentes, en ambos Barrios y con sus respectivas Lagunas existen viviendas en la periferia de cada laguna, éstas se conectan mediante alcantarillas y conductos que llevan el agua a la laguna Avalos, que luego es depositada en el Río Negro. Claramente existen factores a tener en cuenta del estado actual de ambas lagunas importantes como reservorios de precipitaciones y pulmón verde, en efecto se tomó de referencia una tormenta significativa que permitió más adelante, teorizar la relación intensidad de lluvia en un tiempo determinado, en los Barrios Villa Chica Y Villa Ghio de la siguiente manera

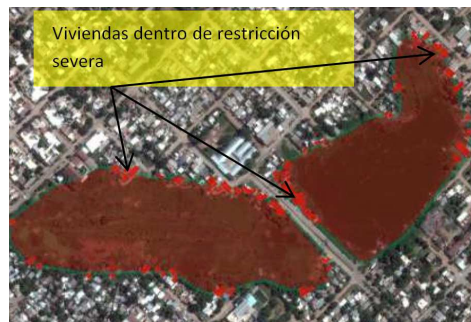
Centrándose en el análisis de los Barrio Villa Chica /Ghio como se señaló en la figura, se observó la existencia de vinculaciones entre la laguna Luisa/Ghio y la laguna Villa Chica, donde el agua de éstas son llevadas por conductos y cunetas hasta la laguna Avalos. Allí existe una obra de control (alcantarilla con compuerta y bombas), usada para trasladar de la laguna Avalos al Río Negro dependiendo las cotas que contiene mismo, ya que mediante al sistema de defensas y por dicho dique la ciudad no se inunda por las crecidas de éste Río, de tal manera que se regula el sistema hídrico, así mismo se tuvo que analizar las chacras donde se localizan las laguna Chica /Ghio Luisa y verificar la densidad poblacional lindante a las lagunas en cuestión. A continuación se muestra las zonas de restricción severa que atañe a la zona Villa Chica- Ghio.

Figura 14: construcciones en zonas con riesgo hídrico

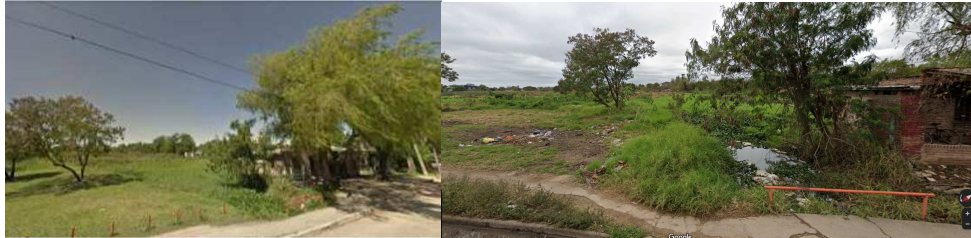
Figura 15: construcciones en zonas con riesgo hídrico

Teniendo en cuenta la línea de ribera de cota 48.85 metros y la línea de restricción severa 49.22 metros correspondiente a laguna Chica se realizó un relevamiento topográfico a partir de un punto MOP 49.52 metros, donde se encontró umbrales dentro de los límites de restricción severa, 120 viviendas ampliadas, las cuales en su mayoría descargan sus residuos cloacales y pluviales en esta laguna. De esta manera se genera un impacto negativo a la biodiversidad de esta laguna e incrementa el nivel de almacenaje del agua. La siguiente imagen muestra donde se alojan las viviendas

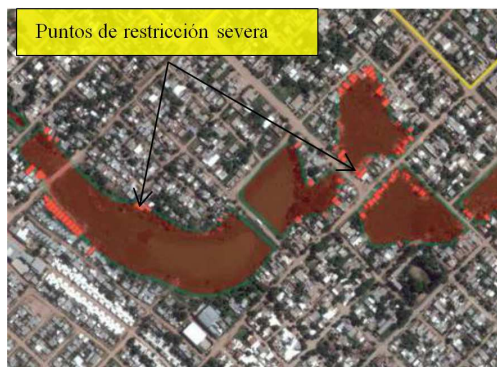
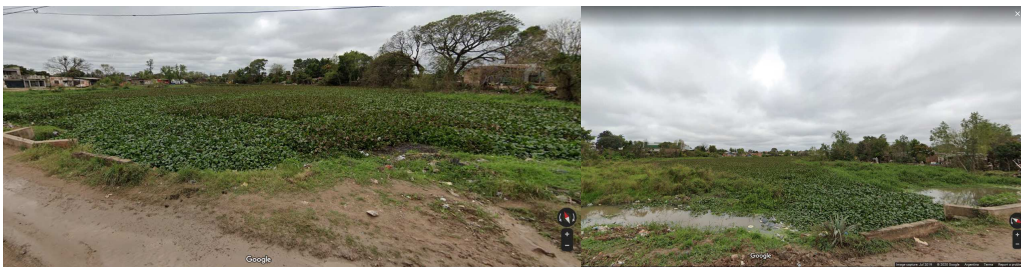
Figura 16: laguna Luisa Ghio

En base a la línea de ribera de ésta laguna 48.28 metros y la cota de restricción severa 48.56, entre ambas existe 0.28 metros de tal manera que se realizó una nivelación topográfica para verificar la cantidad de viviendas que se encuentran dentro de estos límites de línea de ribera y restricción severa. Así se encontró 100 viviendas dentro de éstos límites y expuestas a inundaciones. El inundarse o no en función de las precipitaciones, está dada por los sistemas de escurrimientos pluviales por conductos y zanjas, en este caso se citó a continuación el plano desagües abierto sin pavimentos:

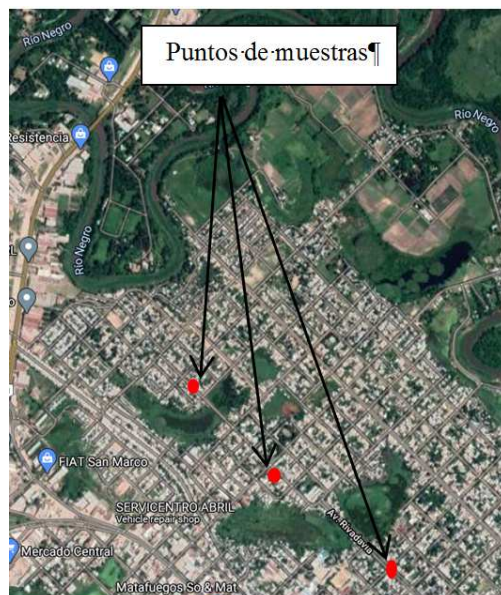
Las indagaciones se realizaron en puntos representativos de los Barrios Villa Chica- Villa Ghio, donde se entregaron en papel impreso así como también se solicitó correos electrónicos para enviar dicha encuesta, 100 ejemplares en formato digital y papel.

Figura 26: puntos de muestros
