**ACTAS DIGITALES DEL**  
**XL ENCUENTRO  
DE GEOHISTORIA  
REGIONAL**

# Geomorfología de llanura, consecuencias socio-ambientales de su desconocimiento y/o desinterés en el Gran Resistencia

**Hugo Orlando Arellano**

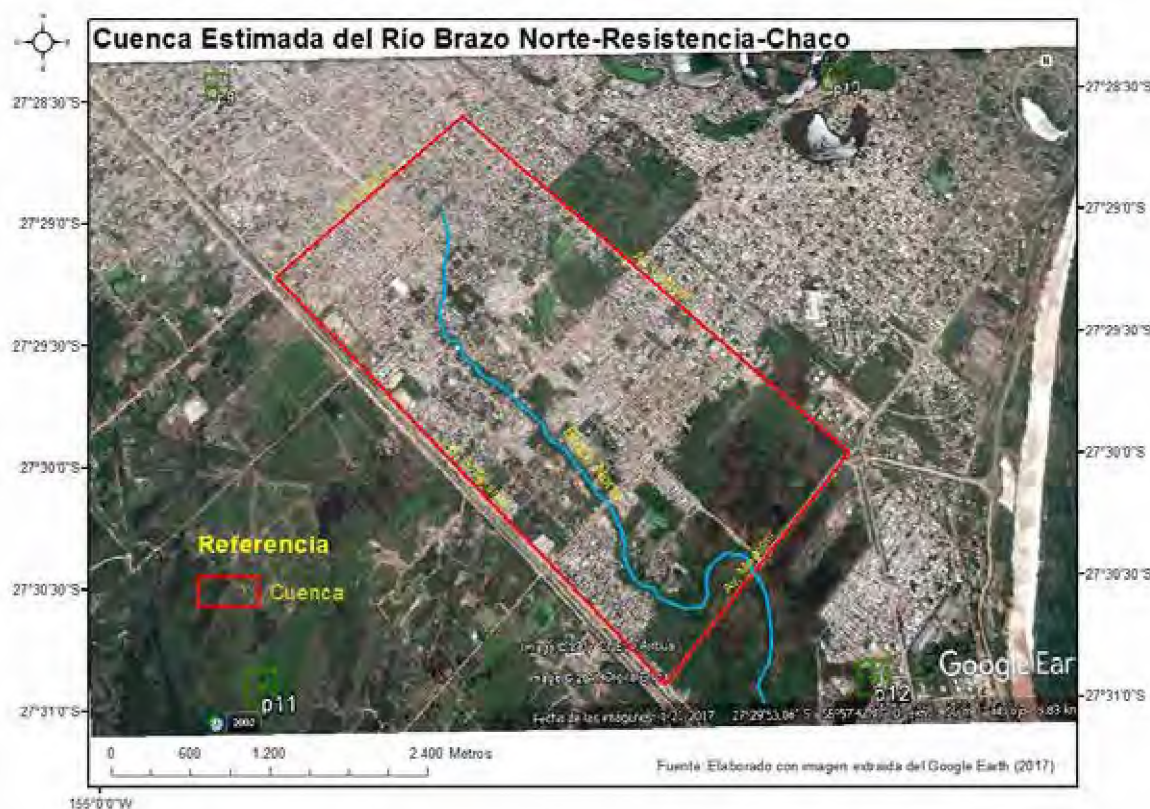
Figura N°1: Cuenca Estimada del Canal Brazo Norte

La primera tiene una longitud aproximada de 4.523 m desde la laguna donde nace hasta la Avenida Mosconi. Este tramo está encausado y su recorrido es fácilmente observable. En cambio, el segundo tramo que tiene una extensión aproximada de 1500 m, desde la Avenida Mosconi hasta su desembocadura, se caracteriza por la ausencia de un curso bien definido pues recorre una zona de terrenos anegados, esteros y pantanos. La conexión de este afluente con el río principal está dada por un sistema de compuertas que corresponde al “Sistema integrado contra inundaciones” del Gran Resistencia que está administrado por la Administración Provincial del agua (APA). En total la cuenca mide aproximada de 9,8 km<sup>2</sup> que por su alto grado de antropización es difícil medir con precisión. Como se observa en la figura n°1.

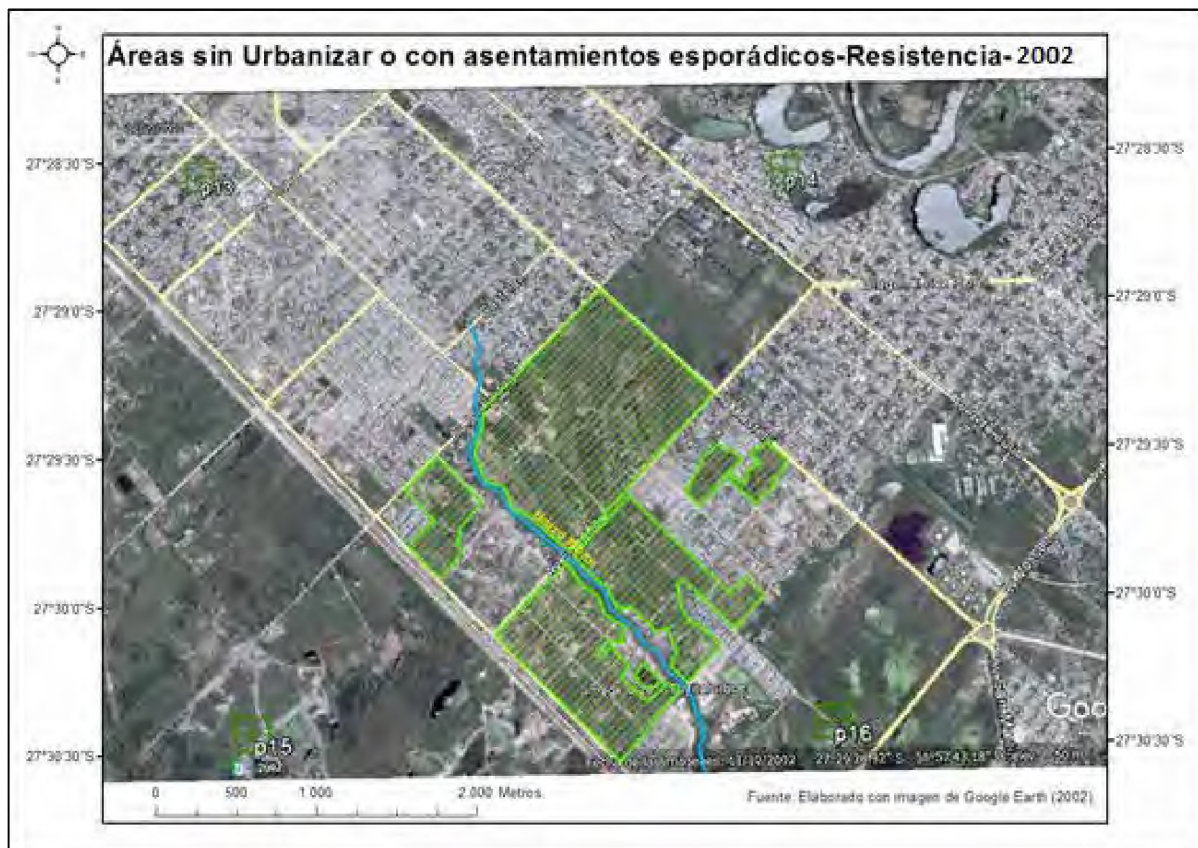
Figura N°2: Área sin urbanizar de la Ciudad de Resistencia en el año 2002

No obstante, el aumento de los asentamientos se observa y confirma por las imágenes satelitales procesadas digitalmente de dos momentos temporales. Al contrastar la figura n°2 y n°3 se aprecia claramente el aumento de la superficie ocupada presionando y estrangulando el canal de forma distinta teniendo en cuenta toda la cuenca.

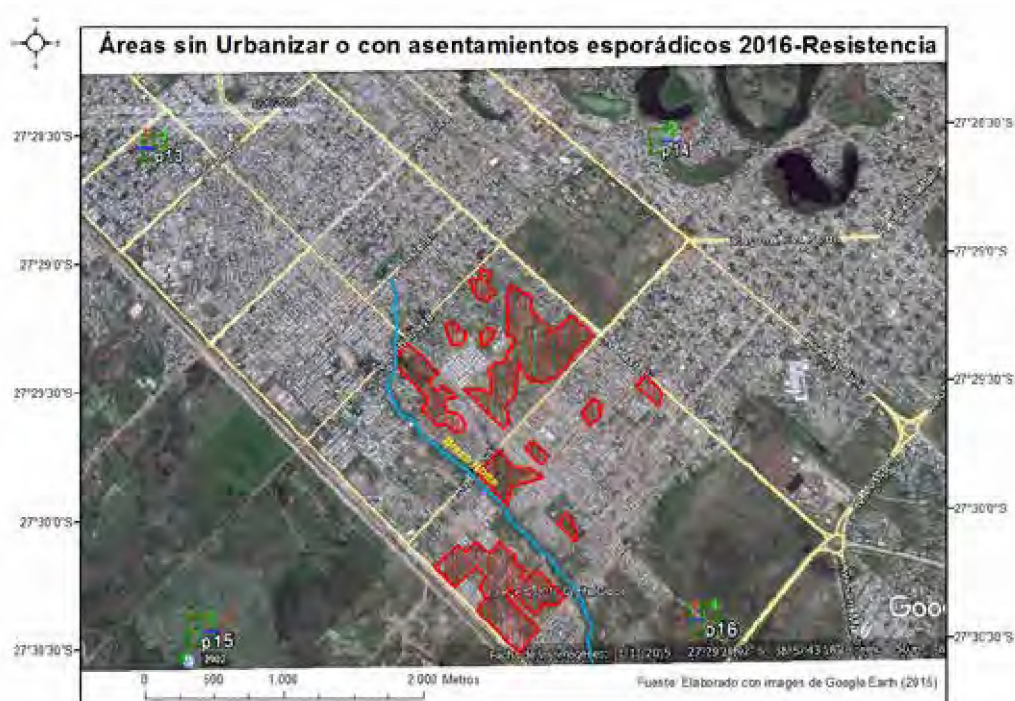
Figura N°3: Área sin urbanizar de la Ciudad de Resistencia en el año 2016

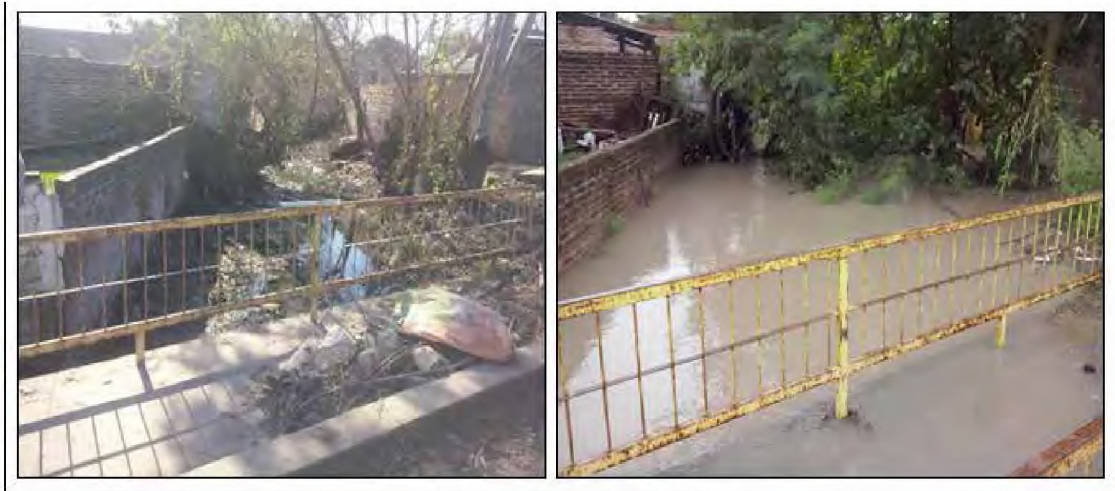
Figura N° 4: Dos momentos de un mismo lugar, en estiaje y en creciente

El segundo momento mencionado es el de altas aguas que llegan a desbordar el canal inundando toda la cuenca. Esto ocurre cuando las precipitaciones son intensas, por ejemplo, como la ocurrida el 08 de enero del 2019 donde precipito 80 milímetros en 40 minutos<sup>1</sup>. El gran inconveniente en este momento es que el agua que inunda la cuenca está muy contaminada con todo tipo de elementos que previamente los vecinos arrojaron en el canal. Es decir, al desbordar el canal no solo ingresa agua a los domicilios de los lugareños sino también la basura que ellos mismos arrojaron o depositaron en el canal. En este mismo sentido un entrevistado contó que luego de una inundación suelen sacar hasta bolsas de basura del interior de su casa, que fue arrastrado por el agua, además, mencionaron varios episodios de enfermedades de la piel aparecidas luego del desborde del canal. En las Figuras n°4 y 5 se observan los dos momentos descriptos, el de estiaje y con el caudal máximo.

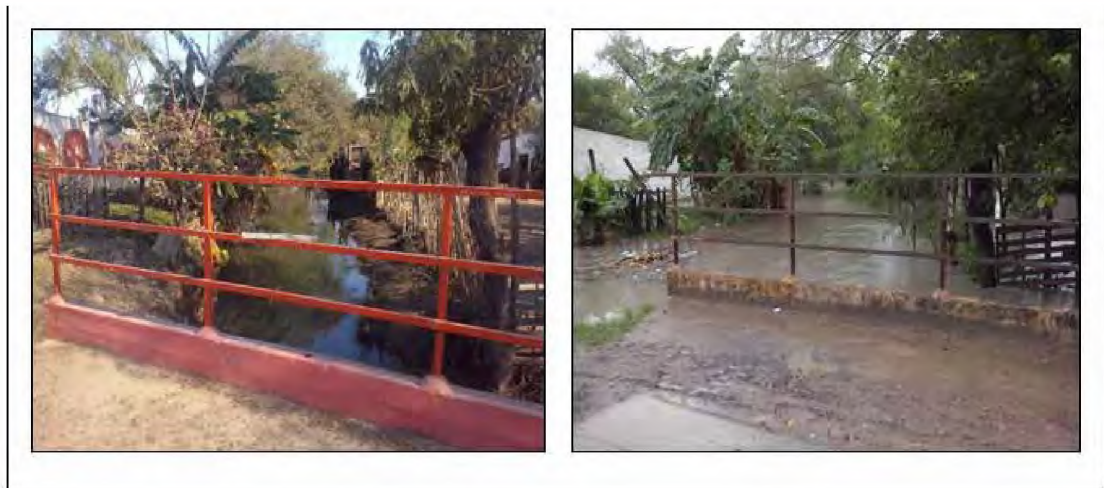
Figura N° 5: Dos momentos de un mismo lugar, en estiaje y en creciente
