UNIVERSIDAD NACIONAL DEL NORDESTE

TESIS:

Transformación del paisaje como consecuencia del
desarrollo de infraestructura urbana.
El caso del arroyo Limita.
Corrientes Capital entre 1980 hasta 2020.

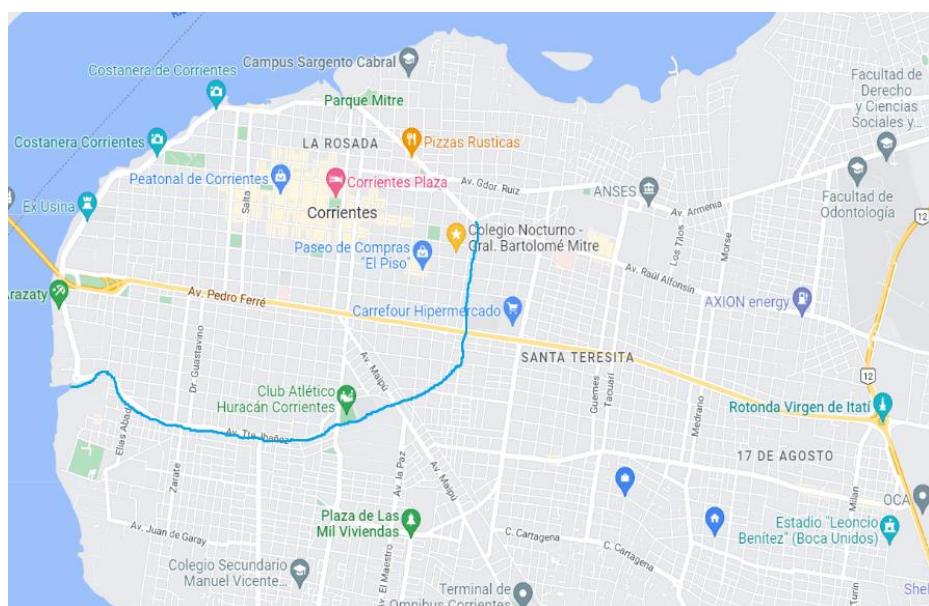
Figura 2. Recorte de la ciudad actual de Corrientes, localización del Arroyo Limita, línea contorneada de color celeste.

El segundo tipo de falla, correspondiente a su rumbo, es de calidad fibrosa, tiene un sentido irregular, desde el Río Paraná siguiendo el recorrido de la avenida actual Jorge M. Romero hasta la intersección de la calle Entre Ríos que su continuación es Av. Juan Bautista Alberdi; y desde ahí hasta la Avenida Gdor. Pujol, entre las calles Mario del Tránsito Cocomarola y Gdor. Martínez, dándose una falla de fractura de forma cóncava como se observa en la figura N.º 2, que afianza la investigación.

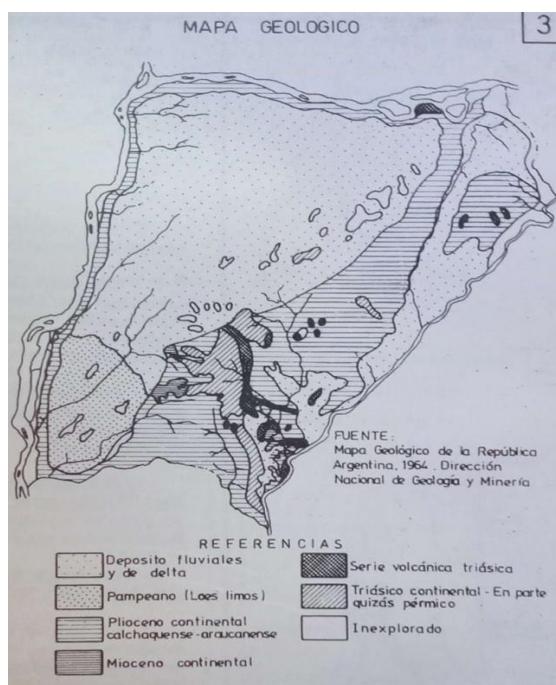
Figura 3. Mapa geológico, de la Revista N.º 8 Atlas Geográfico de la Provincia de Corrientes. Tomo I: El medio Natural. Instituto de Geografía – Facultad de Humanidades Universidad Nacional del Nordeste. Resistencia-Chaco República Argentina 1997. Extraído de la dirección Nacional de Geología y Minería 1964.

Según el mapa Geológico, elaborado por el Instituto de Geografía Facultad de Humanidades U.N.N.E, se puede apreciar una fisura tectónica, posiblemente de su segundo gran movimiento y acomodamiento del macizo Figura N°3.

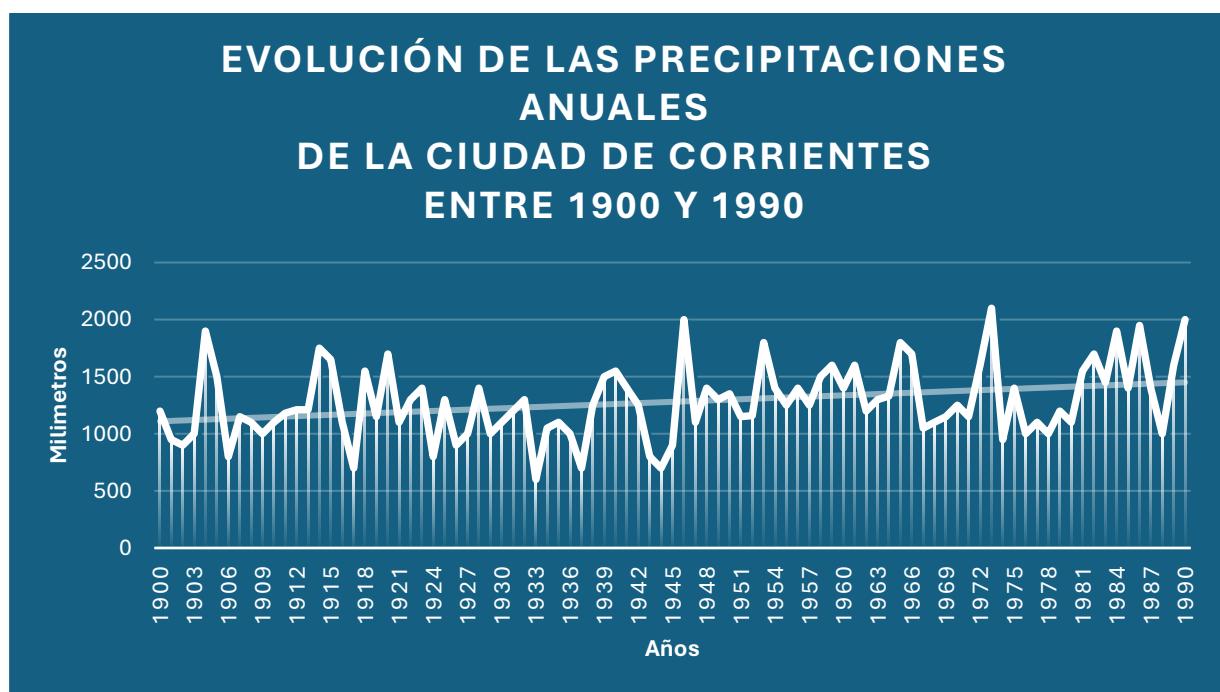
Figura 19. Fuente: Elaboración propia. Mediante datos tomados de las precipitaciones anuales del Instituto de Geografía de la Facultad de Humanidades.

En periodos secos, donde las media anuales eran de unos 200 milímetros, se podría decir que el arroyo estaba sin agua y propicio para el proceso de entubamiento, esos años serían 1902 a 1904; 1906; 1917; 1924; 1926 a 1927; 1933; 1936; 1943 a 1946; 1962; 1966; 1974; 1976; 1978; 1979; 1989. Fue de importancia tener en cuenta estos periodos secos, ya que facilita la obra de entubamiento y relleno, luego convertirlo más adelante en las futuras avenidas que hoy día conocemos.

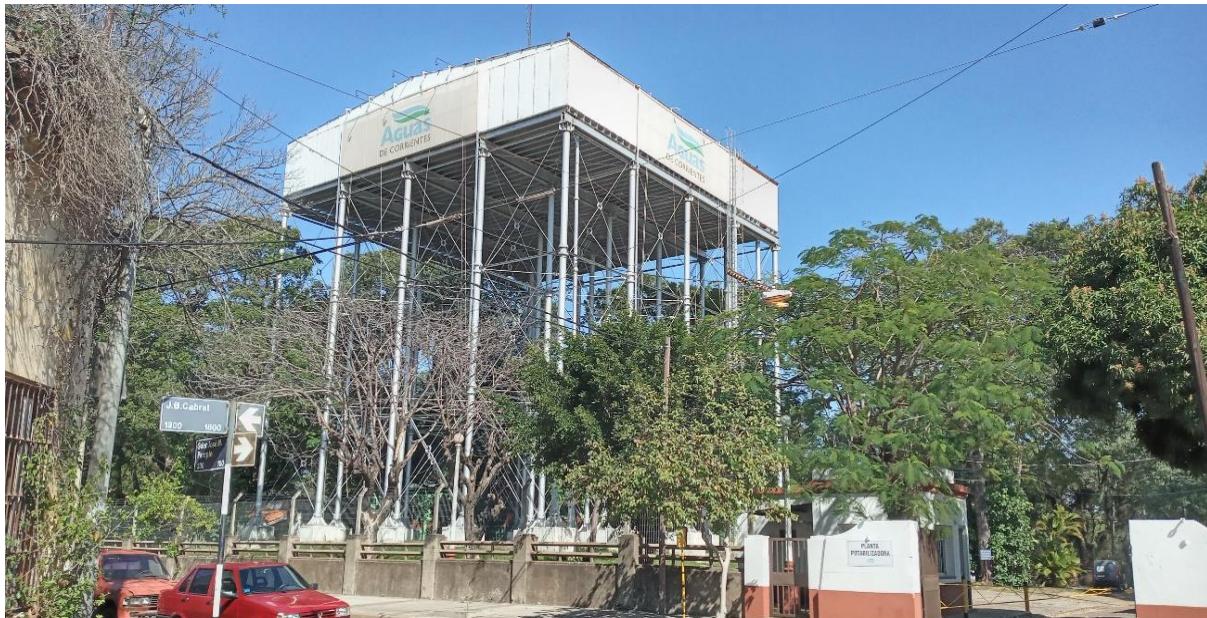
Figura 20. Tanque de abastecimiento de agua de la Ciudad de Corrientes. Fuente: Fotografía propia.

Como podemos observar en la figura N°20, se encuentra un super tanque de agua que abastece a la ciudad, ampliando así las instalaciones de Obras Sanitarias de la Nación. Luego pasa a la provincia de Corrientes y en 1991 es concesionado a Aguas de Corrientes S.A. Este tanque se encuentra en el Parque Mitre de la ciudad, en las intersecciones de las calles Gobernador Pampín y Juan Bautista Cabral, como lo muestra la fotografía de fuente primaria.

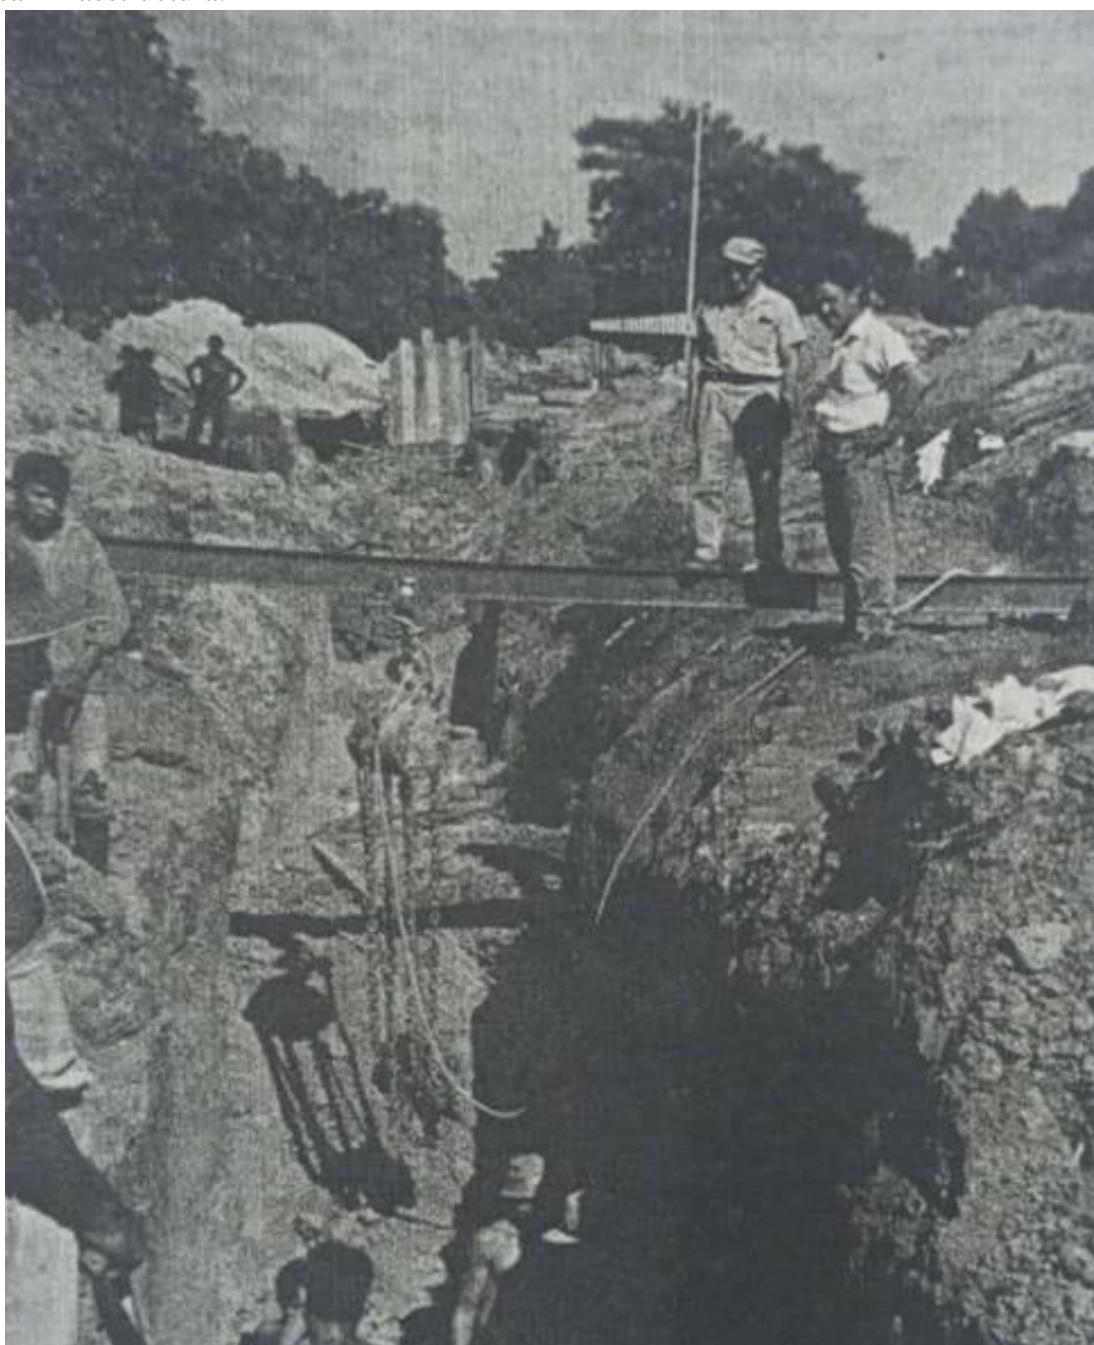
Figura 24. Entubamiento de la Zanja de Desagüe a la altura de las intersecciones de las actuales avenidas Artigas, Pedro Ferré y Santa Rosa 1966. Fuente Minadeo, 2008

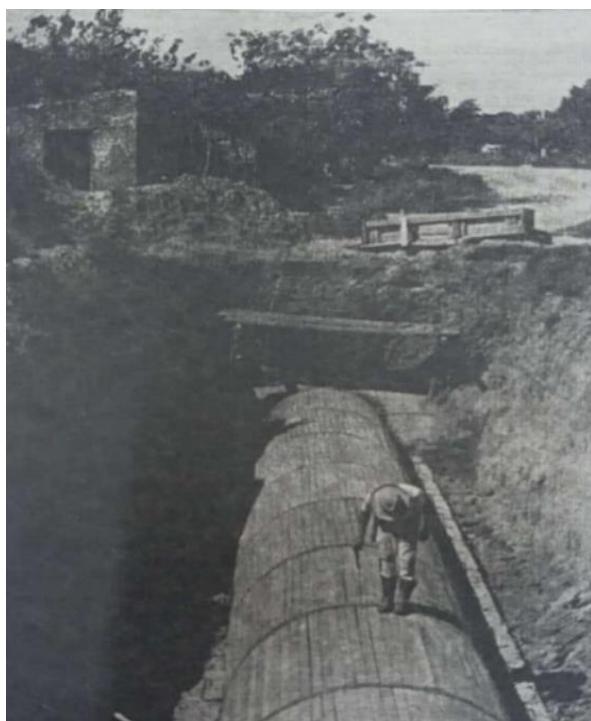
Figura 25. Supervisión del tubo de desagüe a la altura de la Avenita Teniente Ibáñez y Mendoza. 1966.

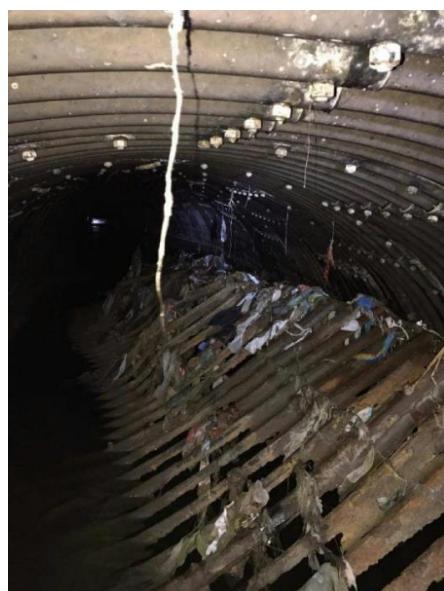
Fuente 27. Tubo de desagüe de Chapa Galvanizada.

En esos sectores la chapa está corroída y tiene rotas las costillas, las almas de hierro están averiadas y se encuentra bastante obstruido el desagüe por la deformación del ducto. “Es una obra importante que tenemos que programarla financieramente para corregir el ducto completo: es decir toda la obra de desagüe del Limita” anticipó el 17 de abril el intendente Fabián Ríos. El Jefe Comunal detalló que “las causales de la avería son la antigüedad, la presencia de conexiones clandestinas de cloaca, el agua residual con gran presencia de amoníaco y otros líquidos; produjeron corrosión en el ducto de chapa y eso lo debilitó”. Vale recordar que un tramo de 100 metros del pluvial, desde Pasaje Morgan hacia la rotonda de la Costanera Sur, se está reconstruyendo el ducto con una nueva bóveda de hormigón junto a la Provincia... ”.

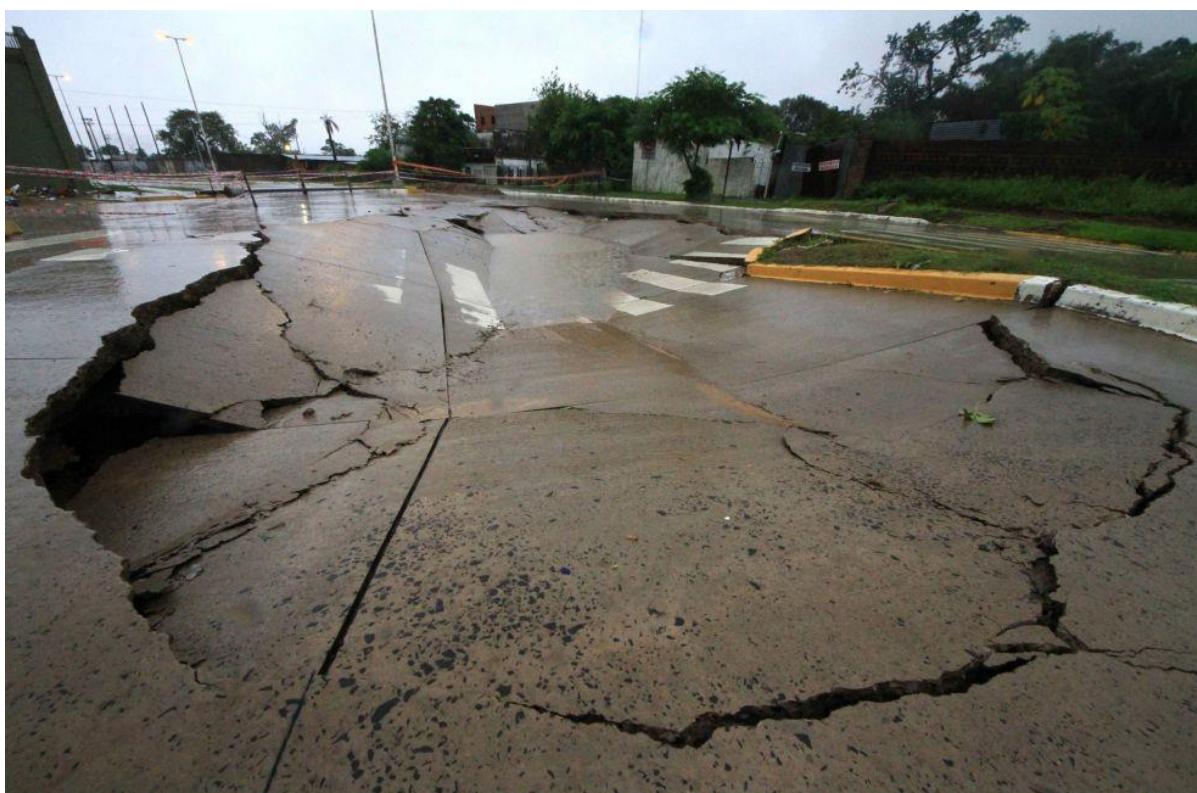
Figura 28. Socavación y quiebre Avenida José M. Romero.

Teniendo en cuenta el artículo digital, como consecuencia del derrumbe de la avenida José Romero y el nivel de peligrosidad del mismo, los representantes municipales con sus empleados, realizaron inspecciones en el lugar del echo, llegaron a varias conclusiones de porque se generó ese desastre, entre ellas destacaron, el desagüe de chapa galvanizada como se puede observar en la figura N°27, más de 25 barrios al sureste tuvieron conexiones clandestinas de cloacas, que deterioraron ese ducto de drenaje, el mismo actuaba como desagüe pluvial de la ciudad y sufría en grandes inundaciones erosión fluvial, por el ingreso y retroceso del Río Paraná.

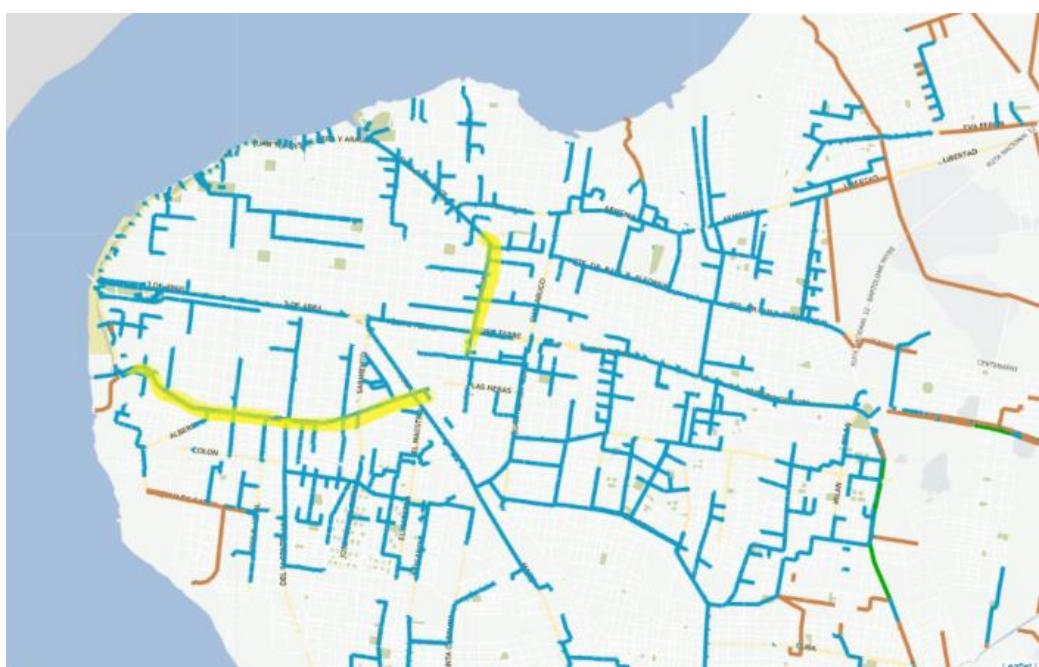
Figura 29. Entubamiento actual de desagüe de la ciudad de Corrientes. Base de dato digital de la Municipalidad, elaboración propia, resaltado en color amarillo, el recorrido del arroyo Límita.

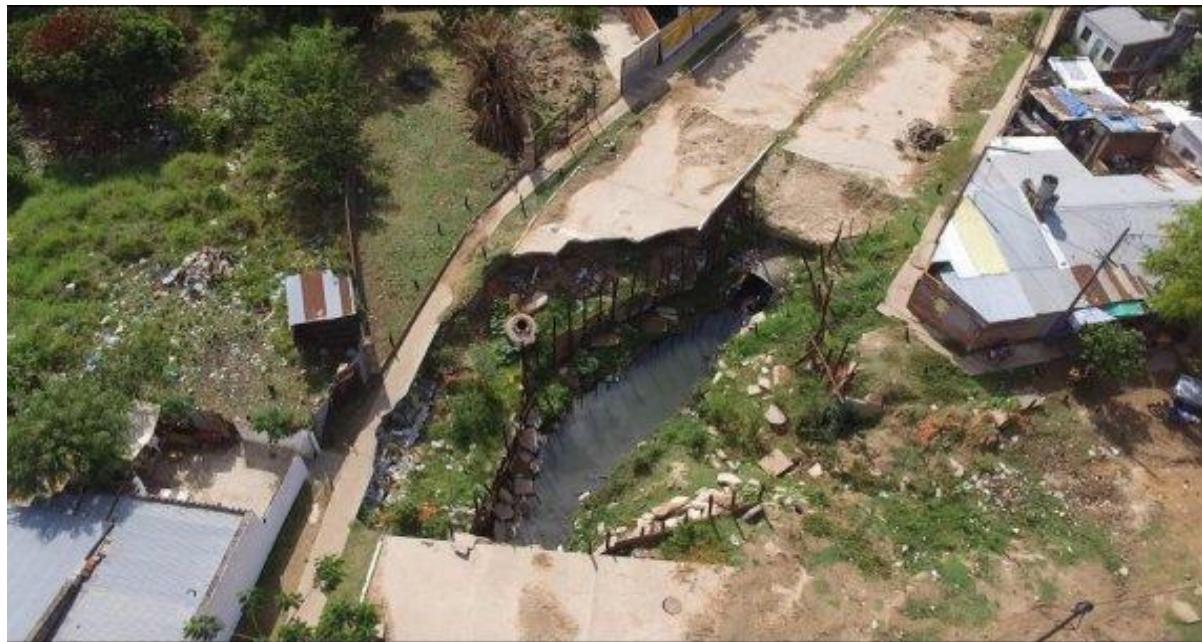
Figura 65. Socavación y Hundimiento de la Avenida José Romero.

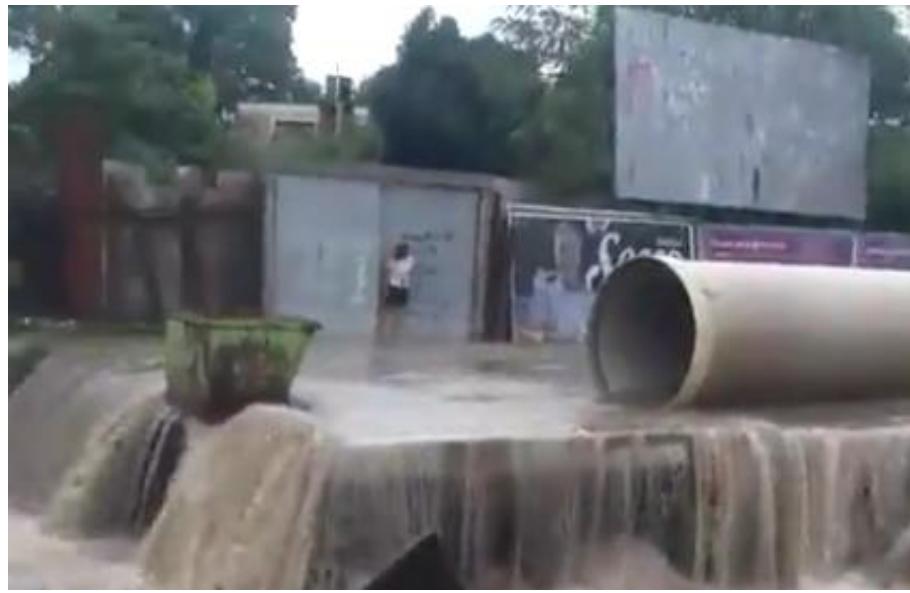
Figura 67. Tubos para la red pluvial.

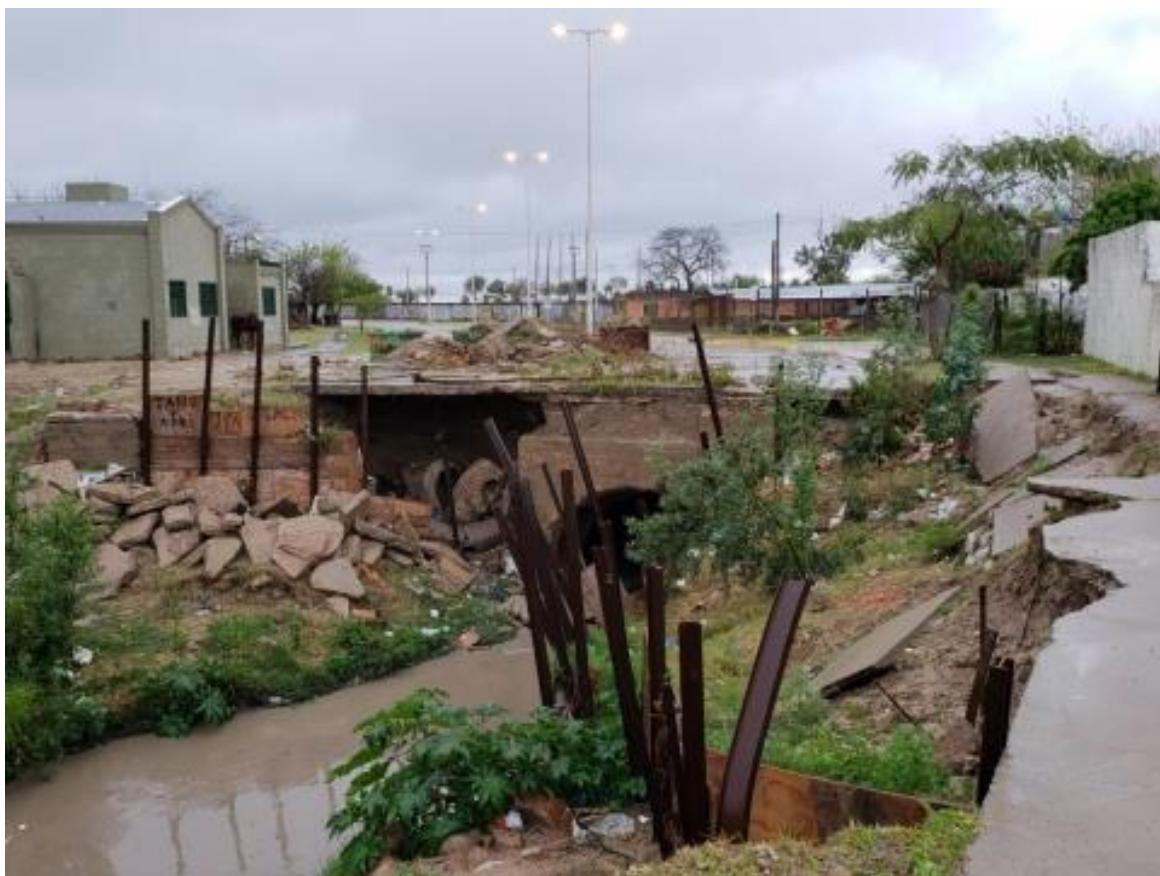
Figura 69. Tubos vistos desde otra perspectiva.

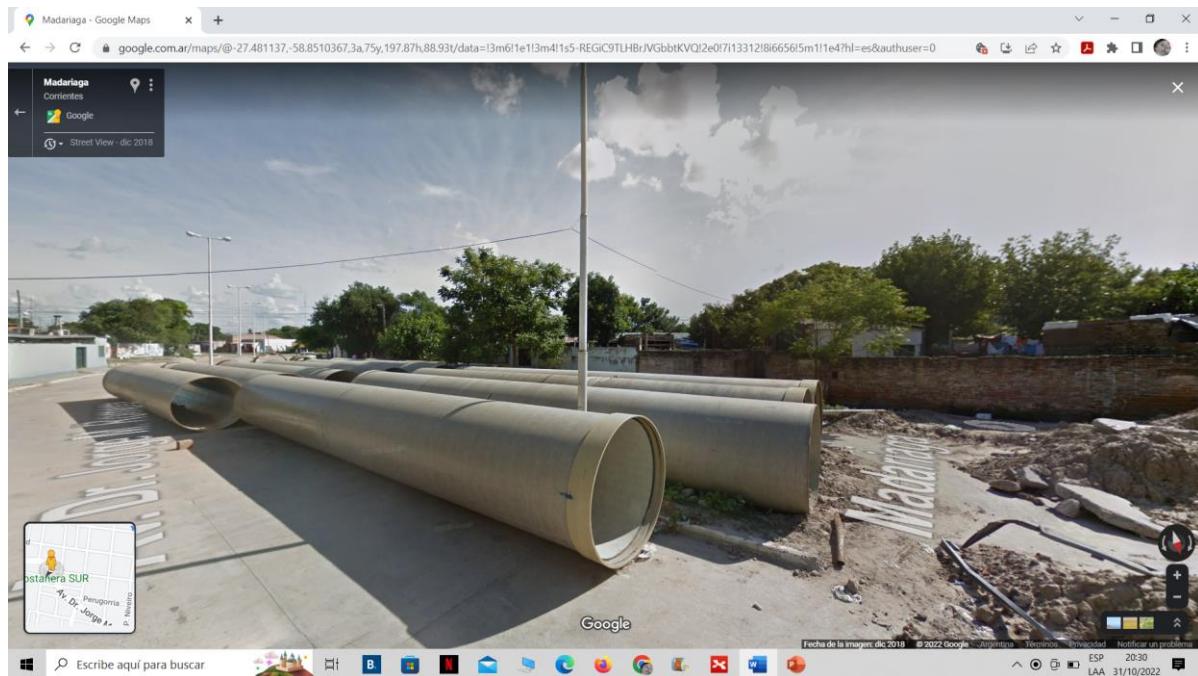
Figura 70. Finalización del entubamiento del Arroyo Limita.
