Aportes de la ecografía en el diagnóstico de leptospirosis en caninos

Reporte de un caso

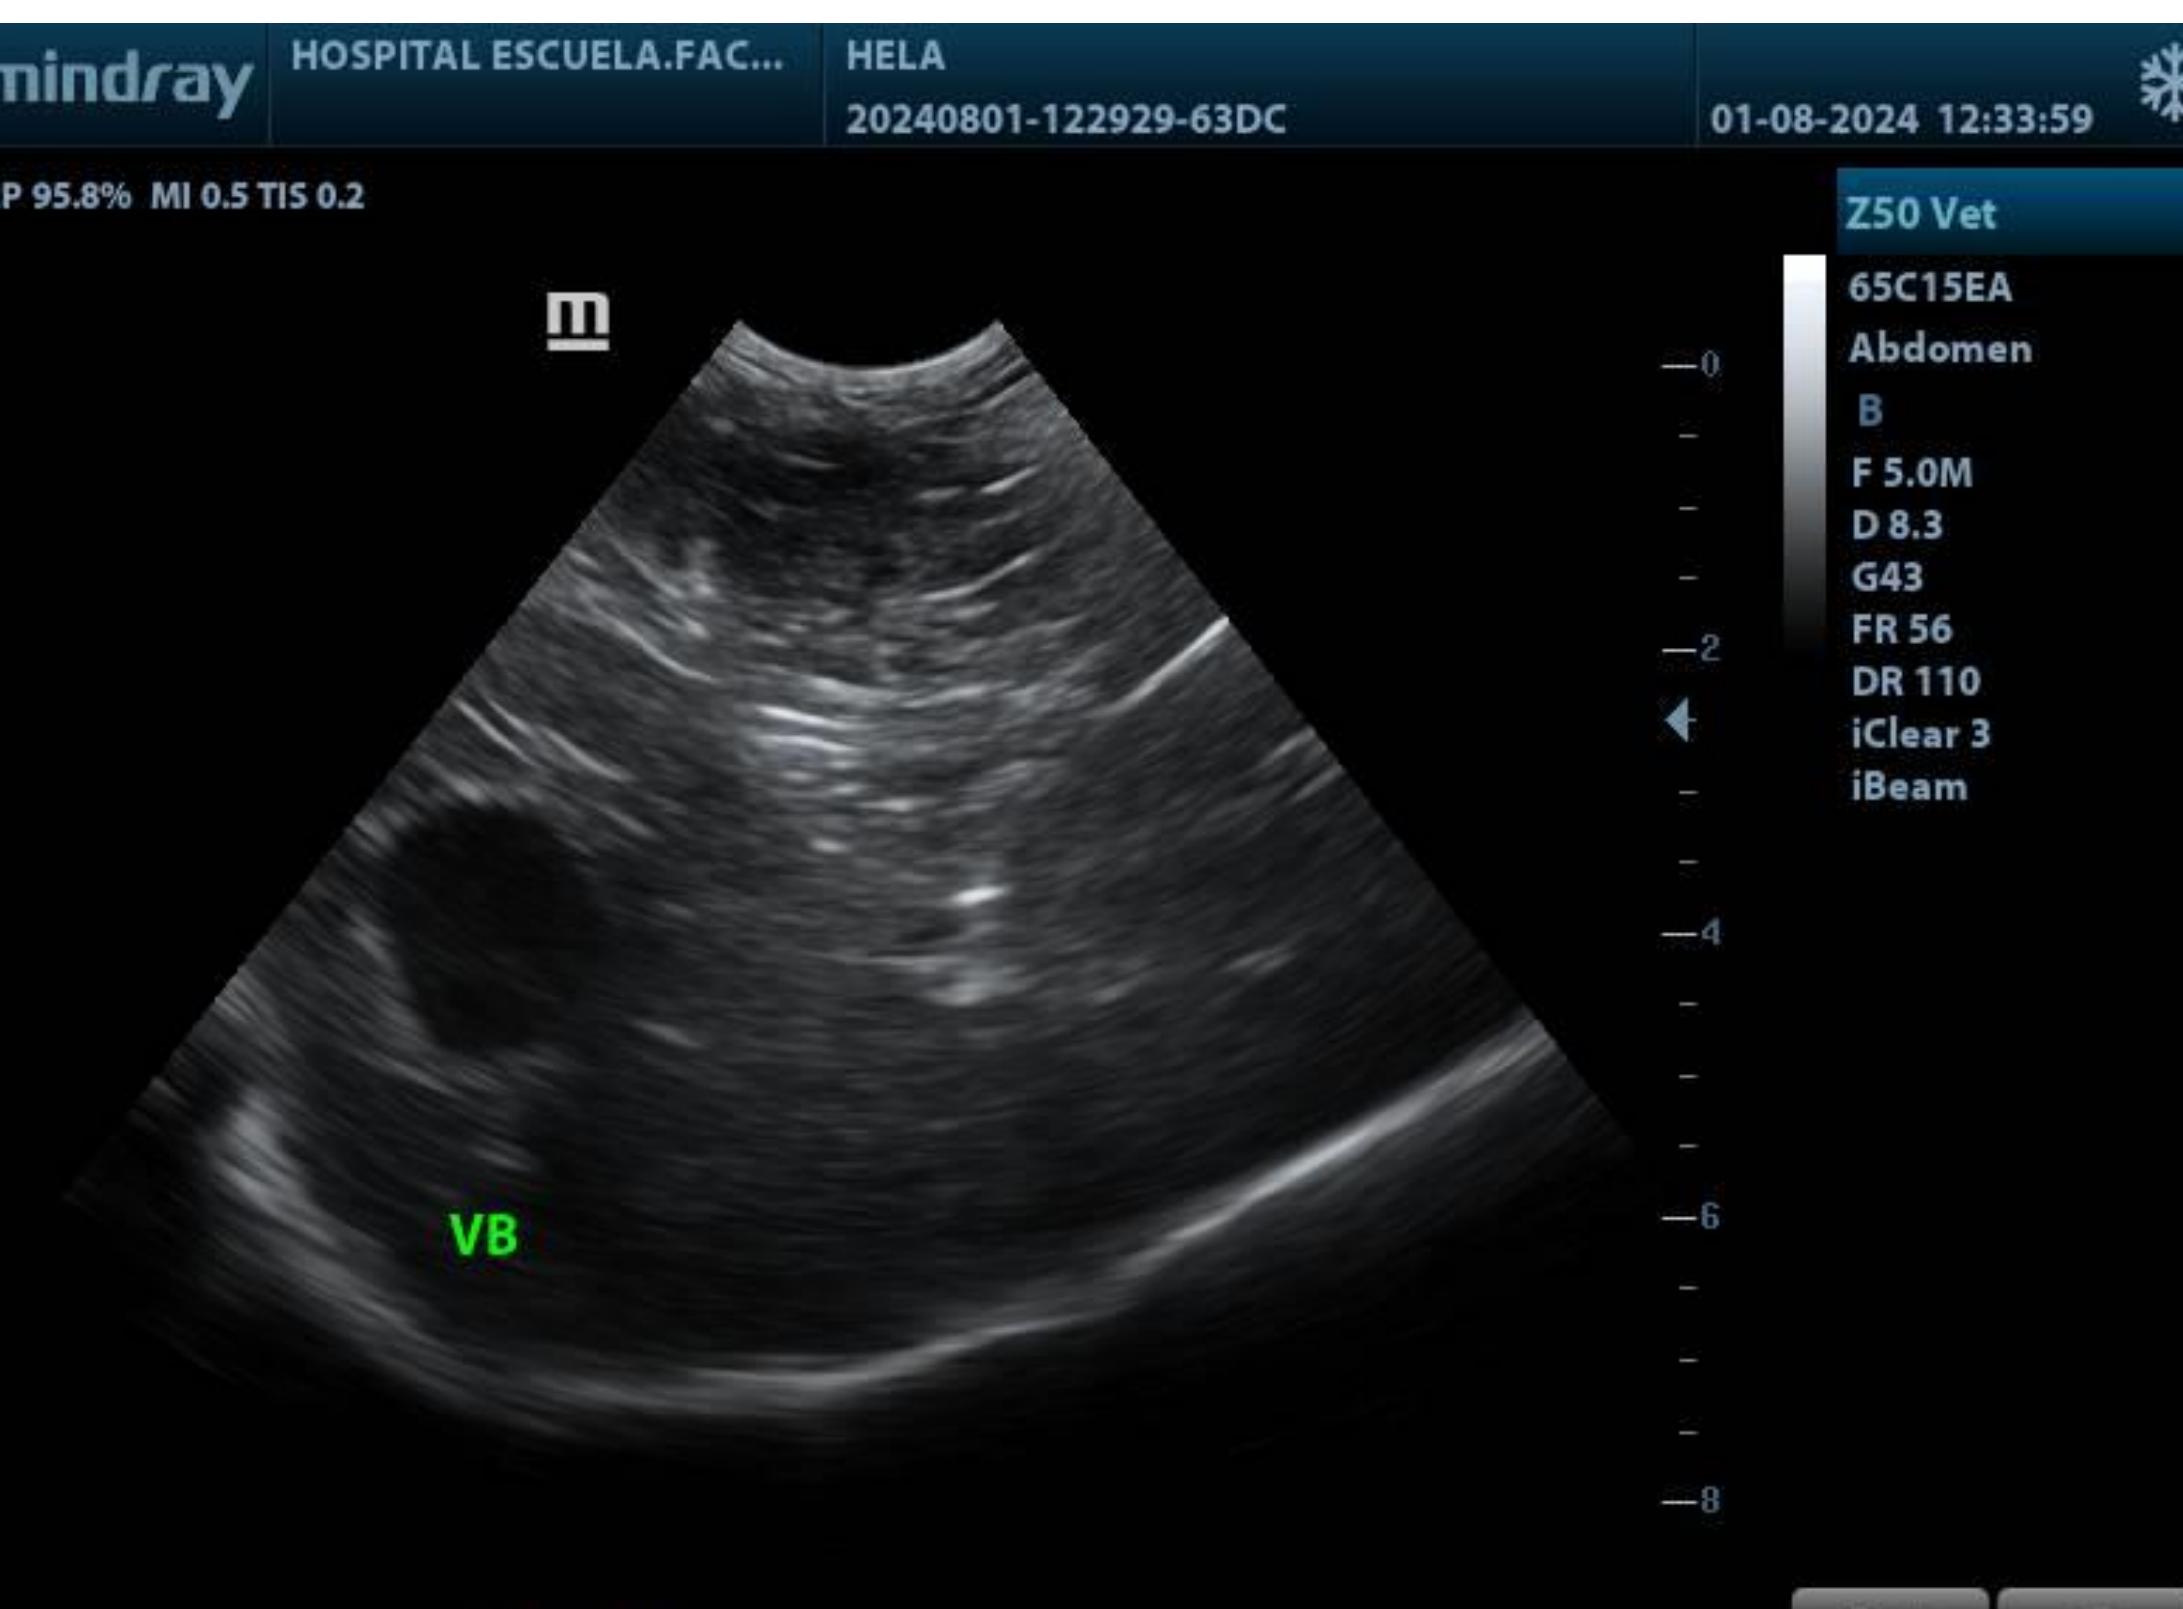
FOTO 2: Visualización de imagen hepática.

Ecográficamente, se observaron los siguientes hallazgos: el hígado aumentado de tamaño e hipoeocoico; bazo moderadamente agrandado, con textura heterogénea; ambos riñones con poca definición entre la corteza y la médula. El hilio renal exhibía un aumento de ecogenicidad. Se evidenció el signo de banda medular, una estructura hiperecoica bien definida sin sombra acústica, de forma fina y alargada, situada en la papila renal, paralela y cercana a la pelvis renal. Linfonódulos mesentéricos hipoeocoicos y aumentados de tamaño. Según informes recientes, se ha observado un incremento en los casos de leptospirosis canina en las provincias del norte del país, en parte debido a las condiciones climáticas favorables para la proliferación de la bacteria *Leptospira*.

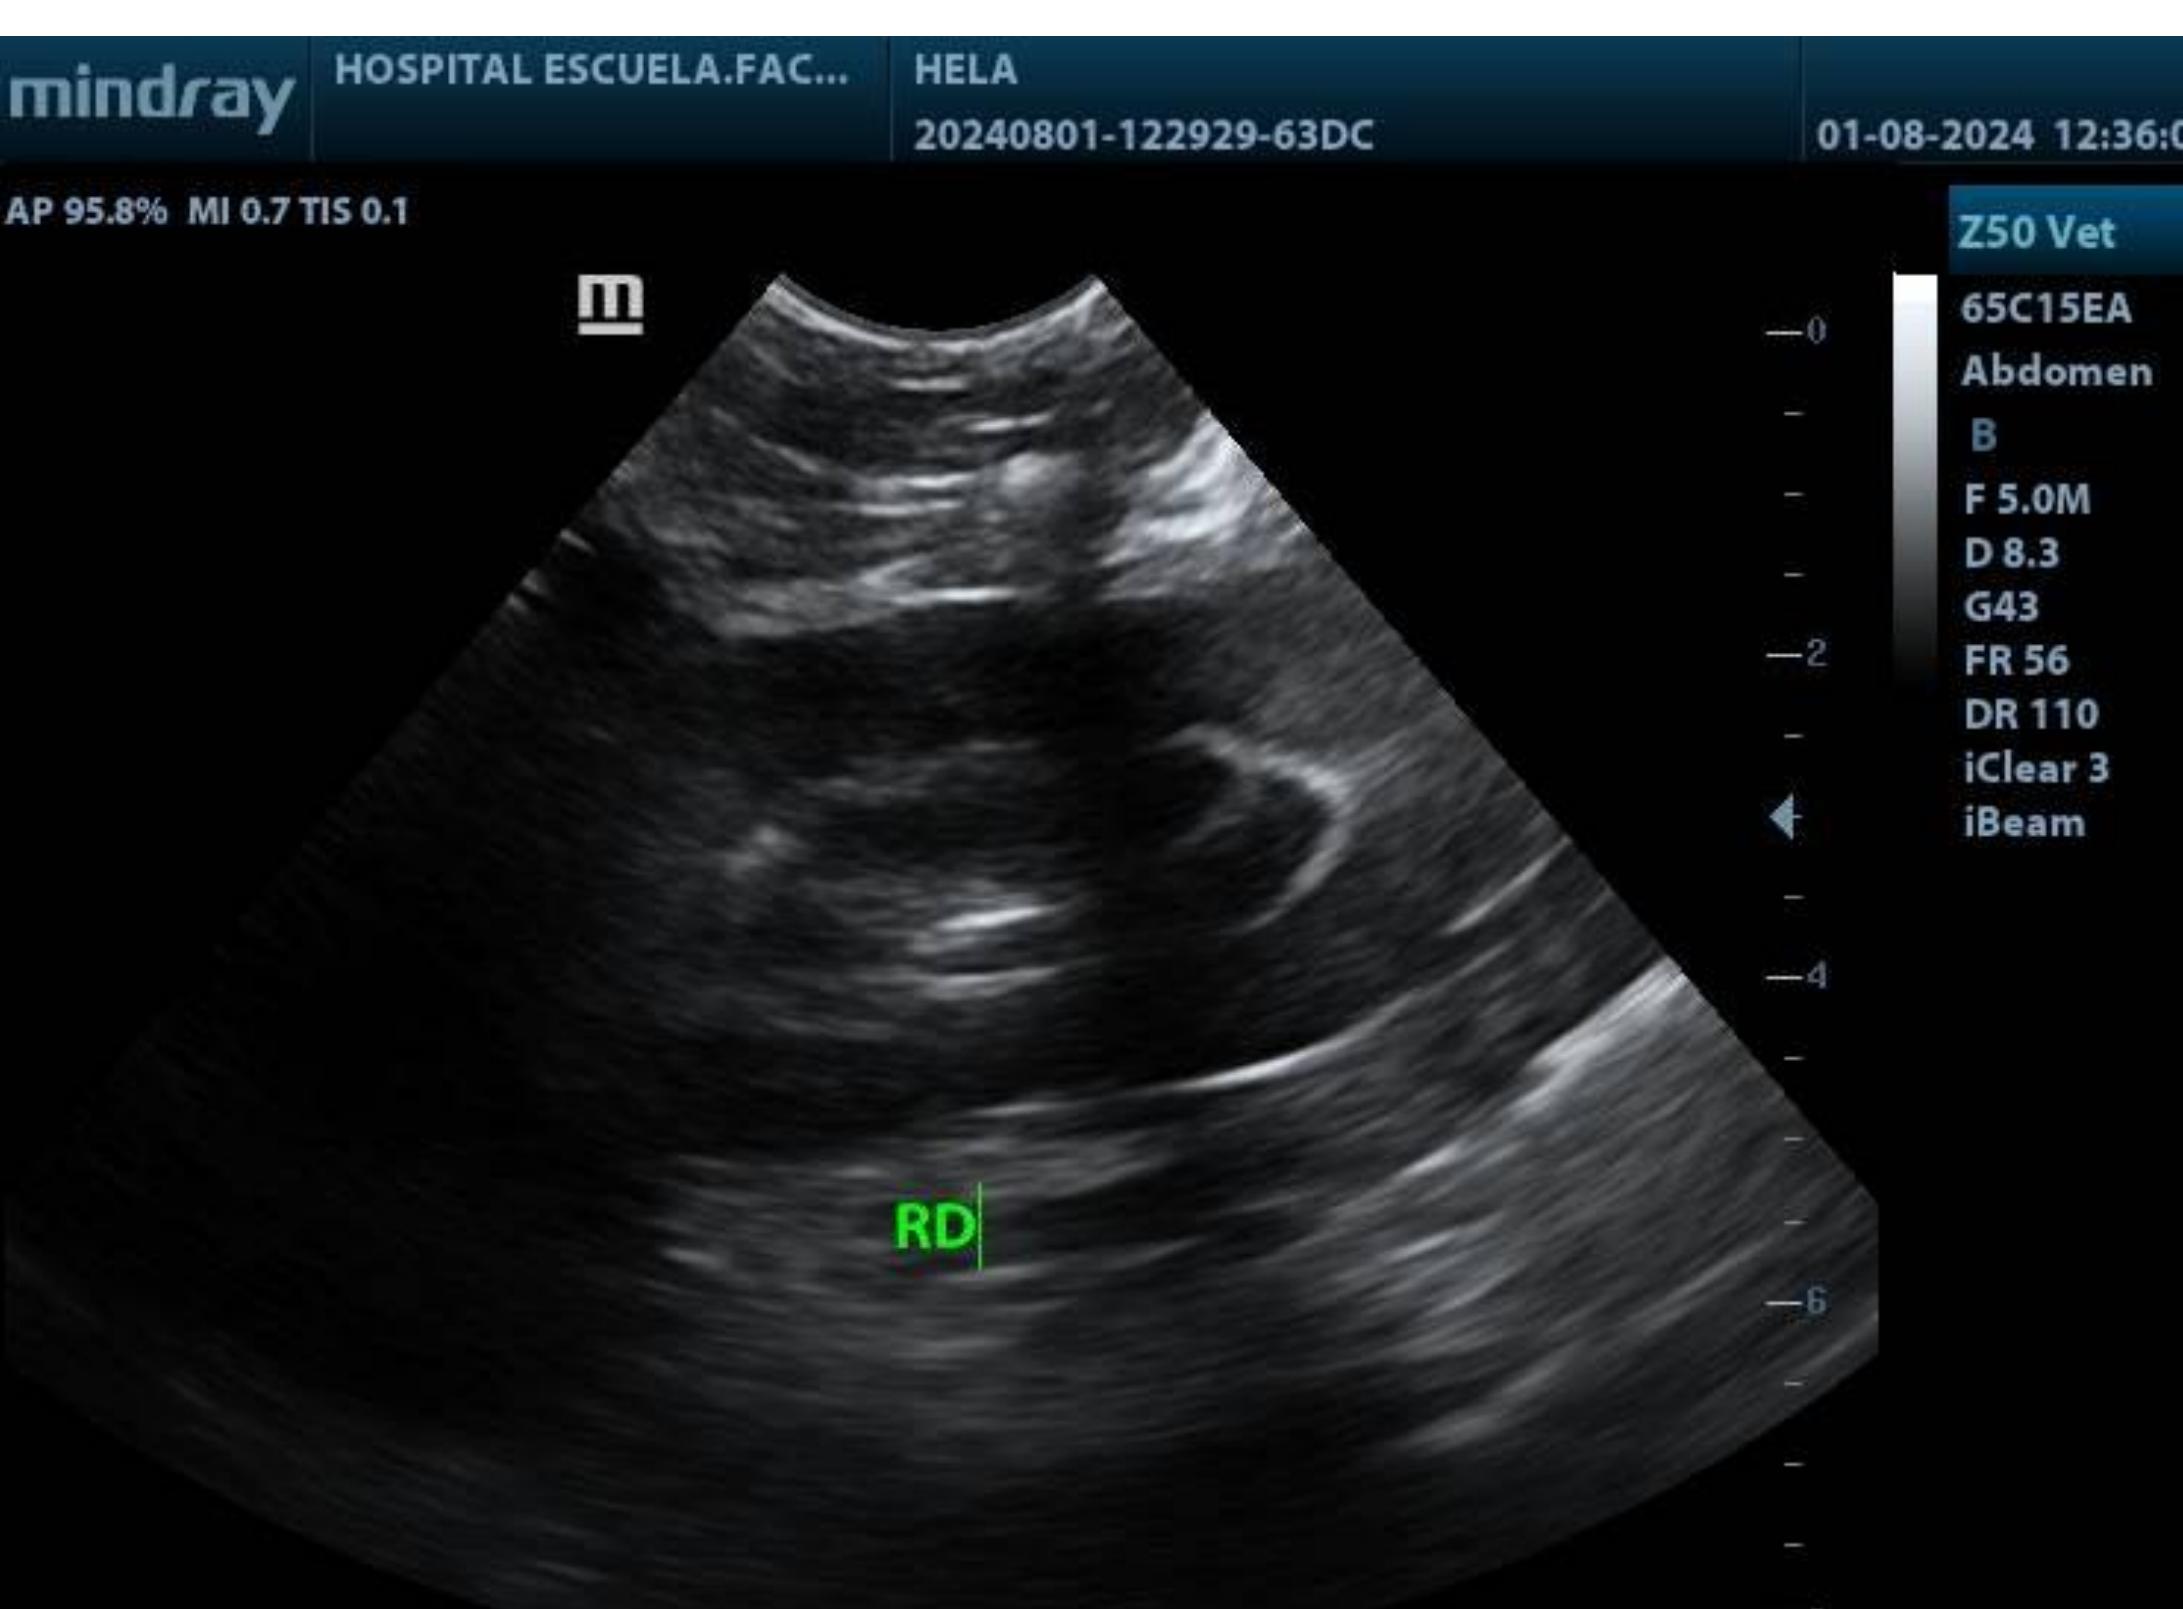
FOTO 3 y 4: Imagen de ambos riñones con presencia de banda medular.
