## **ESTUDO COMPARATIVO ENTRE ENSAIOS EM TÚNEL DE VENTO E DANOS EM ESTRUTURAS REAIS CAUSADOS POR UM DOWNBURST**

### **COMPARATIVE STUDY OF WIND TUNNEL TESTS AND FULL-SCALE DAMAGES CAUSED BY A DOWNBURST**

Acir M. Loredo-Souza (P) (1); Elias G. Lima (2); Matthew B. Vallis (2); Marcelo M. Rocha (1); Adrian R. Wittwer (3); Mario G. K. Oliveira (4)

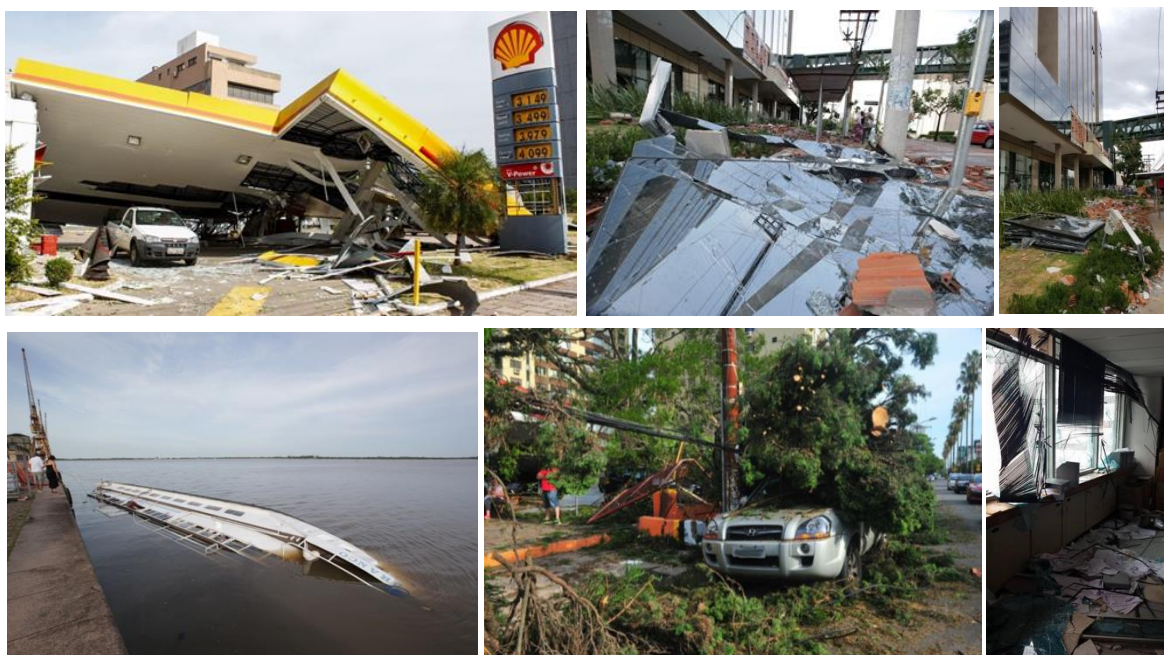
Figura 1. Danos causados pelo downburst que atingiu Porto Alegre em 29 de janeiro de 2016.

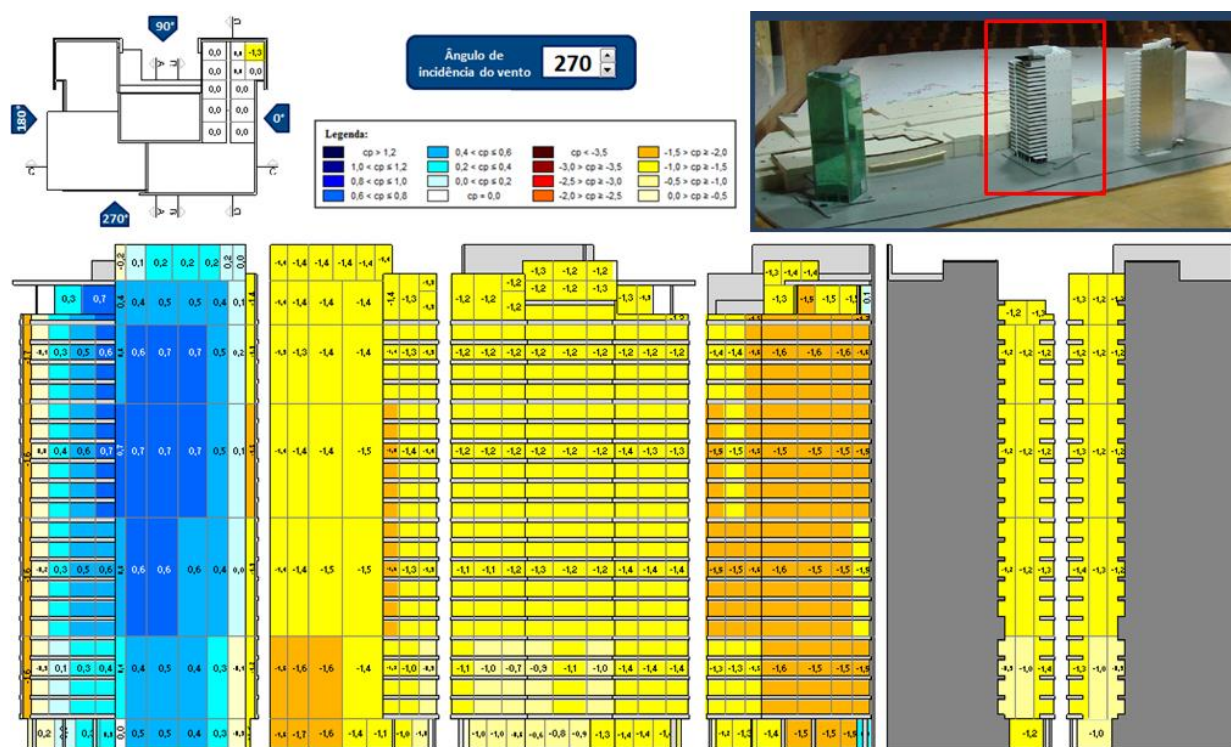
Figura 7. Diagramas de pressões médias nas fachadas do prédio em destaque, obtidos em ensaios em túnel de vento de camada limite (sucção = amarelo, laranja; sobrepressão = azul).

Todos os modelos foram instrumentados e medições instantâneas de pressões foram realizadas nas superfícies dos modelos. A Fig. 7 mostra a distribuição dos coeficientes de pressão médios para um dos edifícios, para um ângulo de incidência do vento. Devido a limitações de espaço, as distribuições de coeficientes de pressão para outras edificações são mostradas na próxima seção, junto com as configurações de danos.

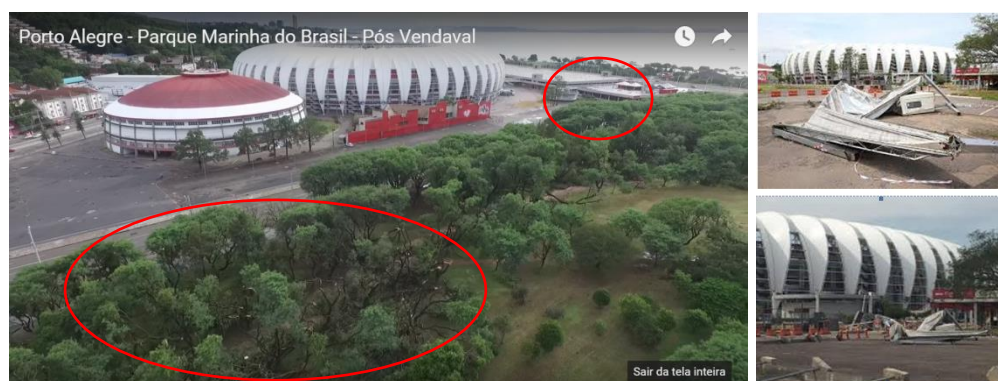
Analisando o desempenho das edificações estudadas, é possível verificar que os estádios permaneceram sem nenhum dano, enquanto as árvores e estruturas no entorno foram seriamente atingidas como pode ser visto na Fig. 10. Durante a fase de projeto, modificações e melhorias foram realizadas nas estruturas dos estádios com base nos resultados dos ensaios em túnel de vento, o que certamente resultou em um melhor desempenho em relação à ação do vento.

Figura 10. Danos a árvores e estruturas vizinhas causados pelo downburst e nenhum dano ao estádio.

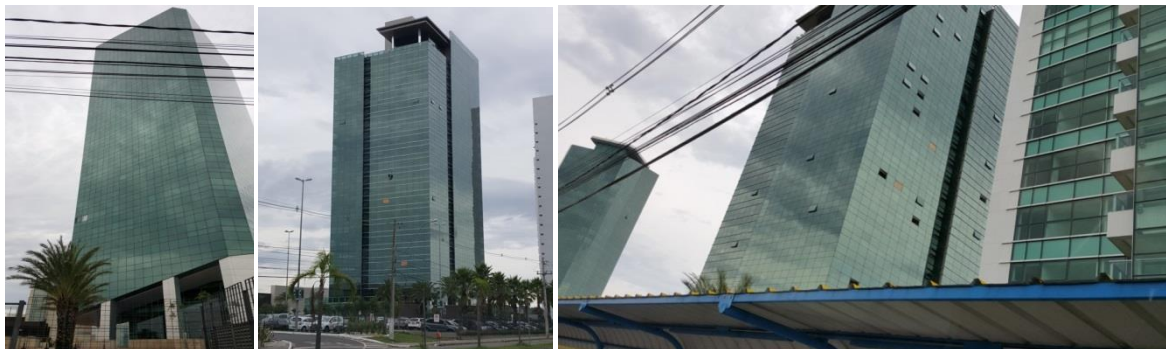
Para o grupo de edifícios, o desempenho foi diferente. Todos apresentaram danos em suas fachadas (Figs. 11 a 13), mas em padrões bem distintos. Para o primeiro grupo de três prédios mostrado na Fig. 11, para o qual alguns diagramas de coeficientes de pressão são fornecidos na Fig. 7, as evidências mostraram que as janelas que foram mantidas fechadas e trancadas não sofreram danos, enquanto aquelas deixadas abertas, ou mesmo fechadas mas não trancadas, foram arrancadas ou quebradas pela ação do vento.

Figura 11. Danos a elementos de revestimento: algumas janelas que não estavam trancadas foram destruídas.

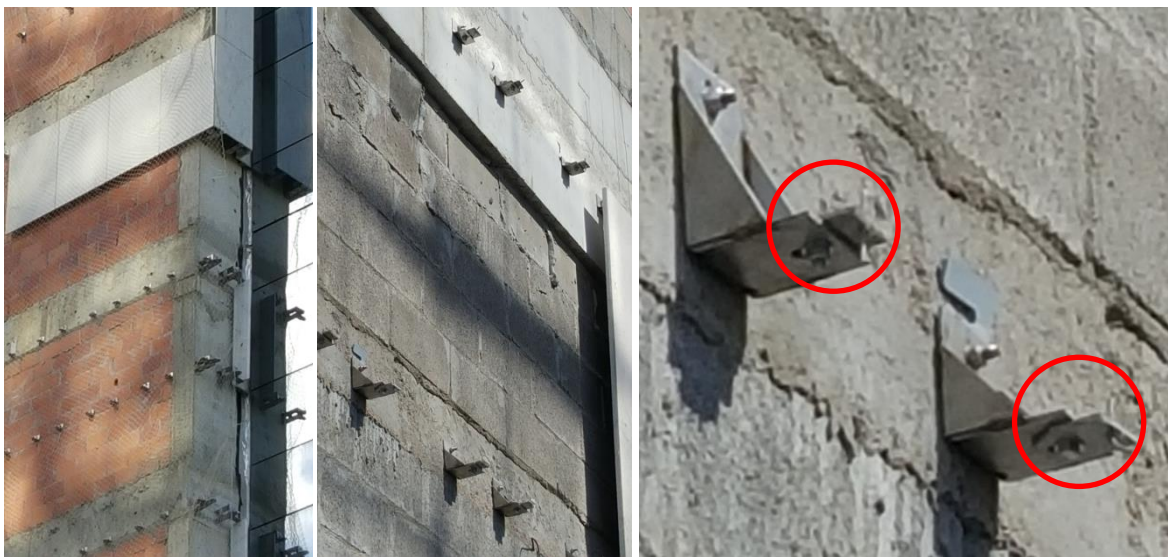
Na Fig. 13 a correspondência entre as distribuições de pressão e os danos nas placas de granito usadas como revestimento é muito evidente. O sistema de suporte das placas de granito, mostrado na Fig. 14, não parece projetado para suportar pressões da ordem de magnitude daquelas que ocorreram no evento, lembrando que a velocidade de projeto indicada pela norma não foi atingida. Com relação ao revestimento de vidro, alguns danos ocorreram, mas em menor quantidade, sendo que algumas foram arrancadas quando deixadas abertas ou quebradas devido ao impacto de projéteis lançados pelo vento.

Figura 14. Danos causados pelo downburst e sistema de suporte das placas de granito.
