**Universidad Nacional del Nordeste**

**Facultad de Ingeniería**

**Propuesta de aplicación de indicadores de monitoreo ambiental en Laguna los Lirios,  
Villa Prosperidad Resistencia (Chaco)**

**T E S I S**

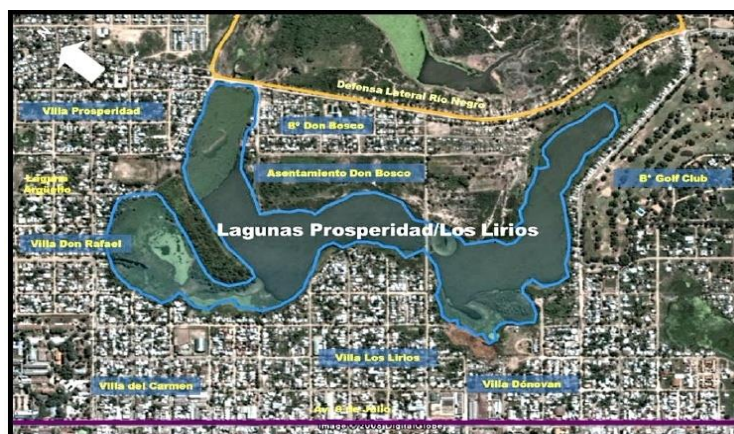
Figura 5: Mejoras edilicias y de infraestructuras en La Laguna Los Lirios en el año 2008.

Estas obras implementadas alteraron el flujo natural del agua produciendo un gran impacto ambiental en el área de influencia de la laguna Los lirios, siendo la deforestación y la pérdida de la biodiversidad uno de los factores parte de las consecuencias (Fig. 5).

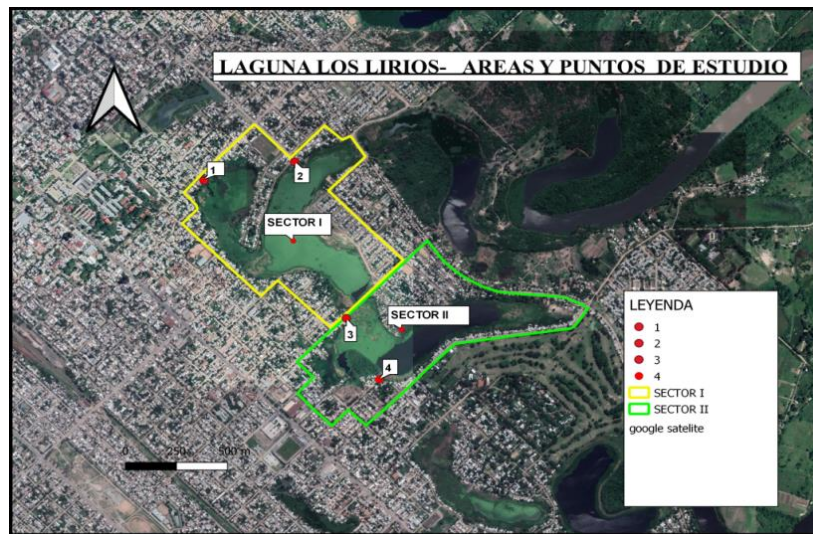
Figura 7: Foto satelital del sector de estudio de la Laguna Los Lirios.  
Fuente: Elaboración propia.

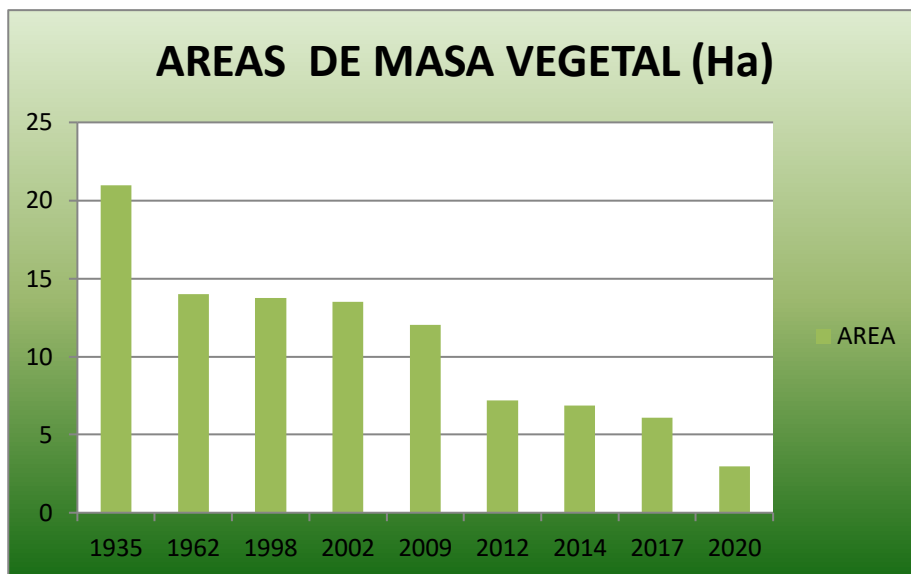
Figura 19: Disminución del Área de masa vegetal desde 1935 al 2020. Fuente: Elaboración propia

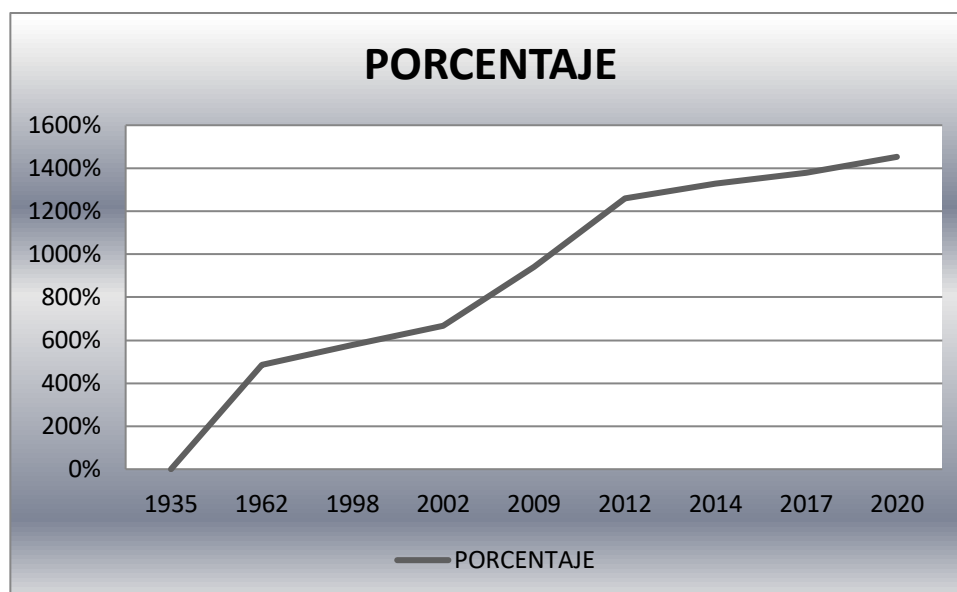
Figura 22: Porcentaje del incremento de las áreas de la zona urbana. Fuente: Elaboración propia

**6.2.1.3 Zona Urbana.** La Zona urbana desde el año 1935 tuvo un incremento del 1452.91% hasta el año 2020, con el transcurso de los años, el avance antrópico fue continuo alrededor de toda la extensión de la laguna, lo que provocó fragmentación del cuerpo de agua con reducida distribución lineal del efecto borde y hábitat, con pérdida de borde y hábitat interior, reducción en la conectividad y ancho dentro del curso de agua, provocando cambios significativos tanto en la estructura de este cuerpo de agua como en su composición físico-química y ecológica.

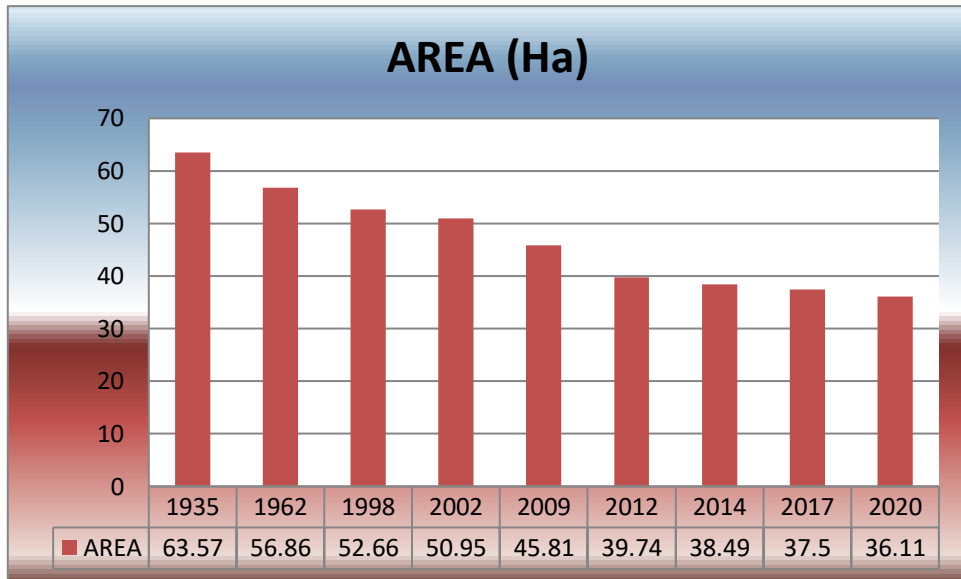
Figura 23: Áreas de la planicie de inundación. Fuente: Elaboración propia

**6.2.1.4 Planicie de Inundación.** Debido al avance urbano el área de la planicie se redujo en un 43.20%, afectando el área del suelo que es donde se asienta una gran parte de la masa vegetal del hábitat de la biodiversidad. En la tabla 7 se puede observar como el avance fue paulatino, sin retroceso.

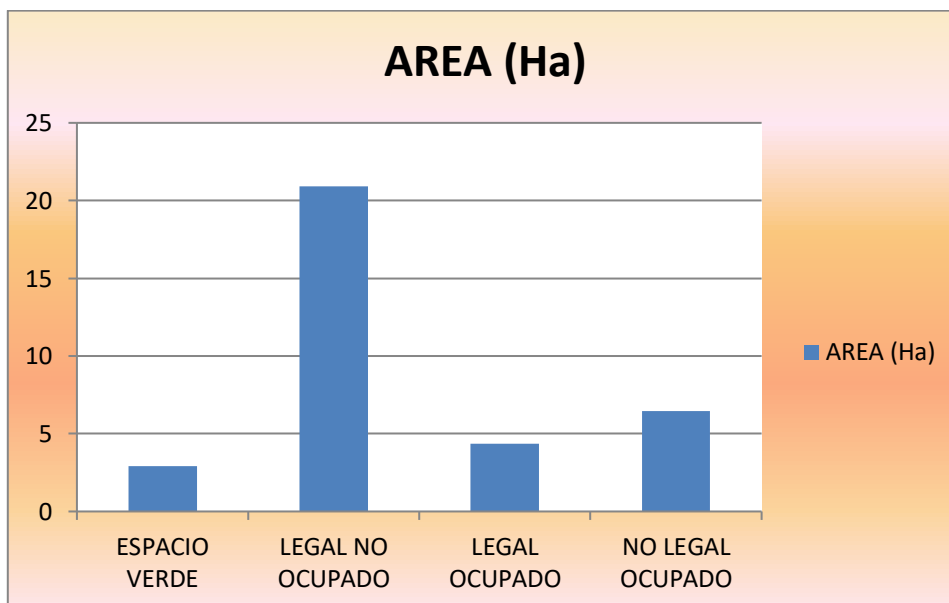
El área no ocupada y “legal no ocupado” pertenecen al cuerpo de agua teniendo en cuenta la figura 61; el 8% son propietarios de sus viviendas, el 11% correspondería a la población que invadió la planicie y tan solo un 5% es suelo de espacio verde sin ocupar.

**Figura 64:** Área urbana colindante al borde de la laguna SII.  
Fuente: Elaboración propia.
