## **ESTUDIO DE LAS CONDICIONES DE ILUMINACIÓN DEL EDIFICIO DE LA FAU-UNNE. PROPUESTAS TECNOLÓGICAS PARA EL APROVECHAMIENTO EFICIENTE DE LAS INSTALACIONES**

**Virginia A. GALLIPOLITI / Hugo ZURLO**

Cátedra Instalaciones II. FAU-UNNE

Se presenta un estudio de auditoría en iluminación del edificio de la Facultad de Arquitectura y Urbanismo de la UNNE. Esta experiencia tuvo como objetivo realizar un diagnóstico de las condiciones de iluminación mixta de la totalidad de los sectores de la Facultad de Arquitectura y Urbanismo, a través de mediciones experimentales y como requerimiento de la Superintendencia de Riesgos de Trabajo (SRT). En general, se detectaron niveles pocos satisfactorios en la mayoría de los espacios medidos, por debajo de los requeridos por normas. El aporte de luz natural es revisado desde la contribución de los aventanamientos del edificio.

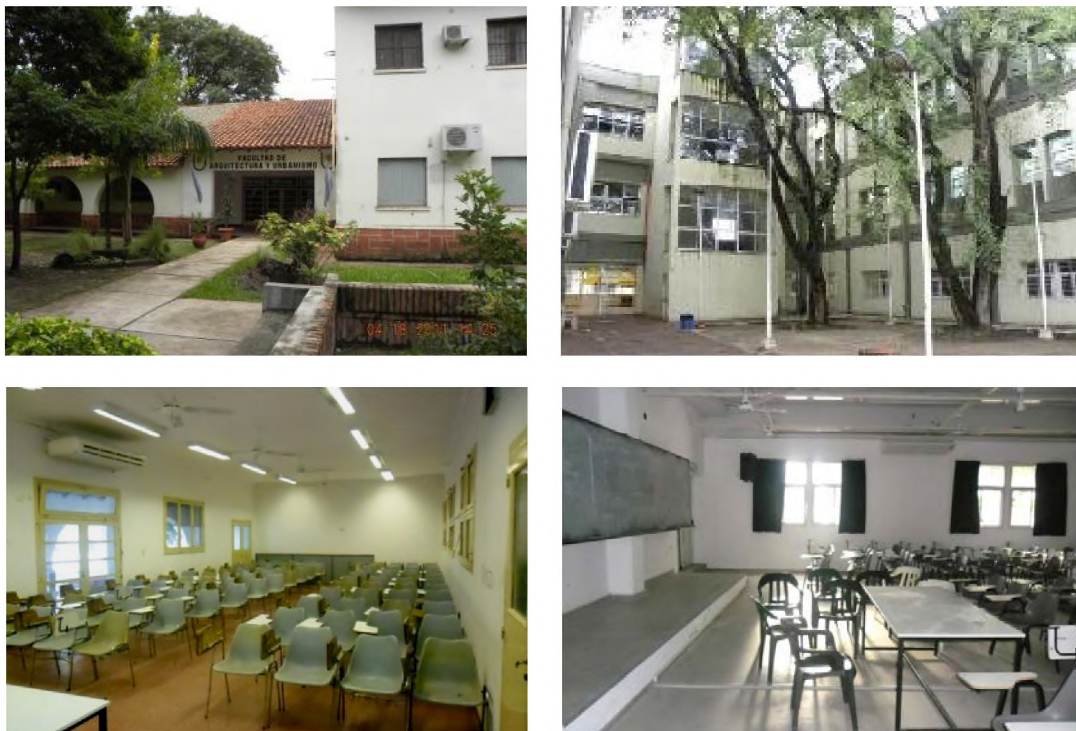
Figura 1. Imágenes de diversos espacios del edificio de la Facultad de Arquitectura y Urbanismo

Presenta dos sectores: "antiguo", construido originalmente y "nuevo", construido en el año 2000. Están bien diferenciados tanto en el aspecto tecnológico (por los materiales empleados en los cerramientos perimetrales), como en el formal-espacial y funcional: el sector "nuevo", que alberga los espacios interiores de mayores envergaduras en cuanto a volúmenes e intensidades de usos: seis aulas-taller, un auditorio y núcleos de sanitarios. Su tecnología constructiva se explicitó precedentemente. El sector "antiguo" alberga cinco aulas, el sector administrativo, no docente y de maestría, sector de despachos de autoridades, biblioteca de la facultad, centro de informática, oficinas correspondientes a distintos departamentos y bloques de sanitarios. En su interior los espacios se organizan a lo largo de pasillos centrales que funcionan como conectores, por encima de cuyos cielorrasos se desarrollan entresijos que funcionan como depósitos, que constituyen amplios entretechos. En la figura 1 se muestran espacios externos e internos de ambos sectores del edificio de la FAU.

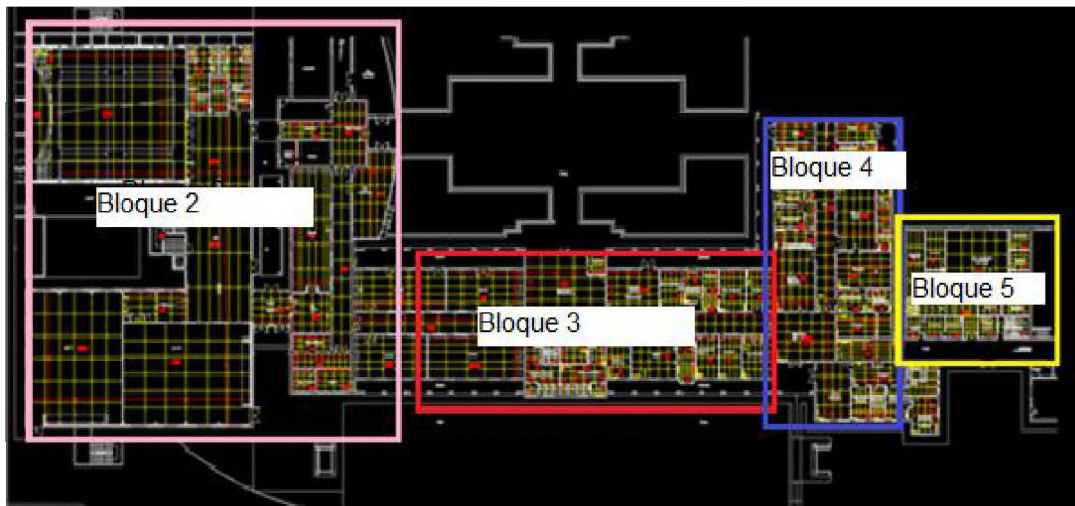
En la figura 2 se muestran las cuadrículas de mediciones correspondientes a todo el edificio de la FAU, los sectores divididos en bloques para un mejor estudio.

Figura 2. Planta con demarcación de sectores estudiados y puntos de toma de datos del edificio de la FAU. También se encontrarían el sector de talleres que en la figura no se marcó

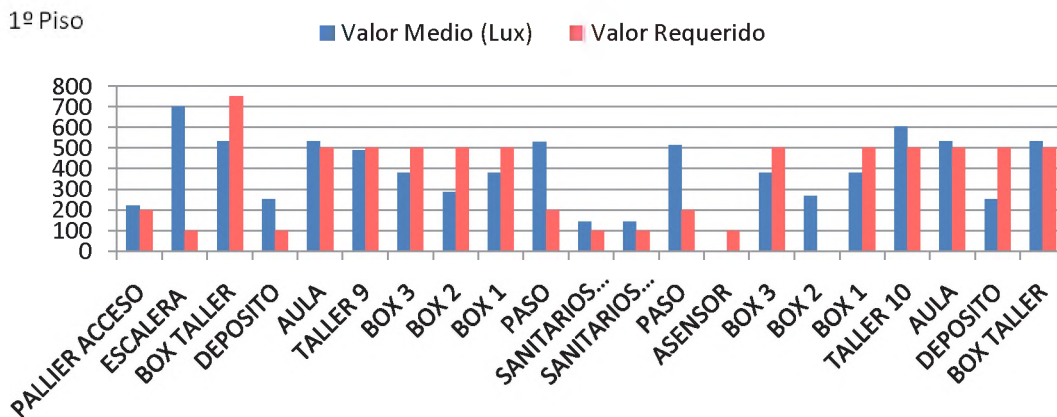
Para el análisis de iluminación en los talleres de la FAU se procedió de manera similar al resto de los sectores que se analizaron anteriormente. Para el primer piso, en donde se ubican el aula principal, el taller 9 y taller 10, conjuntamente con los box 1, 2, y 3, palier de acceso, sanitarios de mujeres y hombres, escalera, box taller y depósito, se registran valores adecuados en iluminación para los talleres 9 y 10, mientras que en los box internos se requieren valores superiores a los registrados, en aproximadamente 100 Lux. Valores excesivos en escalera y pasos. Esto se visualiza en la figura 7 del presente trabajo. En cuanto a la uniformidad, no se cumple en box taller, depósito, escalera y aula.

Figura 7. Valores medidos de Iluminancia (Lux) para el sector de primer piso y su correspondencia con valores requeridos según normativa

En los talleres de la FAU, se registran valores adecuados en iluminación para las aulas-taller en general, mientras que en los box internos se requieren valores superiores a los registrados, en aproximadamente 100 Lux. Valores excesivos en escalera y pasos para ambos pisos. En cuanto a la uniformidad, no se cumplimenta en box taller, depósito, escalera y aula. Los valores de uniformidad en iluminación son mayoritariamente correctos, salvo en escaleras, pasos y palieres. Condición fundamental para obtener confort visual.

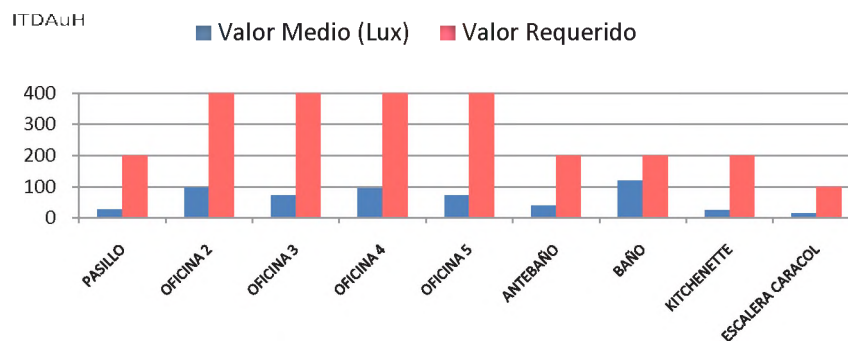
Figura 8. Valores medidos de Iluminancia (Lux) para el ITDAuH y su correspondencia con valores requeridos según normativa

En las gráficas de las figuras 8, 9 y 10 se muestran los valores medidos de Iluminancia y sus correspondientes con valores requeridos según Normativa IRAM-AADLJ 20-06. Claramente se verifican incongruencias entre los valores encontrados al medir y los necesarios según requerimientos óptimos. Sobre todo en el Instituto ITDAuH, donde la falencia es del orden de 300 Lux, según los espacios. Para el auditorio, estas diferencias no son tan grandes, comprobándose falencias en los requerimientos para la iluminación del escenario (200 Lux) y sector público (150 Lux)

Este trabajo se completará con mediciones en otra época del año, para verificar aportes de luz natural. Para los sectores externos al edificio FAU, el peor de los casos corresponde al Instituto ITDAuH, donde los registros denotan una falencia extrema en iluminación.

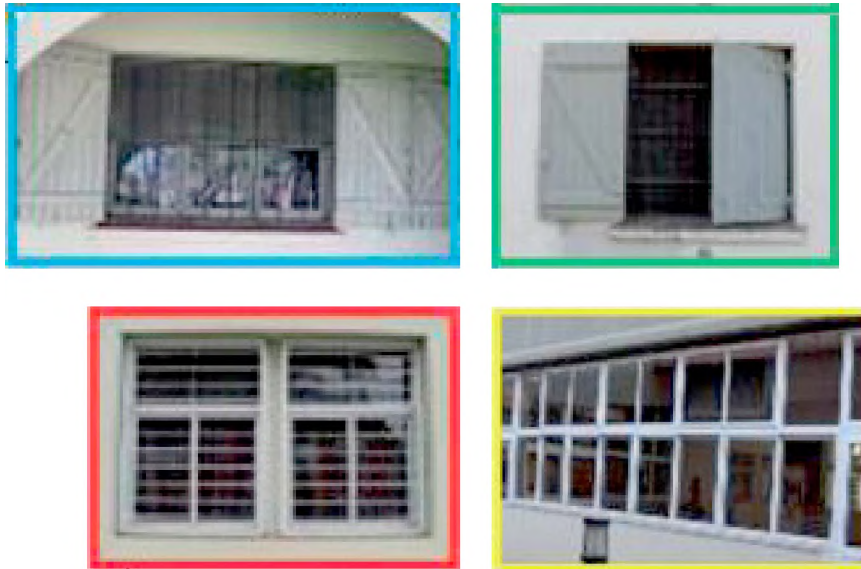
Estudios realizados de los sistemas de carpinterías externas del edificio (ESCOBAR, M. ET AL., 2012) demuestran que las ventanas *sin control solar o con control solar de tipo "todo o nada"* (celosías, cortinas de enrollar, etc.) son las más frecuentemente empleadas en el sector "viejo" (bloque 3 y bloque 4) del edificio. Estas soluciones son altamente desfavorables, ya que no responden a las premisas básicas de garantizar adecuadas condiciones lumínicas y de asoleamiento (LEDESMA ET AL., 2003). Por otra parte, surge del mismo estudio el relevamiento de ventanas tipo celosías fijas a 45° con cortinas de paño en el interior en el sector "nuevo", las que permiten cierta regulación de luz solar y ventanas tipo "pañes fijos" que permiten el ingreso de luz diurna en espacios donde no existe radiación directa (hall, pasillos y palier sector bloque 2).

*Figura 11. Carpinterías externas en aventanamientos del edificio de la FAU, factor fundamental en el aporte de luz natural*

En lo que respecta al aporte de iluminación natural, no se realiza, en esta ocasión, un estudio muy profundo, simplemente se analizan las carpinterías externas existentes en cada sector de la facultad y se mencionan sus particularidades en cuanto a permitir el ingreso de luz a los espacios. Los espacios con aberturas (ventanas) orientadas hacia el nordeste (sector talleres), hacia el suroeste (sector viejo) y planta baja del sector nuevo del edificio, con aberturas orientadas hacia el noroeste, fueron los que cuentan con mayor beneficio de luz natural, para esta época del año.
