**Plaza Juan Bautista Cabral
de la Ciudad de Corrientes**
Símbolo y memoria urbana

Capítulo III

Rescate arqueológico en la Plaza J. B. Cabral, Corrientes Capital. Las excavaciones y el material recuperado del pozo hallado.

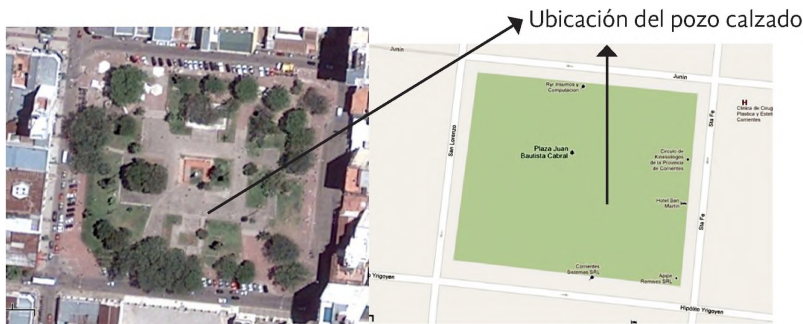
Foto 27. Ubicación del pozo calzado

El pozo se encontró en cercanías del monumento al Sargento J. B. Cabral, en el lado Norte, en dirección a la calle Santa Fe.

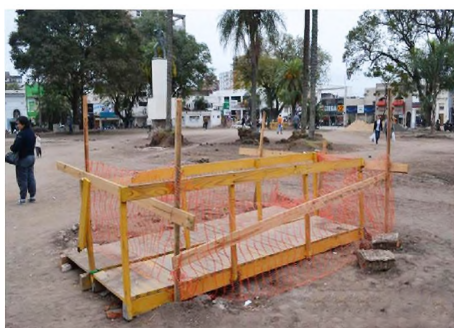
Foto 28. Foto del pozo resguardado. Fuente: diario El Litoral, Julio de 2013.

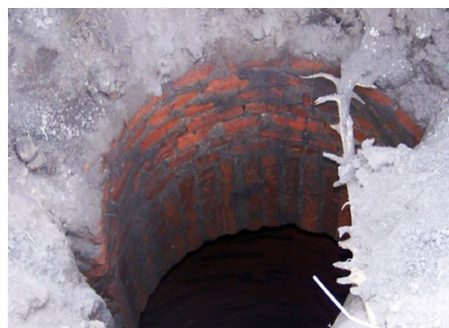
Foto 29. Foto donde se observa el detalle de la boca del pozo con el calce en ladrillos en buen estado de conservación. (Fuente foto: Lic. B. Aguirre)

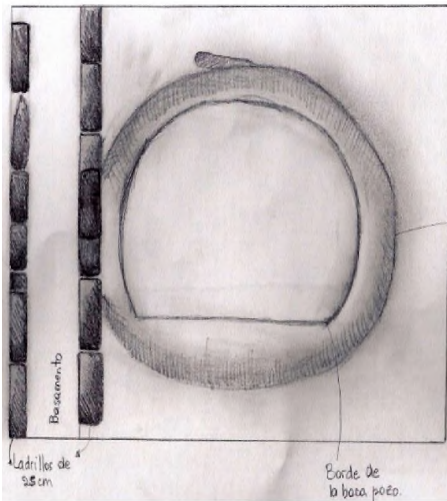
Fig. 15. Bosquejo de la situación del pozo (Dibujo Lic. Belén Aguirre)

Sobre el nivel 0 de la pared SW apareció una hilera de ladrillos rojos, cuyas medidas fueron de 24cm. x 12cm. por debajo del mismo, aparece un basamento de color marrón claro que se continúa hasta la pared NW. En esta misma dirección aparece, a continuación, un muro de ladrillos (medidas 24cm x 12cm) que se continúa en igual dirección.

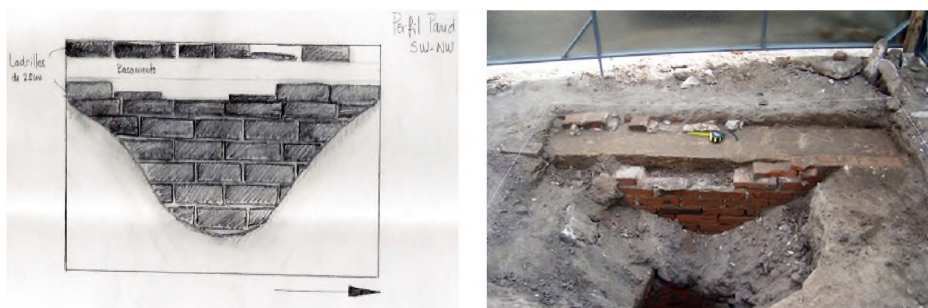
Fig. 16. Croquis y fotos del sector (Dibujo y foto Lic. Belén Aguirre)

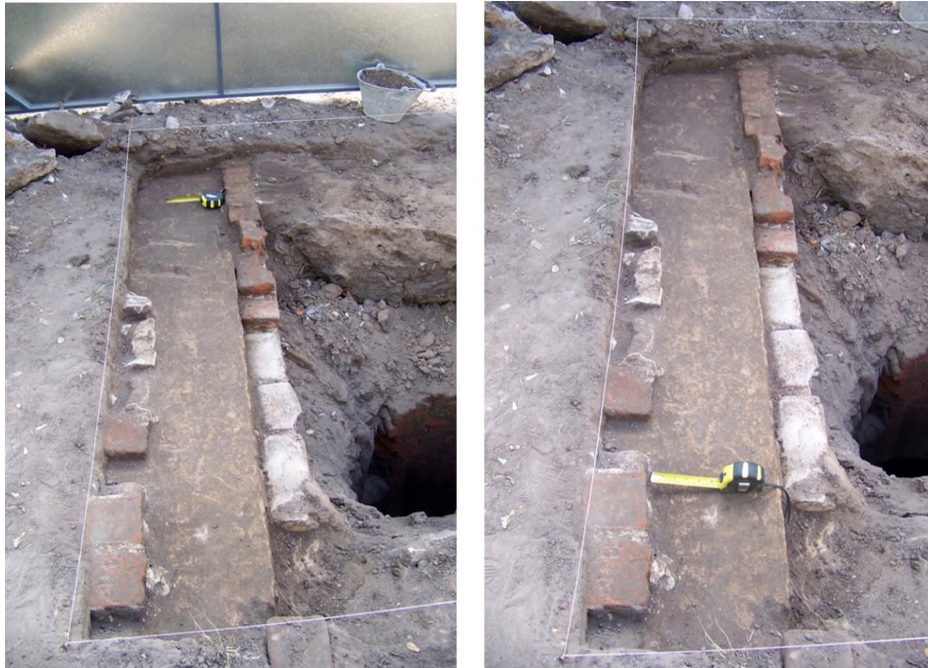
Fotos 30 y 31. Detalles del basamento, ambas fotos tomadas del sector SW. (Fotos Lic. Belén Aguirre)

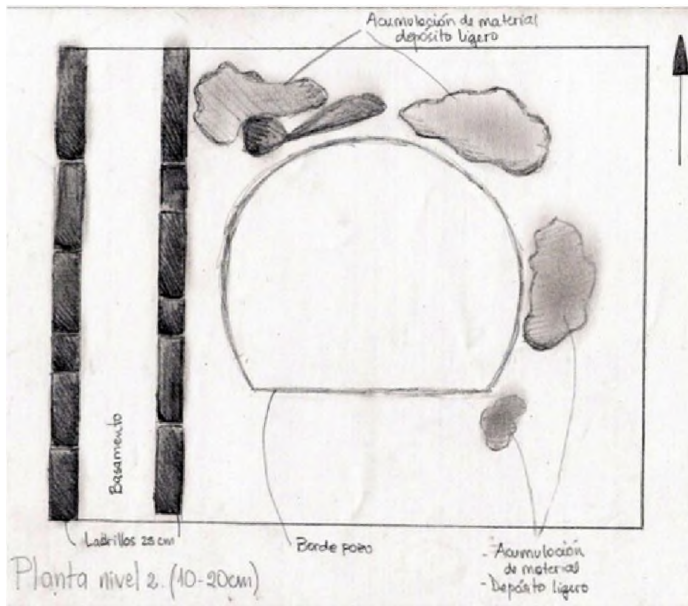
Fig. 17. Esquema donde se ve la disposición de la basura. (Dibujo Lic. Belén Aguirre)

En el **Nivel 2** (10cm – 20cm) continúa apareciendo material contemporáneo, más que nada basura (envases plásticos, tapitas de botellas años 1996/1998/1999, elementos de hierro, vidrio, bolsas de plásticos, baldosas de la vereda), focalizados en algunas zonas, NW y hacia el centro cerca del borde de la boca del pozo.

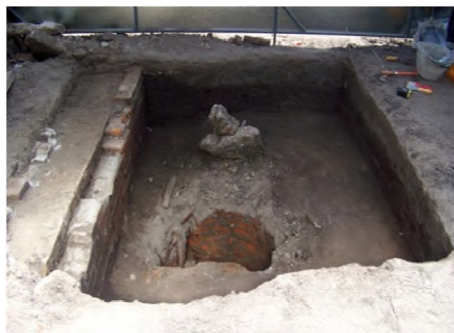
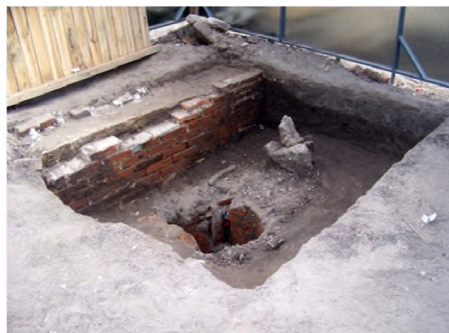
En el **Nivel 4** (30cm – 40cm) no se encuentra tanto material como en el nivel anterior, pero siguen siendo materiales contemporáneos (rollo de fotos, gomas de borrar, baldosas, chapitas). Con respecto al sedimento hay sectores en donde se encuentra bastante más compacto y áreas en donde la tierra se encuentra húmeda, es el caso en el sector NW y SW.

Foto 32 y 33. Foto nivel 4, desde Sur y Foto del Nivel 5, tomada desde el S-E. (Fotos Lic. Belén Aguirre)

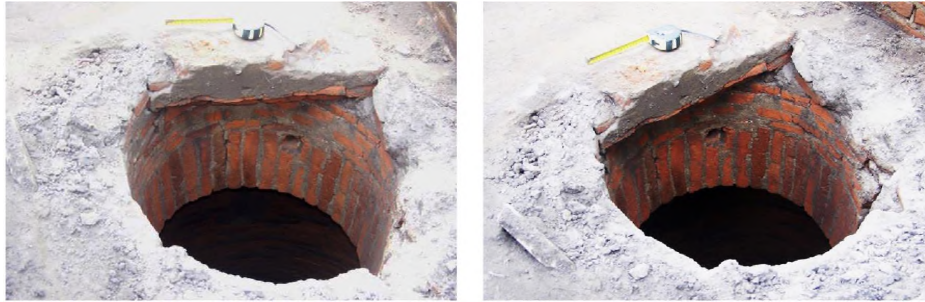
Foto 34 y 35. Fotos del nivel 5, detalles de la mancha de óxido en el sector S-W, en el borde del pozo. (Fotos Lic. Belén Aguirre)

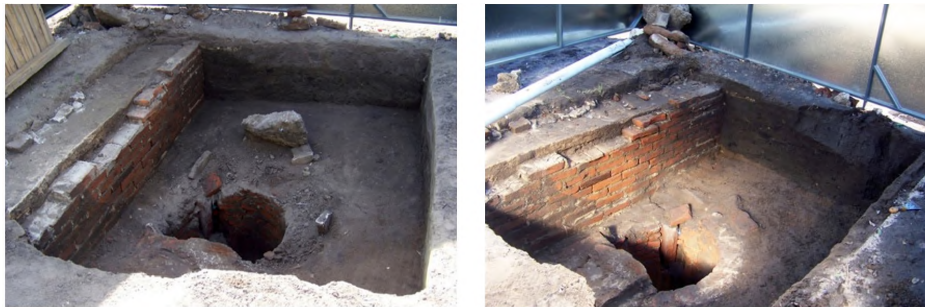
Nivel 6 (50cm - 60cm) se inició el trabajo por el sector S, aparecieron muchos metales (clavos, hierros). Se continuó hacia el sector NW donde se localizó el borde del pozo en la zona media al lado del muro. El material que se encontró sigue siendo el de basural (tapitas, plásticos, vidrio, bolsas), muy esporádico.

El sedimento cambió de ser tierra negra localizada y densa, a una mucho más arcillosa con muchos cascotes de distintos tamaños de color marrón-rojizo. Aparece mucho gres (masilla muy plástica y arcillosa) se encuentra en color negro y gris blanquecino.

Fotos 36 y 37. Foto del nivel 6, sacada desde el Sur. Foto del nivel 7, se observa el borde del pozo, sacada de la pared S-W. (Fotos Lic. Belén Aguirre)

Nivel 7 (60cm – 70cm) en este nivel casi no aparece material. El sedimento se continúa con el nivel anterior. En toda la superficie se llega a este nivel.

Se descubre la boca del pozo, la medida del diámetro es de 80cm. Los ladrillos que recubren la boca se ubican de la siguiente manera: 4 hileras de ladrillos de 20cm. (1/2 ladrillo) superpuestos, seguidos de ladrillos ubicados verticalmente, cuya medida es de 40cm. La medida de esta estructura que conforma el cuello hasta la superficie es de 78cm.

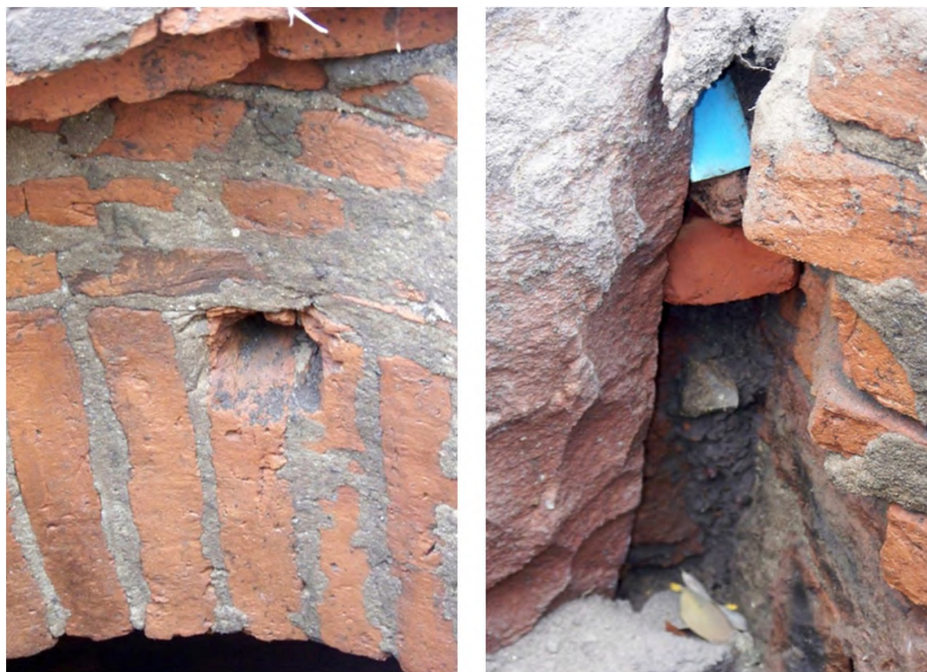
Fotos 38 y 39. Detalles del orificio que se encuentra en el borde interno de la boca del pozo, sector S-W y de la estructura modificada que aparece enfrente, en la pared N-W. (Fotos Lic. Belén Aguirre)

Este cuello, presenta dos modificaciones, en el sector W se encuentra una piedra laja cortando la estructura del cuello; y en el lado opuesto, se deja ver una abertura

en uno de los ladrillos. Modificación que fue utilizada como drenaje del sistema de riego de la plaza.

La plataforma que se encontró sobre el borde del pozo, en el sector SW, está compuesta por cuatro hileras de ladrillos superpuestos; sus medidas son 68cm. de largo por 78cm. de ancho.

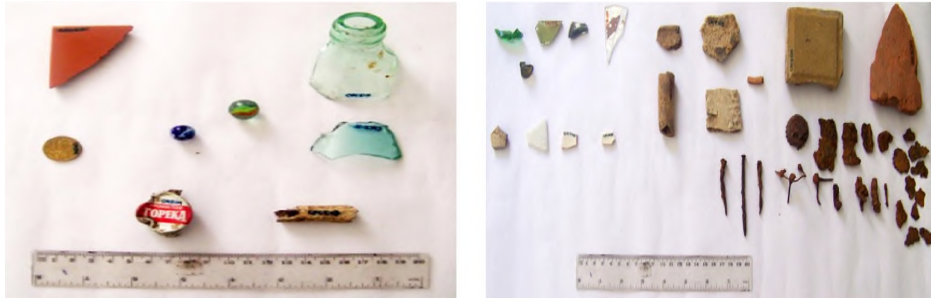
El material encontrado es muy diverso y escaso, entre ellos merecen destacarse alguna moneda, piezas metálicas, huesos, clavos de varios tamaños y formas, partes de una placa de metal, baldosas y ladrillos, loza muy pequeña, vidrio de botellas de gaseosas, parte de un espejo, fragmentos de huesos que presentan marcas de cortes.

Fotos 40 y 41. La moneda recuperada es de 1985, bolitas, vidrios, elementos de hierro: chapitas de cerveza y clavos. (Fotos: Lic. Belén Aguirre).

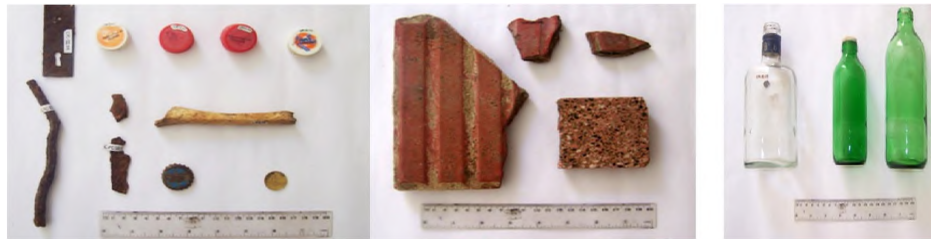
Fotos 42 y 43. Se puede observar los materiales recuperados: parte de una cerradura, hierros y partes de una placa de metal y una moneda de 10 centavos de 1985. Baldosas recuperadas en el mismo nivel, iguales a las del nivel anterior, además puede observarse un elemento de mármol. Las botellas son las verdes de alcohol y la de la izquierda, es de licor 8 hermanos. (Fotos: Lic. Belén Aguirre).

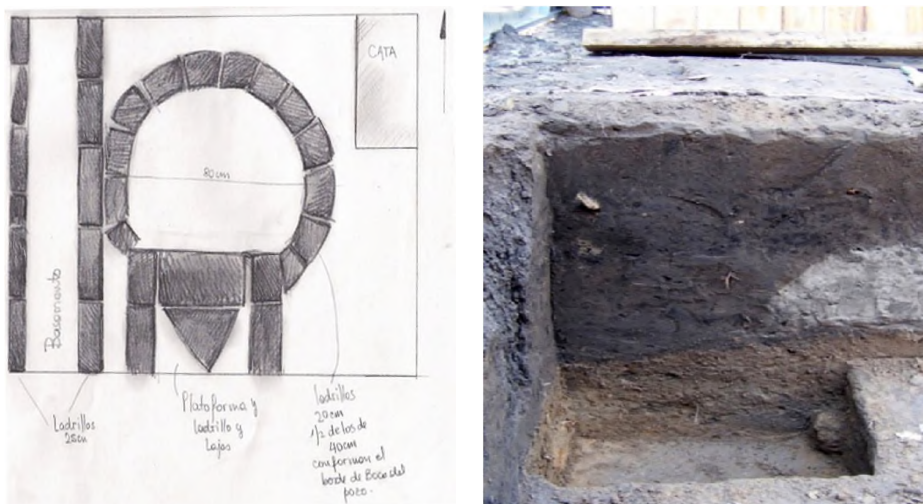
Fig. 18. Esquema en donde se ve la ubicación de la Cata Norte y fotos del nivel 8, donde se puede ver todo el perfil. (Dibujo y foto Lic. Belén Aguirre)

Se procedió a abrir una cata de 60cm. x 40cm. en el sector N. Se eligió este sector porque era el más favorable para apreciar la estratigrafía de la cuadrícula.

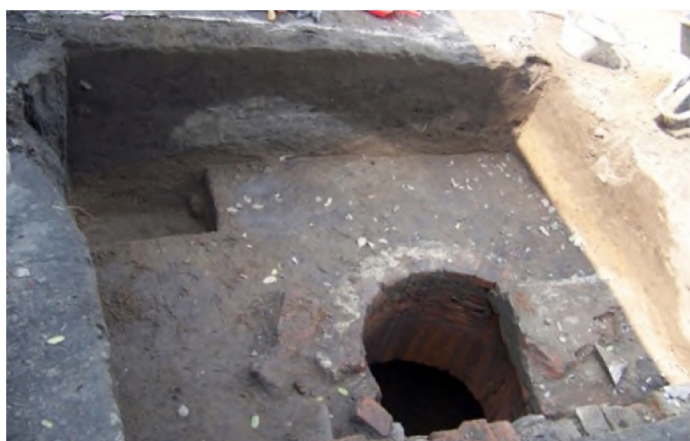
Nivel 8 (70cm.-80cm.) apareció loza muy pequeña y mucho material oxidado. El sedimento se continuó con el nivel 7 general de toda la cuadrícula.

Foto 44. Foto del nivel 8, tomada desde el W. (Foto Lic. Belén Aguirre)

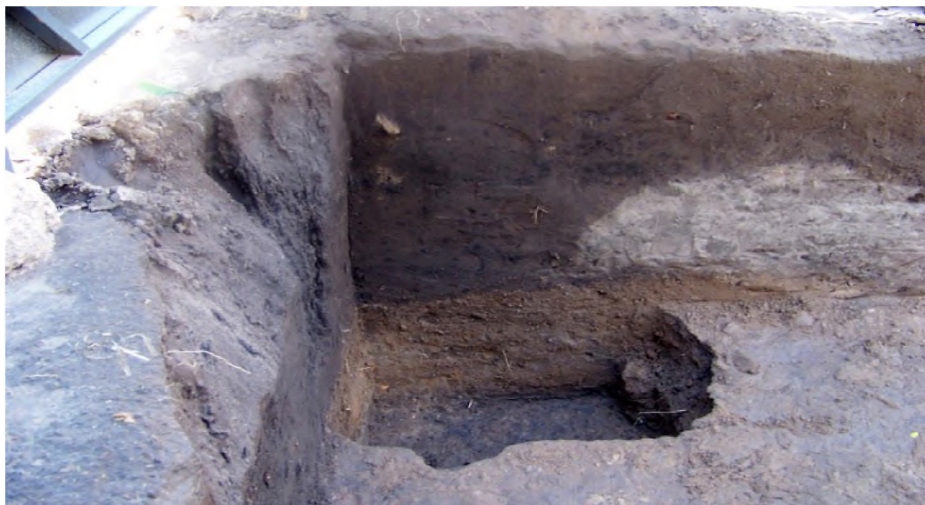
Nivel 9 (80cm.- 90cm.) aparecen muchos metales oxidados. El sedimento sigue igual al nivel anterior, se encuentra mucho más húmedo.

Foto 45. Foto del nivel 9 tomados del lado W. (Foto: Lic. Belén Aguirre)

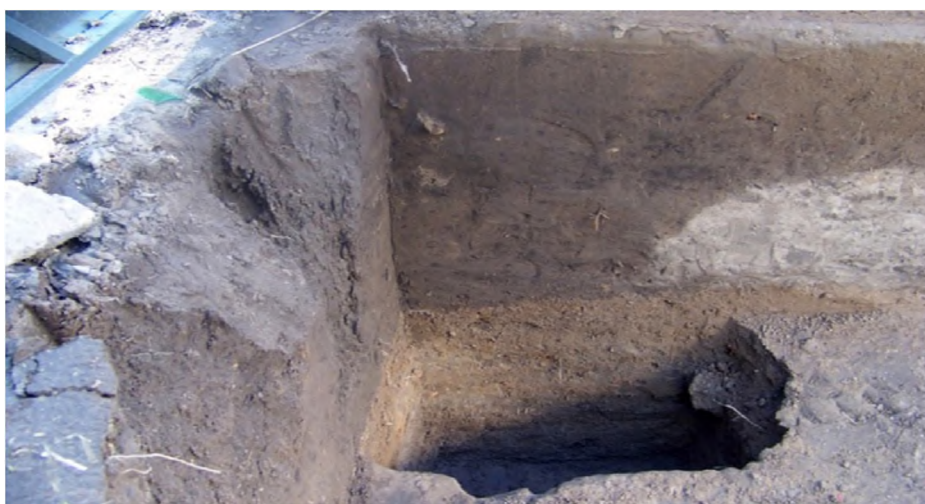
Nivel 10 (90cm -1m) continúa apareciendo material oxidado (hierros, clavos), huesos (tabitas) y algo de loza. El sedimento es compacto de color negro y se encuentra húmedo.

Foto 46. Foto nivel 10, desde el sector W. (Foto: Lic. Belén Aguirre)

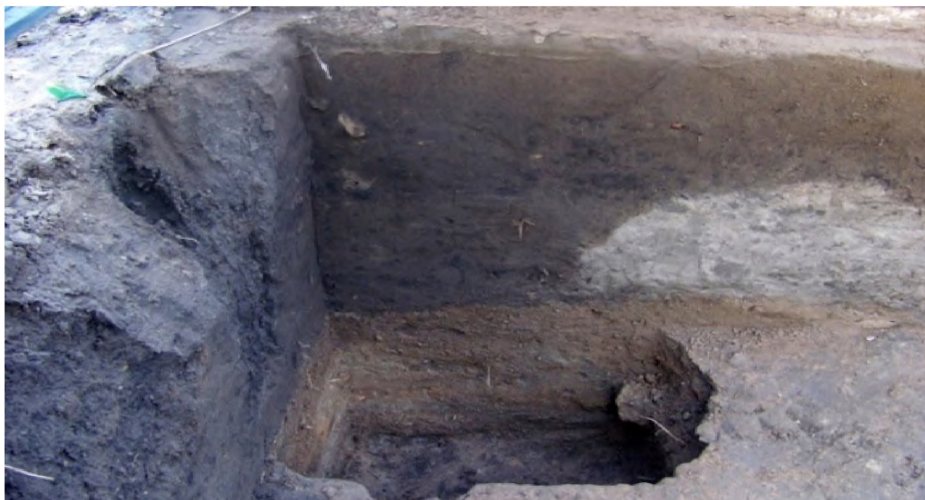
Nivel 11 (1m.-1,10m.) muy poco material, clavos, botón, loza. El sedimento continúa siendo húmedo y se va haciendo cada vez más plástico.

Foto 47. Foto nivel 11, tomada desde el W. (Foto Lic. Belén Aguirre)

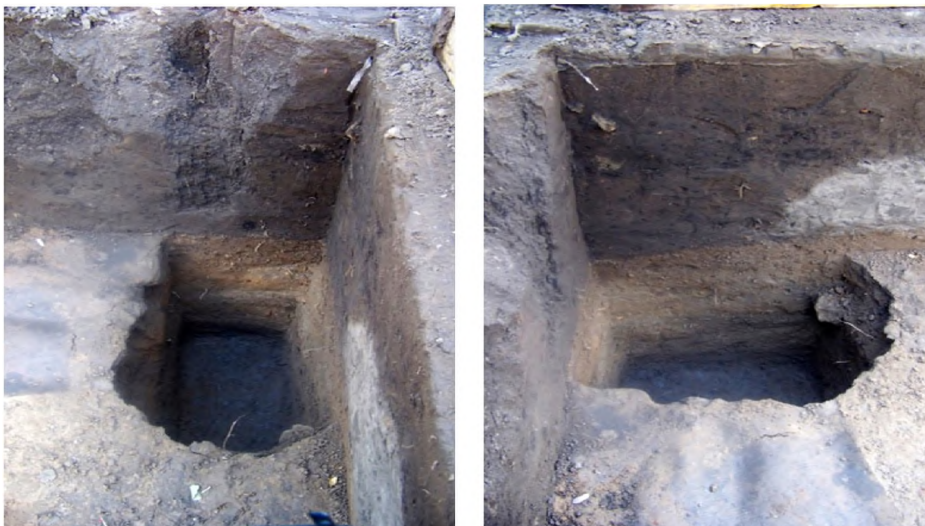
Nivel 12 (1,10m.-1,25m.) casi no aparece material. El sedimento se tornó muy húmedo y más plástico. Hacia el final de este nivel aparece gres en toda la superficie, y nada de material; lo cual hace imposible seguir bajando. Las paredes se derrumbaron; se procedió a tapanlo, antes de esta acción se dejó una marca en el nivel.

Foto 48 y 49. Fotos del nivel 12, tomadas desde el Sur, izquierda, y del sector W, derecha. (Fotos: Lic. Belén Aguirre)

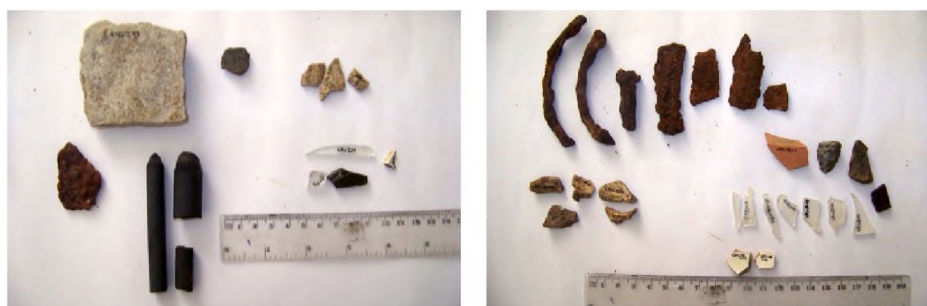
Posteriormente, ya a los 80cm. y 90cm. de profundidad, los materiales que se hallaron son muchos metales oxidados, lo que dificulta su determinación, chapitas de gaseosas, restos de huesos de animales bastante deteriorados, loza muy pequeña y fragmentada, un trozo de baldosa y dos carboncillos de distintos grosores.

Fotos 50 y 51. Restos encontrados en el nivel 80cm.- 90 cm. (Fotos: Lic. Belén Aguirre)

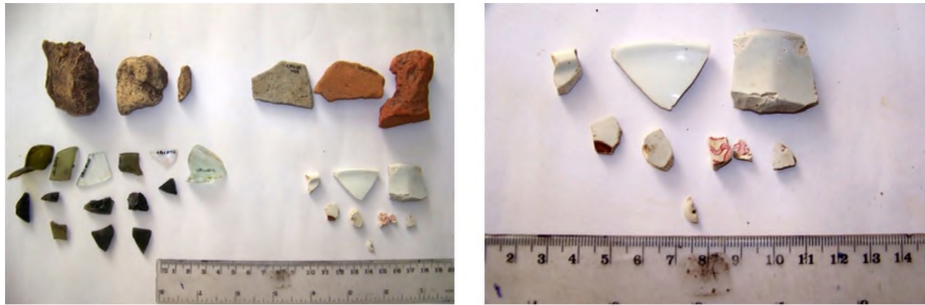
Continuando con la excavación entre los 1m a 1,10m. de profundidad, los materiales son ladrillos de varios tamaños, loza de varios tamaños: dos bordes y pequeños fragmentos que dejan ver un decorado rosa. Los vidrios son restos de botellas, pero están muy fragmentados. Los huesos son toscos, uno sería lo que se conoce como *taba*, el otro está bastante deteriorado.

Fotos 52 y 53. Foto en detalle de la loza y restos recuperados de este nivel. (Fotos: Lic. Belén Aguirre)

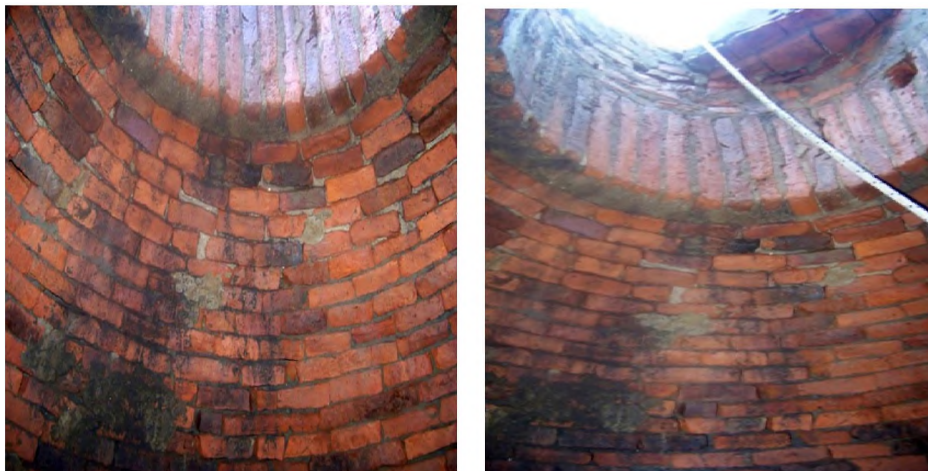
Fotos 54 y 55. Foto detalle del interior del pozo, donde se puede observar la forma abovedada del cuerpo del pozo. (Fotos: Lic. Belén Aguirre)

Medida de profundidad: 3,10m. tomada desde la superficie de la boca.

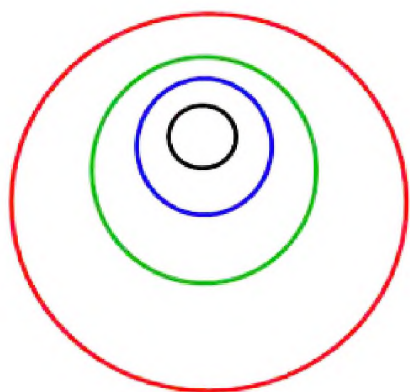
Fig. 19. Morfología esquemática del pozo

○ 2,00m. de diámetro. ○ 1,74m. de diámetro ○ 1,40m. de diámetro ○ 0,80m. de diámetro.

De lo que se describe se puede comprender que, a mayor profundidad, se va reduciendo la sección del pozo.

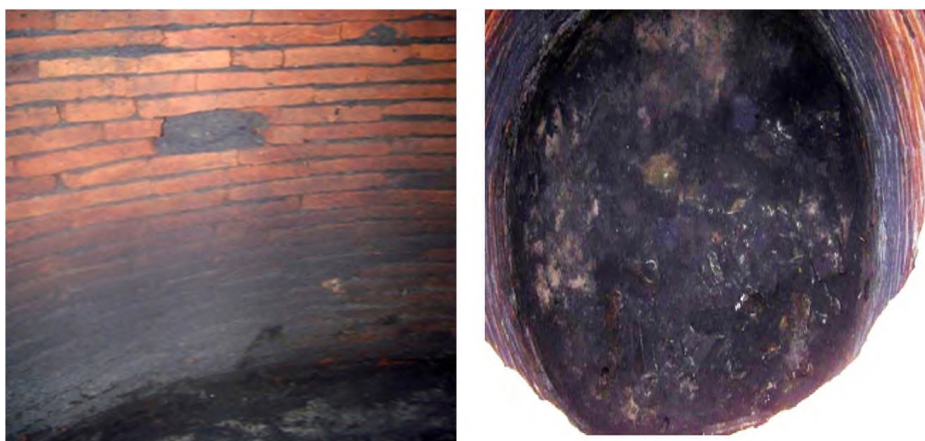
Fotos 56 y 57. Foto del nivel I, se ve en detalle los ladrillos faltantes y foto del nivel II, en donde empiezan a aparecer las primeras losetas. (Fotos: Lic. Belén Aguirre)

Los niveles que se pueden detallar son: **Nivel I** entre 3,10m. a 3,40m. de profundidad: desperdicio de parte del derrumbe; los materiales son diversos, pero todos actuales, muchas botellas de plástico. Se llegó hasta el nivel en donde el sedimento es más claro.

Nivel II. Éste va desde los 3,40 m. a 3,60 m. de profundidad: el sedimento es propio de un ambiente lacustre, arenillas muy finas formando capas superpuestas negras y claras. No aparece material en este estrato. Hacia al final del mismo, en la parte central se descubren losetas de piedra, en una disposición caótica, no ordenada como si fuera un piso.

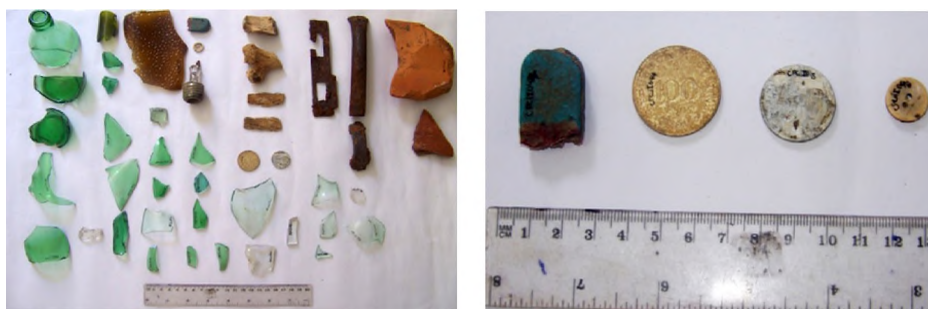
También botellas de vidrios bastante fragmentadas, restos de ladrillos, 2 monedas, una plateada de 10 australes de 1989, y otra dorada de 100 pesos de 1978. Los elementos de hierro son: un clavo grande, parte de una cerradura y un conector curvado. Los huesos son extremidades fragmentadas.

Fotos 58 y 59. Foto general de los materiales recuperados. Detalle de las monedas encontradas

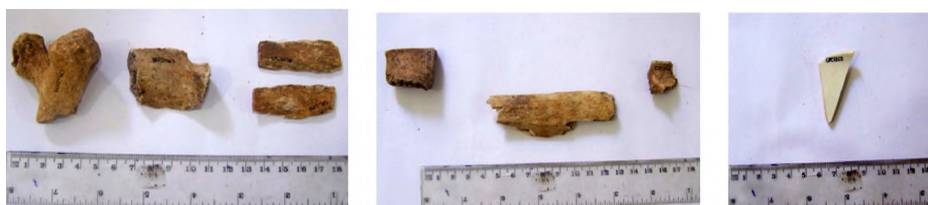
Fotos 60, 61 y 62.Detalle de los huesos hallados y detalle de un trozo de loza recuperada. (Fotos: Lic. Belén Aguirre)

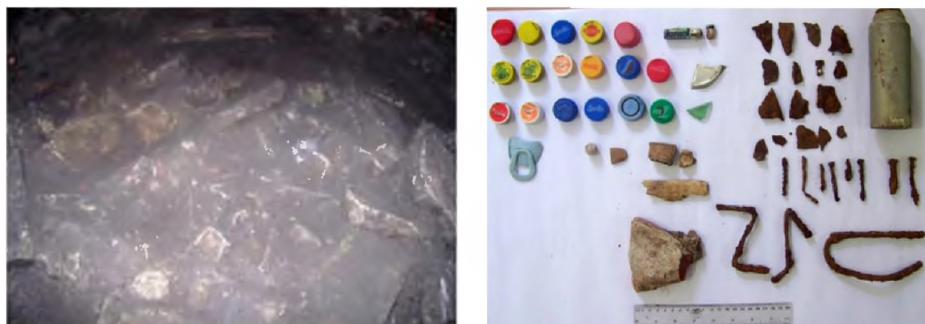
Foto 63 y 64. Foto del nivel III, se observan las losetas en toda la superficie y el material ya limpio y clasificado de este nivel. (Fotos: Lic. Belén Aguirre)

En el **Nivel III**, entre 3,60 m. a 3,80 m. de profundidad las losetas se localizan en toda la superficie, de diferentes tamaños y en estado caótico, como si fueran arrojadas desde arriba; presentan una acumulación más numerosa en el centro que en la periferia. Los materiales hallados son diversos pero predominando los metales. También hay partes de restos de placas, clavos de diversos tamaños, varillas metálicas, un tubo de pintura en aerosol, 2 pilas una entera y otra una sección. Muchas tapitas plásticas con fechas

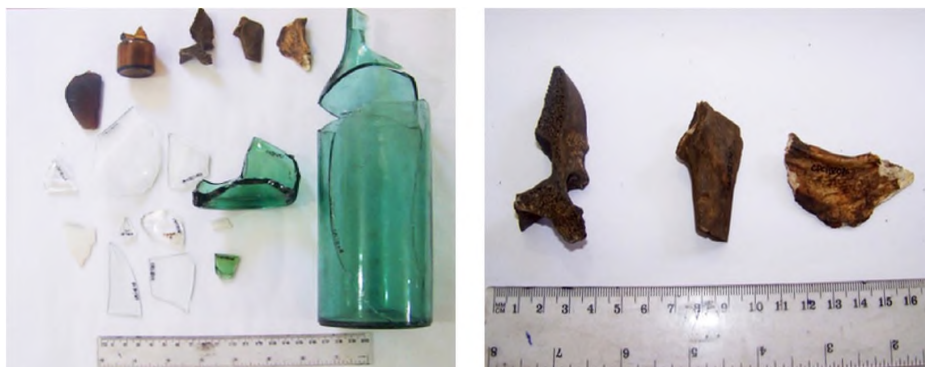
Nivel IV. Entre los 3,80m. a 4,00m. de profundidad, continúan las losetas del nivel anterior pero en menor cantidad. El sedimento es más plástico, arcilloso, de color marrón oscuro. Los elementos que predominan son los metales que se encuentran muy oxidados, lo que hace difícil determinarlos, vidrio de botellas fragmentadas y un frasco pequeño, restos de huesos vacunos cortados, en general, cortes de carnicería.

Fotos 65 y 66. Foto detalle de botellas y huesos recuperados en Nivel IV (Fotos: Lic. Belén Aguirre)

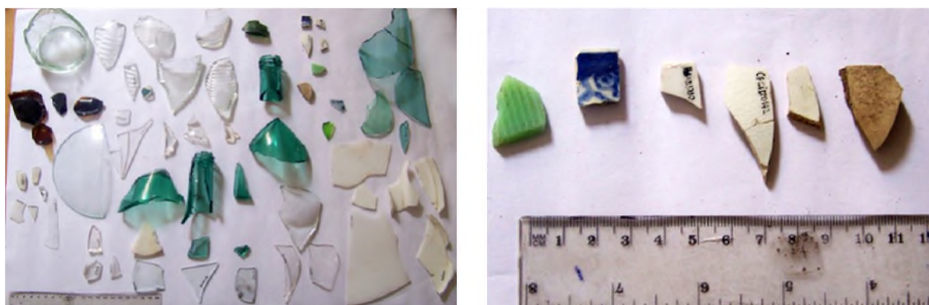
Los materiales encontrados en los niveles V y VI, son variados, predominan los sachet de leche de 1971, botellas de vidrio, restos de botellas de gaseosas, lozas pintadas muy fragmentadas, restos de plásticos y metales.

Fotos 67 y 68 Fotos de los materiales de vidrio, plástico y loza. Detalle de las lozas recuperadas, se puede apreciar una pintada en azul. (Fotos: Lic. Belén Aguirre)

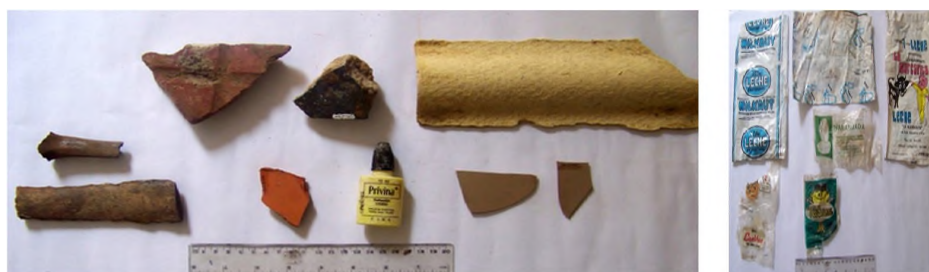
Fotos 69 y 70. Otros materiales recuperados son baldosas, plásticos, un estuche de remedio, huesos que como se aprecian son cortes de carnicería. Bolsas plásticas de todo tipo, en este caso predomina el sachet de leche cuyo lote es de 1971, el otro sachet es de marca La Margarita, la que se producía en Corrientes; además, hay bolsitas de jugo naranjada y bolsas de tutuca de 1970. (Fotos: Lic. Belén Aguirre)

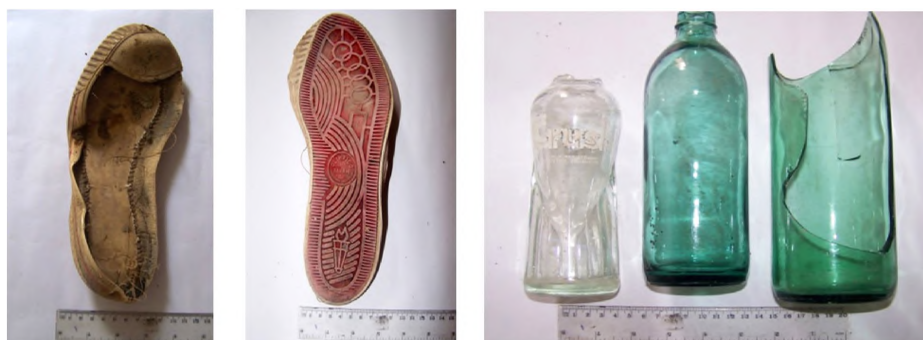
Fotos 71, 72 y 73. Zapatilla recuperada en el pozo. Botellas recuperadas, una en buen estado y dos fragmentadas, una de Crush, una gaseosa y otra de vino. (Fotos: Lic. Belén Aguirre)

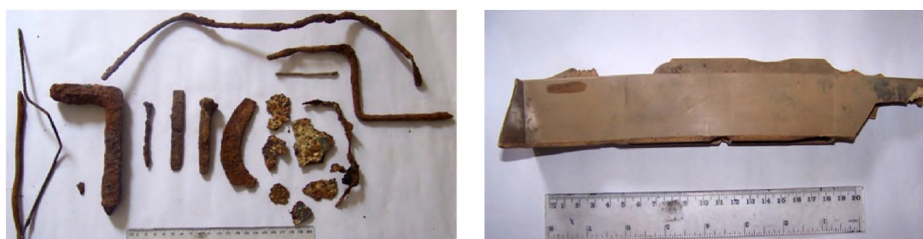
Fotos 74 y 75. Metales recuperados fragmentos de lata de leche Nido, clavos y estacas de distintos tamaños y alambres de diversos grosores. Plástico recuperado, posiblemente de alguna batea. (Fotos: Lic. Belén Aguirre)

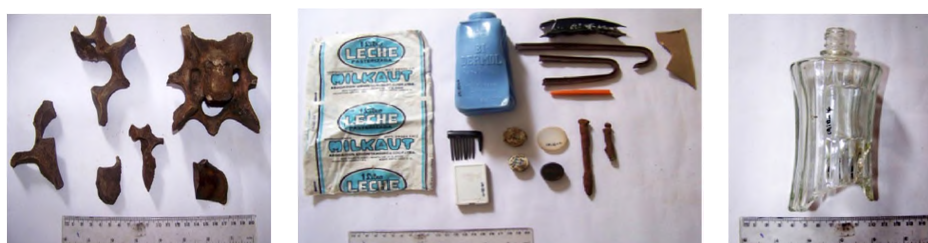
Nivel VII. A partir de los 4,40m. a 4,60m. de profundidad, este nivel se presenta con iguales características que el nivel anterior. El sedimento comienza a tornarse más ligero, menos plástico. En este nivel también aparecen nuevamente los sachet de leche pero en menor cantidad, elementos de plásticos: un recipiente de talco de bebe, tapas de frascos de remedios, clavos grandes, restos de una percha plástica y de una manija de balde.

Fotos 76, 77 y 78. Foto de las vértebras recuperadas y los demás huesos. Los elementos de vidrios son variados, de diferentes tamaños, predominan, además aparecen los frascos de perfumes. (Fotos: Lic. Belén Aguirre)

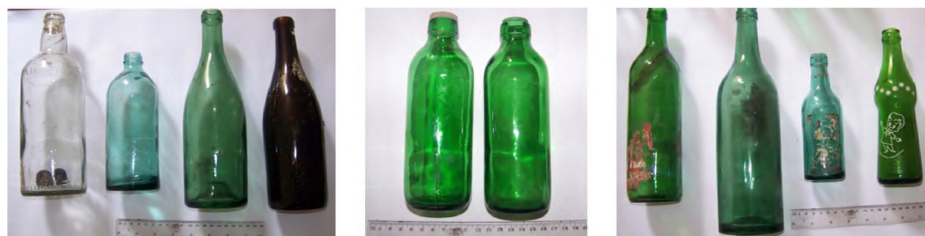
Nivel VIII. Entre 4,60m. y 4,80m. el sedimento se encuentra mucho más ligero, si bien sigue apareciendo gres en algunas zonas, los materiales son variados, siguen predominando los metales y envases plásticos (sachet de leche). Los fragmentos de vidrio son variados, hay picos y bases de botellas, dos ampollas de vidrio. Las botellas son de vino y de gaseosas.

Fotos 79, 80 y 81. Botellas enteras recuperadas de bebidas alcohólicas. Botellas de alcohol recuperadas. Otras botellas, de vino la primera de la izquierda cuya marca es Michel Torino, la pequeña de la derecha es Rodas, y la de gaseosa es Pritty. (Fotos: Lic. Belén Aguirre)

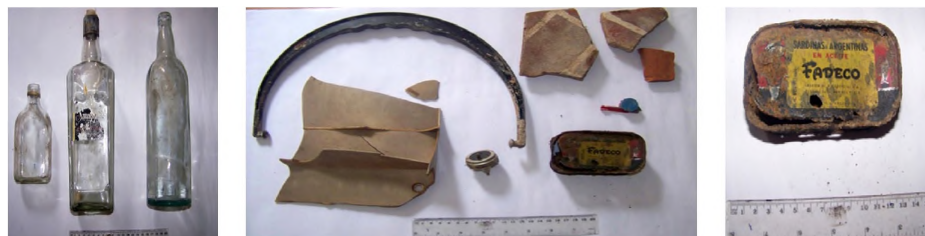
Fotos 81, 82 y 83. Botellas de whisky importados. Los materiales son muy variados, una manija de balde, plásticos de recipiente, un elemento de carnaval, baldosas con diseño de rayas blancas, un resto de foco y una lata de sardinas que se producían en el país. Detalle de lata de sardinas encontradas en este nivel. Los sachés de leche siguen apareciendo cuyo lote es de 1971, otra bolsa es una del banco Galicia donde entregaban las monedas y el último envase es un vino de San Juan llamado Patagónico, que se empaquetaba y venía de Alemania. Cortes de huesos. Metales que aparecieron por un lado alambres de diferentes grosores y largos, y una barra metálica como así latas de aceite con la marca de YPF y Esso. (Fotos: Lic. Belén Aguirre)

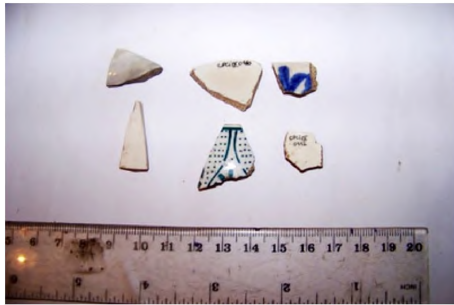
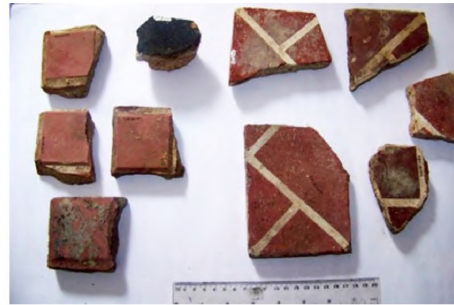
Nivel IX. A los 4,80m. y 5,00m. de profundidad aparecen, mezclado con el sedimento, ladrillos de 30cm y de 25cm, los primeros son de la medida que conforman las paredes del pozo, algunos enteros y otros son trozos, desordenados. Los materiales encontrados son variados, metales, vidrios (botellas), huesos y mosaicos.

Fotos 84 y 85. Foto detalle de las lozas muy pequeñas recuperadas, con decoraciones pintadas. Restos de baldosas halladas, se pueden ver las similares que se usan actualmente y otras decoradas con líneas blancas. (Fotos: Lic. Belén Aguirre)

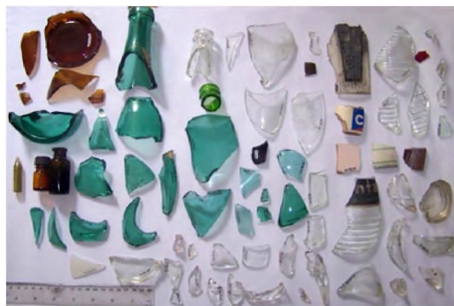
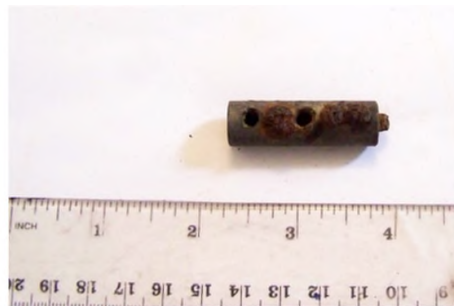
Fotos 86 y 87. Conjunto de materiales de vidrio recuperados, picos de botellas, frascos y ampollas de remedios, las botellas van de gaseosas conocidas a bebidas alcohólicas. Este elemento metálico tiene forma de pila con orificios en su superficie. (Fotos: Lic. Belén Aguirre)

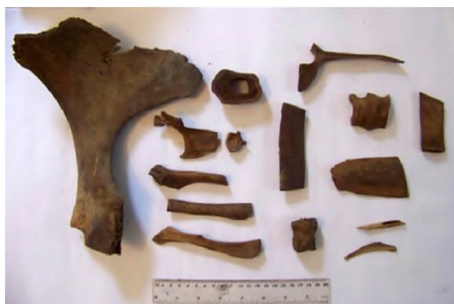
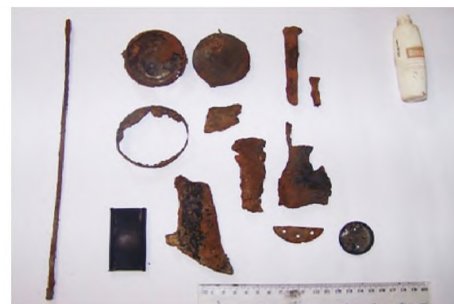
Fotos 88 y 89. Huesos recuperados de gran tamaño, escápula, clavícula, costillas y otros que son cortes de carnicería. Restos metálicos recuperados latas de distintos tamaños, varilla y clavos grande y pequeño, restos metálicos indefinidos. (Fotos: Lic. Belén Aguirre)

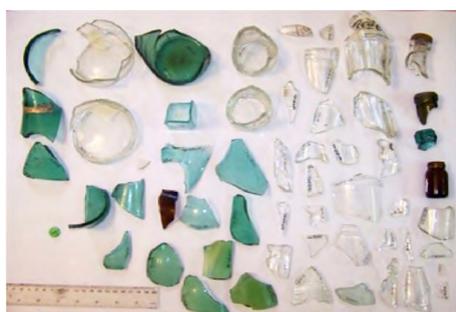
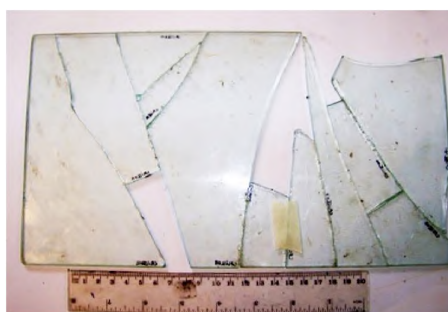
Fotos 90 y 91. Los vidrios recuperados son varias bases de botellas de vino y gaseosas, partes fragmentadas del cuerpo, y picos. Se identifican botellas de coca cola. Frascos pequeños. Placa de vidrio reconstruida a partir de los elementos encontrados. (Fotos: Lic. Belén Aguirre)

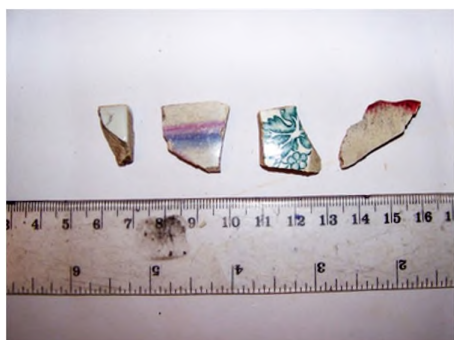
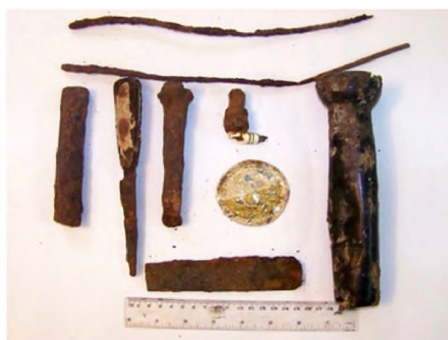
Fotos 92 y 93. Loza hallada en este nivel, se puede ver con detalle el diseño de cada una. Elementos de hierro, se puede ver un cuchillo recuperado, y clavos grandes, además, de una linterna, una bujía, una tapa de miel y alambres. (Fotos: Lic. Belén Aguirre)

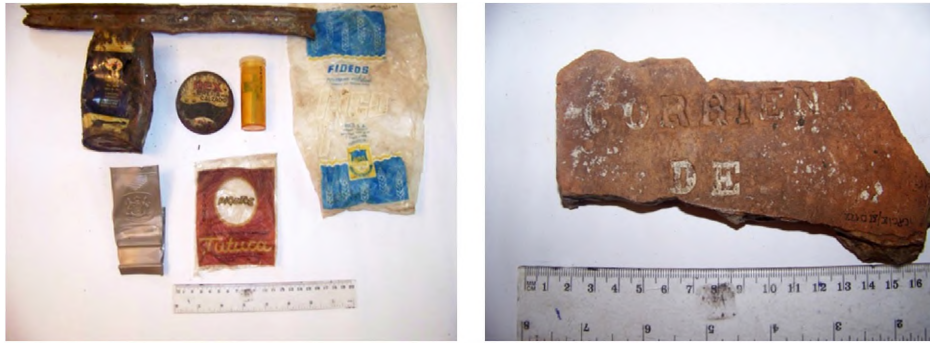
Fotos 94 y 95. Aparecen elementos de envases plásticos de snack de 1967, y de fideos de 1966, un precinto de una marca de tabaco de Estados Unidos, una tapa de pomada para lustrar los zapatos, una lata de cerveza Biecker que se producía en el país por fábrica Pilsen. Un tubo plástico con receta médica. Detalle de un ladrillo que apareció en este nivel, donde tiene grabado "Corriente (s) de"... (Fotos: Lic. Belén Aguirre)

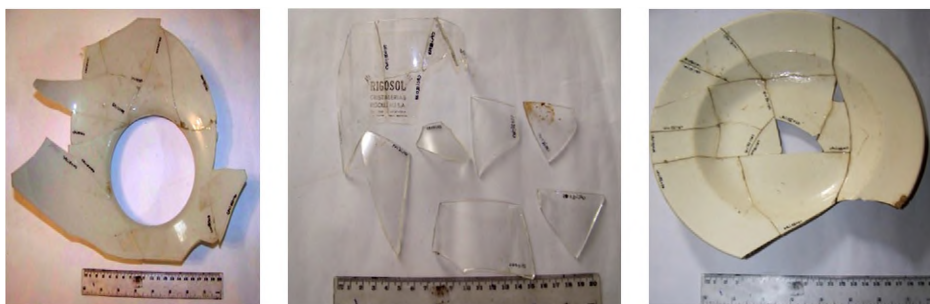
Fotos 96, 97 y 98. Foto de la luminaria, el jarrón o vaso recuperado, se puede ver la marca de la cristalería y plato hondo recuperado y armado. (Fotos: Lic. Belén Aguirre)

Dentro de este contexto se pudo reconstruir parcialmente una luminaria de la plaza que fue arrojada al pozo, cuyas piezas aparecen en los distintos niveles a partir del nivel V. Es de forma redonda. Además, de un plato hondo de loza que aparece en el nivel VII y VIII, de un vaso o jarrón de vidrio y de dos tubos fluorescentes que estaban ubicados verticalmente en el pozo, desde el nivel V al XI.
