TRABAJO FINAL
INGENIERÍA CIVIL

ADECUACIÓN Y
ACONDICIONAMIENTO
DEL DRENAJE DEL BRAZO
DEL RIACHO ARAZÁ
CHACO

FACULTAD DE INGENIERÍA
UNIVERSIDAD NACIONAL
DEL NORDESTE

AÑO 2024

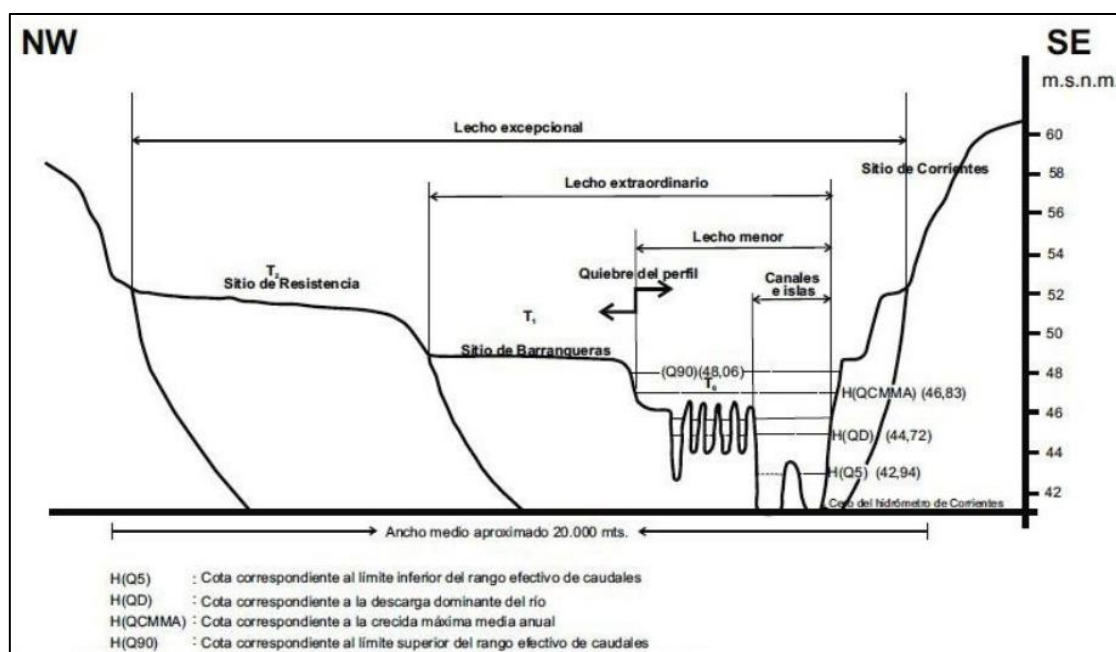
Figura N°1.13: Perfil transversal del valle de inundación del río Paraná (Fuente: Popolizio, E., 2001).

El AMGR se desarrolla sobre dos terrazas diferenciadas: una baja y pantanosa definida como el plano de inundación y el lecho mayor del Paraná, con una extensión aproximada de 10 km hacia el oeste, que es la influenciada por el sistema Paraná – Paraguay, y otra, más alejada y con cotas mayores, que concentra a Resistencia y Fontana, y centros urbanos como Puerto Tirol, Margarita Belén y Colonia Benítez. En esta terraza se marcan los recorridos del río Negro, con una serie de lagunas meándricas, y el riacho Arazá. El plano de cotas [Figura N°1.13] del perfil transversal que muestra el desarrollo de las terrazas refleja la vulnerabilidad de la mayor parte del espacio urbano ocupado, que se encuentra en zonas propensas a inundarse, lo que llevó durante los años al desarrollo de sistemas de defensas ante las crecidas de los ríos.

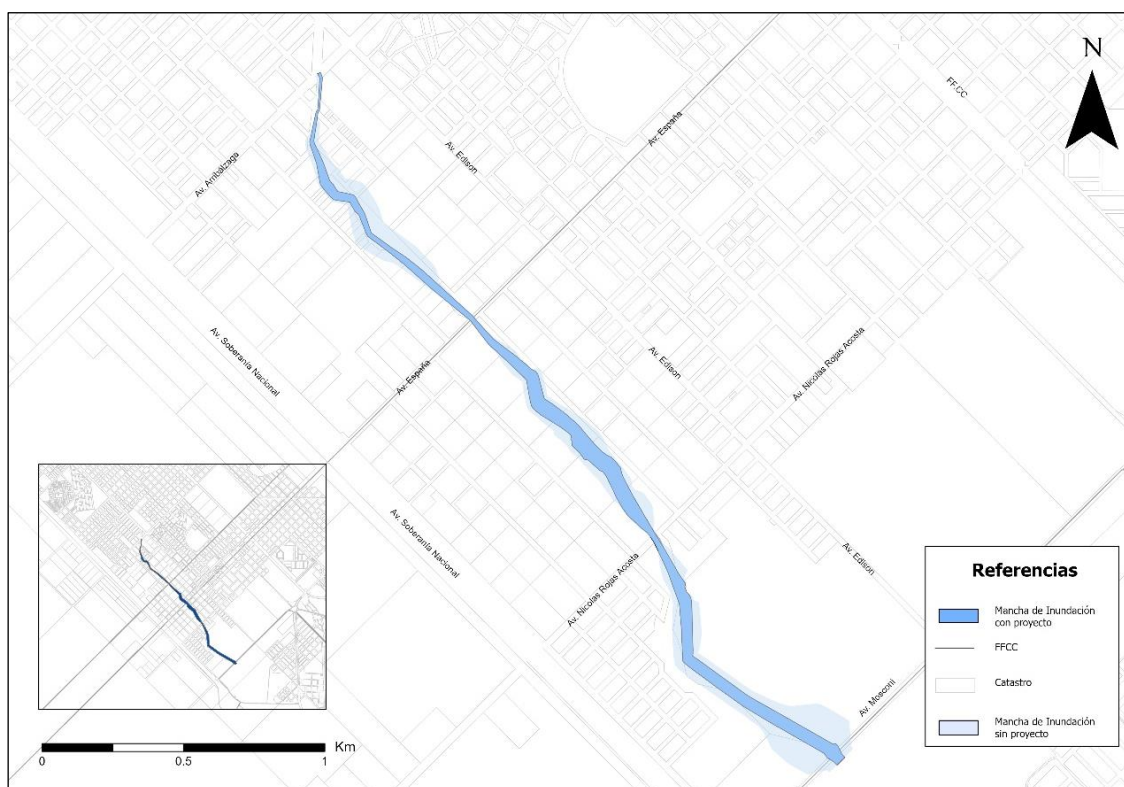
Figura N°6.7. Comparación de manchas de inundación. TR= 10 años. (Fuente: Elaboración propia).

Los detalles de cotas alcanzadas y superficies de inundación pueden observarse en el plano 6.2.

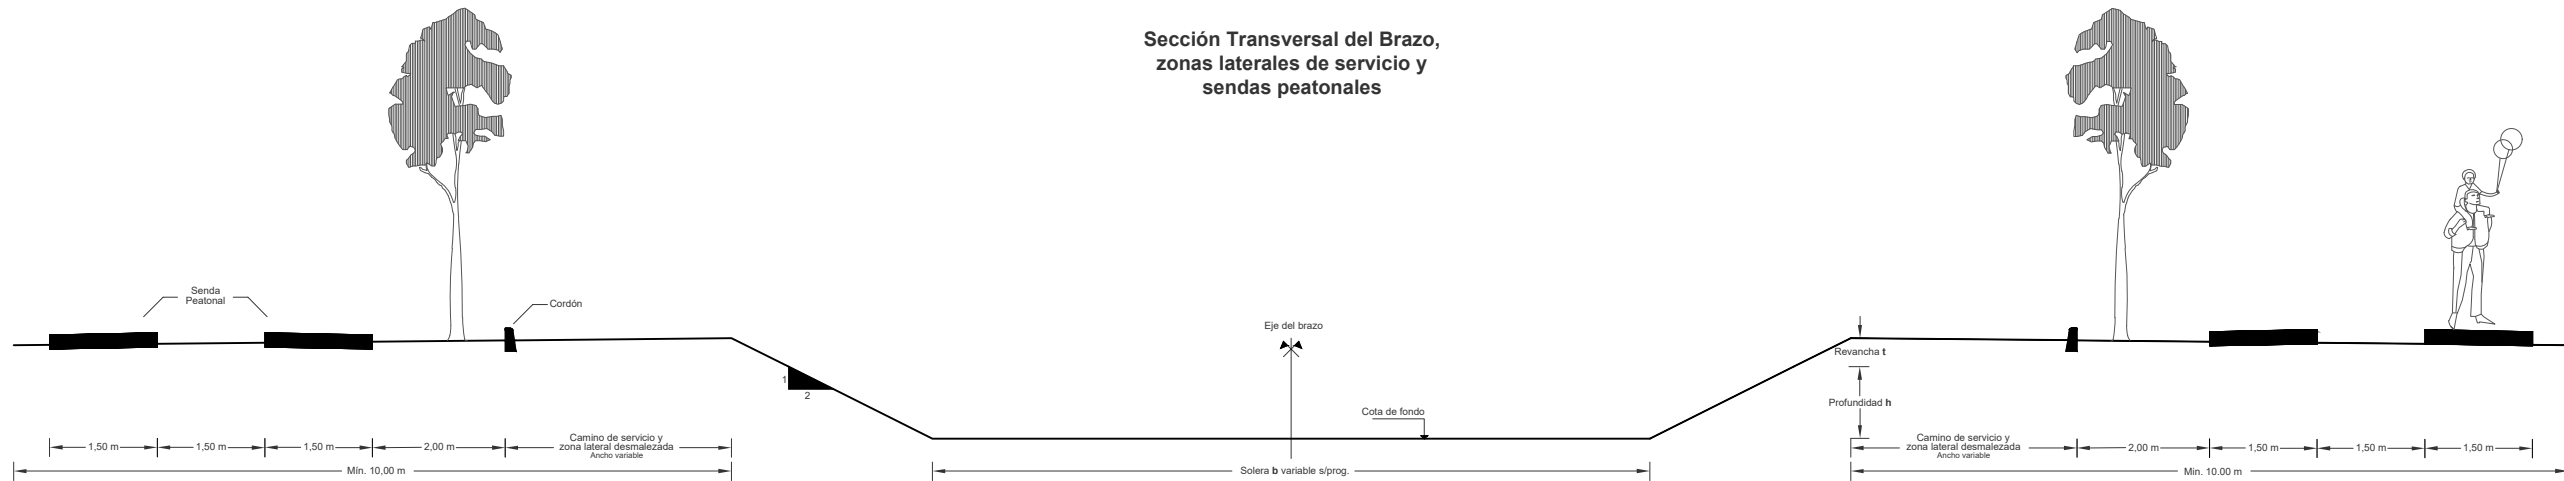
Sección Transversal del Brazo, zonas laterales de servicio y sendas peatonales

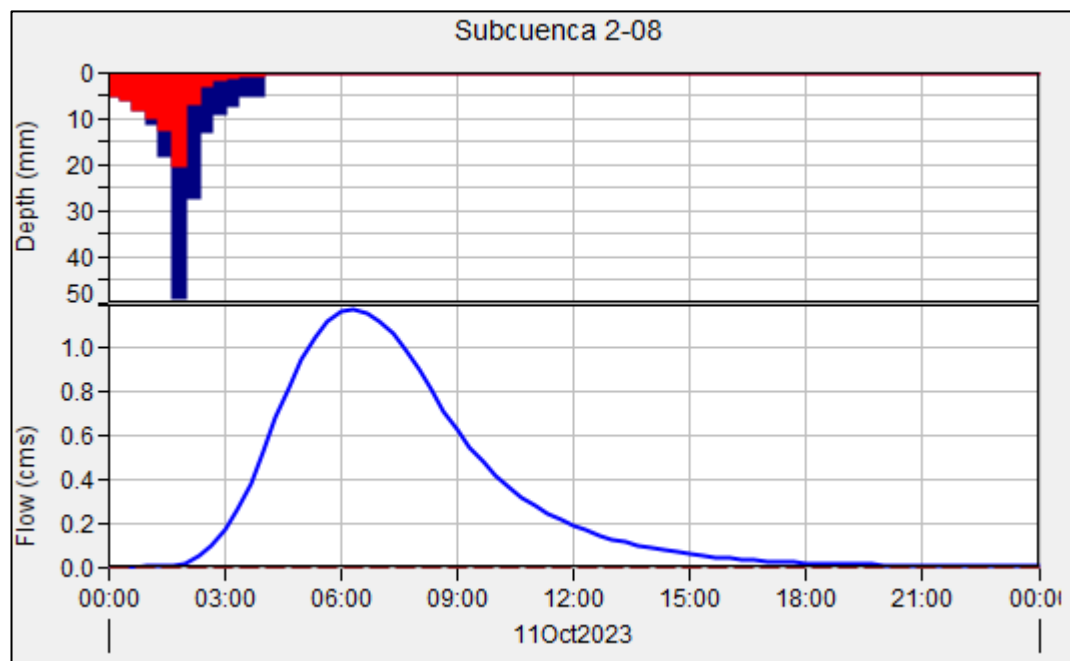
Figura N°18. Hidrograma de salida subcuenca 2-08. (Fuente: HEC-HMS)
