UNIVERSIDAD NACIONAL DEL NORDESTE  
FACULTAD DE INGENIERIA

### **TRABAJO FINAL**

ANTEPROYECTO: OBRA DE REACONDICIONAMIENTO DE CALZADA -  
RUTA NACIONAL N°12 TRAMO KM 871 AL KM 940.

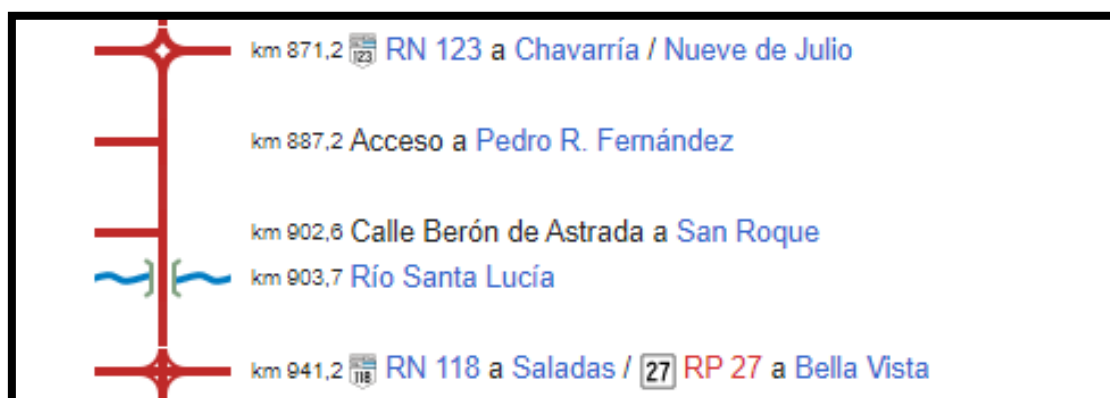
FIGURA 1.2 - Intersecciones de interés en el tramo (Fuente: Wikipedia).

En el esquema anterior se muestran las intersecciones y ríos más importantes durante el tramo. En el mismo se realiza un relevamiento del estado superficial del pavimento así también como en las condiciones que se encuentran los anchos de calzadas.

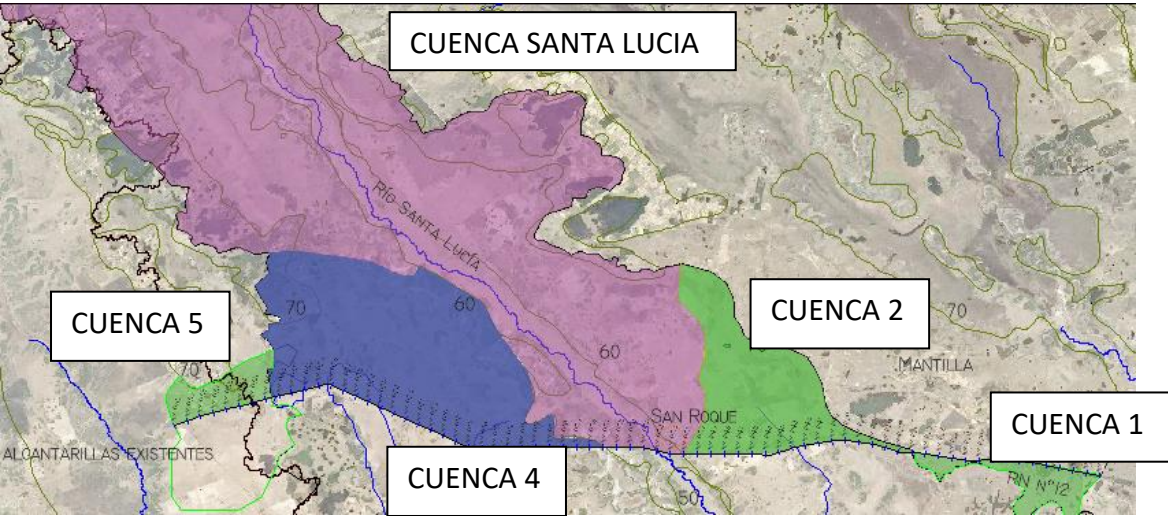
FIGURA 5.16 - Resultados de verificación en H-canales (Fuente: E. Propia).

Para ver las distintas cuencas vemos el siguiente esquema:

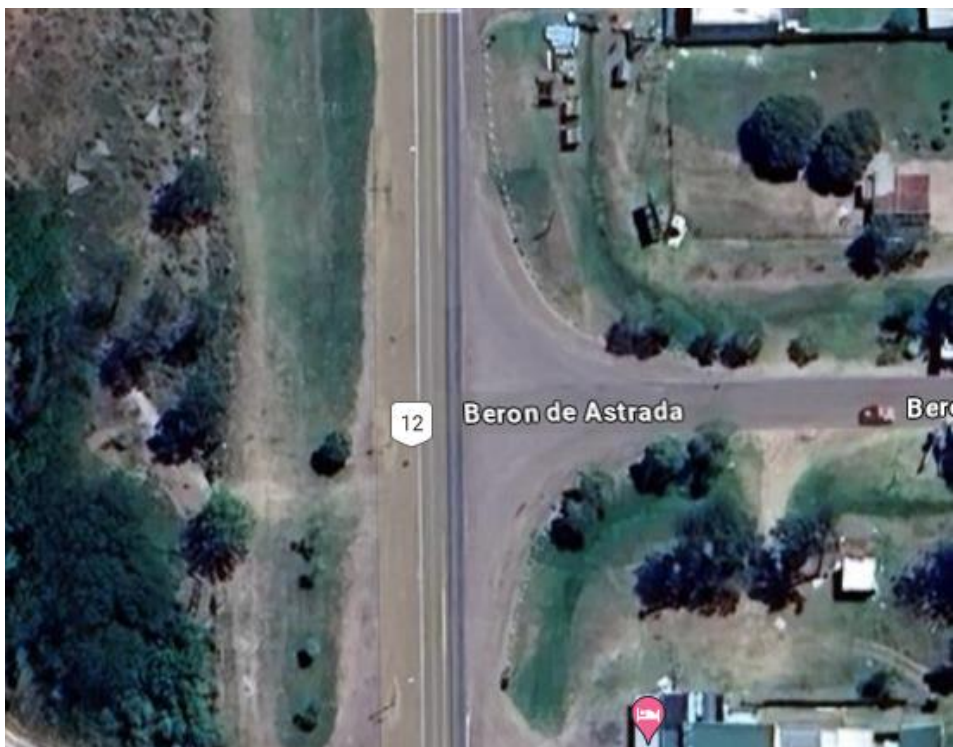
FIGURA 6.1 - Intersección entrada principal a San Roque (Fuente: Google Earht).

Esta intersección pertenece al acceso de la Ciudad de San Roque, donde se puede observar que genera una intersección a 90 grados con la RN ° 12.

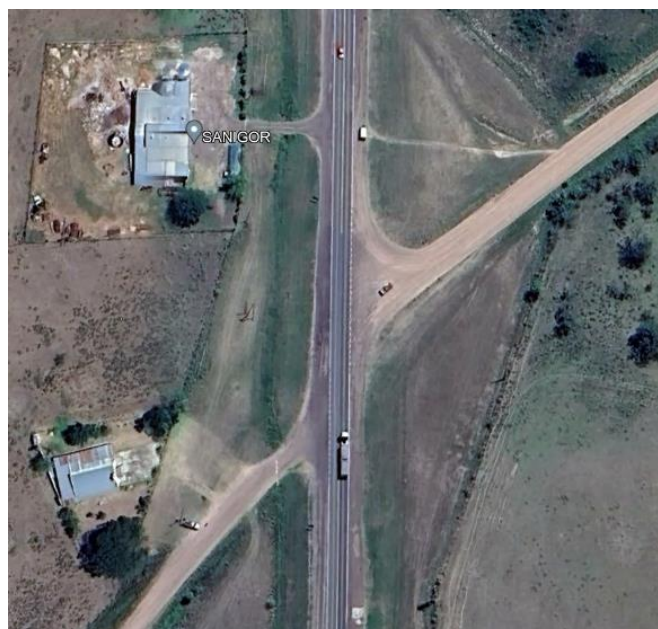
FIGURA 6.6 - Ruta provincial N19- cruce Ruta NN°12 (Fuente: Google earth).

En esta se observa una situación similar a la anterior, con la diferencia que el camino secundario puede cruzar la ruta.

La misma debe estar controlada por un cartel de **PARE** en la calle secundaria (Ruta Provincial N° 19), y aplicar las señalizaciones correspondientes en la vía principal, mencionadas anteriormente.

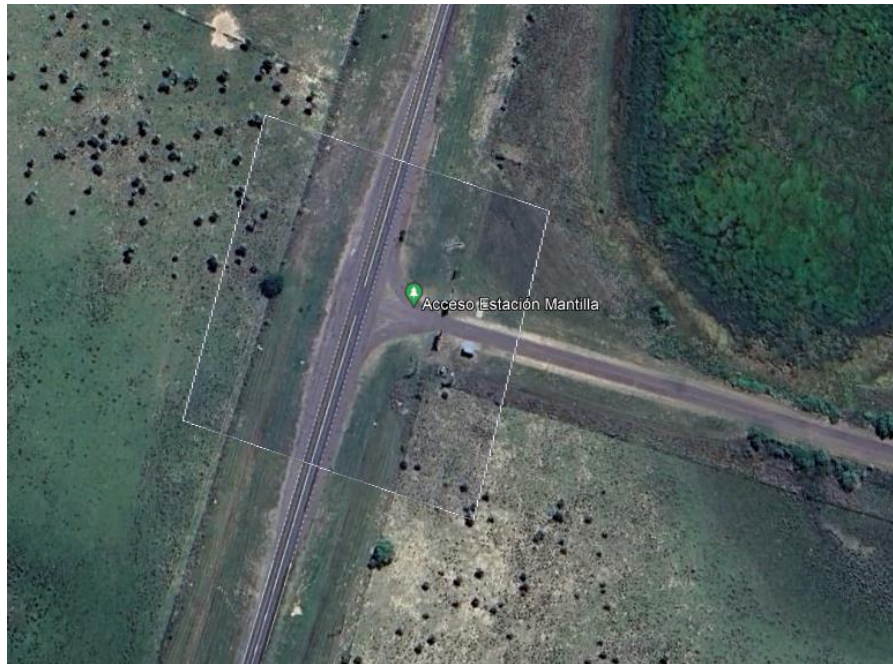
FIGURA 6.9 - Ingreso a Mantilla (Fuente: Google Earth).

Este se puede observar que ya tiene un tratamiento de control de tránsito mediante un ensanche de calzada principal y las correspondientes lagrimas para separar los distintos tipos de movimientos en el camino secundario.

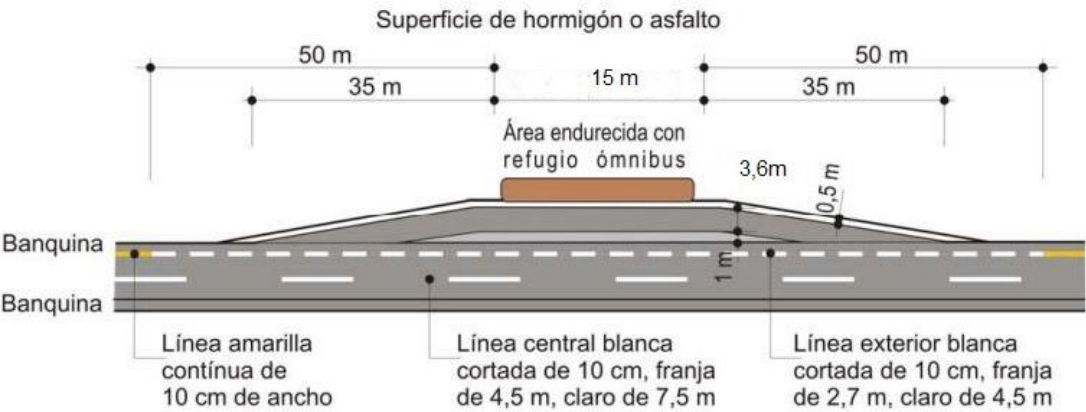
FIGURA 7.6 - Medidas reglamentarias áreas de dársenas (Fuente: Pliegos de Especificaciones Técnicas de DNV).

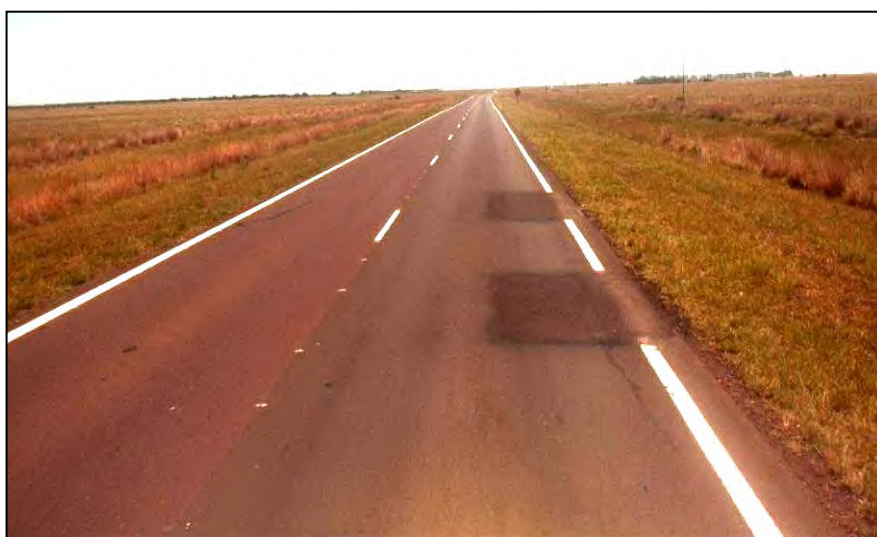
**FOTO 1. KM 880 - VISTA HACIA SAN ROQUE**

*Carril ascendente: Bacheos por desplazamientos de borde y ahuellamiento marcado. En proximidades, bacheos asfálticos reparados de reducidas dimensiones. Diferente coloración para la carpeta de rodamiento en cada carril y con 4 / 5 cm de espesor. Algunas fisuras longitudinales con sellados asfálticos parciales.*

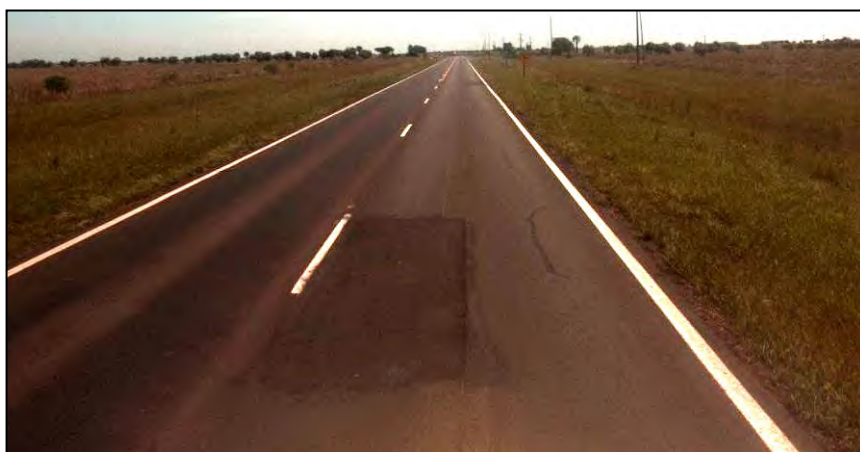
**FOTO 2. KM 886,650 – PRÓXIMO AL ACCESO A PEDRO R. FERNÁNDEZ**

*En carril ascendente, bacheos asfálticos alternativamente en ambas huellas a partir de desplazamientos de la mezcla asfáltica y, por sectores, ahuellamiento marcado y finas fisuras ramificadas. En carril descendente, exudación asfáltica en ambas huellas, con continuidad.*

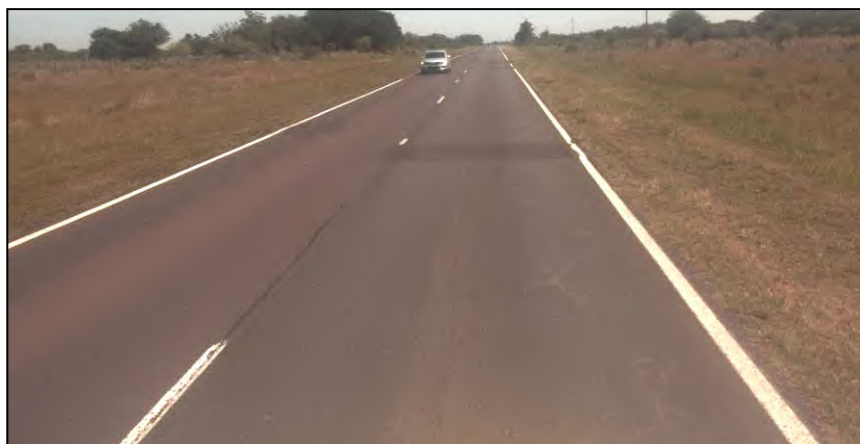
**FOTO 3. KM 890,550**

*Se intensifican áreas con bacheos asfálticos y fisuras ramificadas en huellas principalmente sobre el carril ascendente. Ahuellamiento y, puntualmente, desplazamientos de borde.*

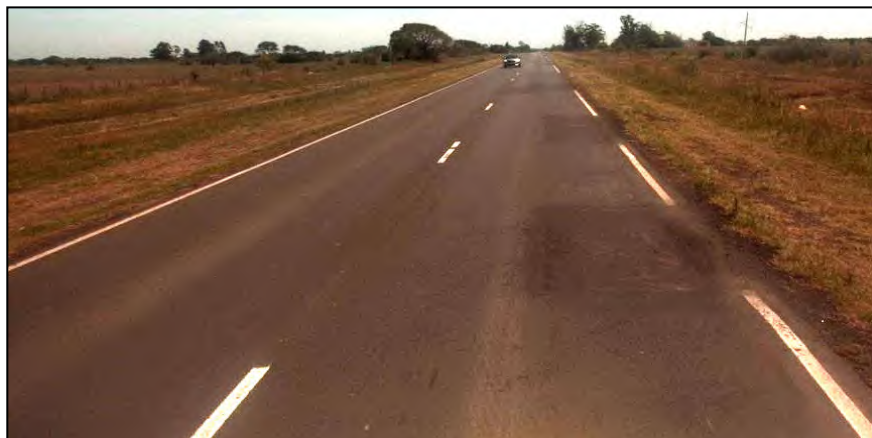
**FOTO 4. KM 900,250**

*Importantes áreas con bacheos asfálticos, algunos nuevamente con deformación hacia los bordes. Deformaciones de bordes y fisuras ramificadas especialmente lado ascendente. Banquinas sobre elevadas.*

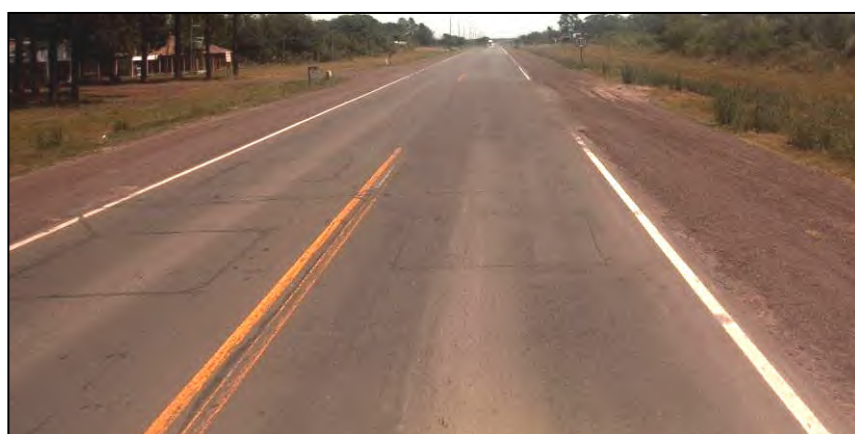
**FOTO 5. KM 902 – PASO POR ZONA URBANA SAN ROQUE**

*Bacheos asfálticos ejecutados cubriendo la mayor parte de sitios con fisuras ramificadas, persisten algunas deformaciones en bordes. Espiras contador tránsito DNV. Banquinas estabilizadas con material granular.*

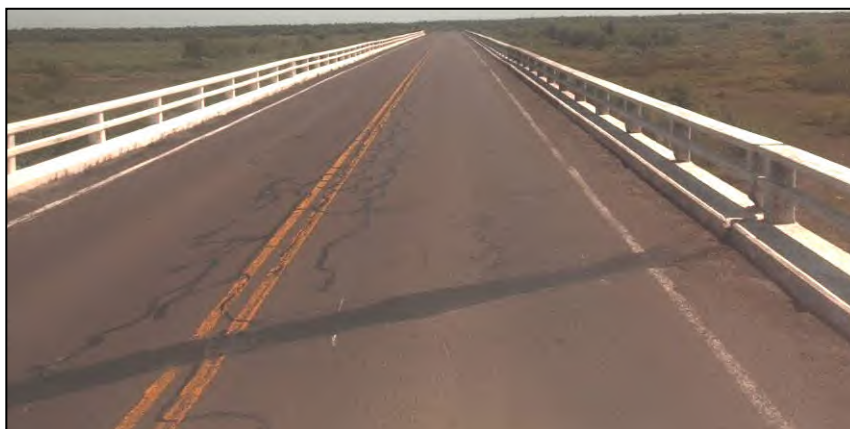
**FOTO 6. KM 903,400 – PUENTE SOBRE RÍO "SANTA LUCÍA"**

*Carpeta de desgaste con fisuras ramificadas extendidas, en parte con sellados asfálticos, desprendimientos.*

*Deformaciones y sitios con pérdida del material de sello en las juntas del puente.*

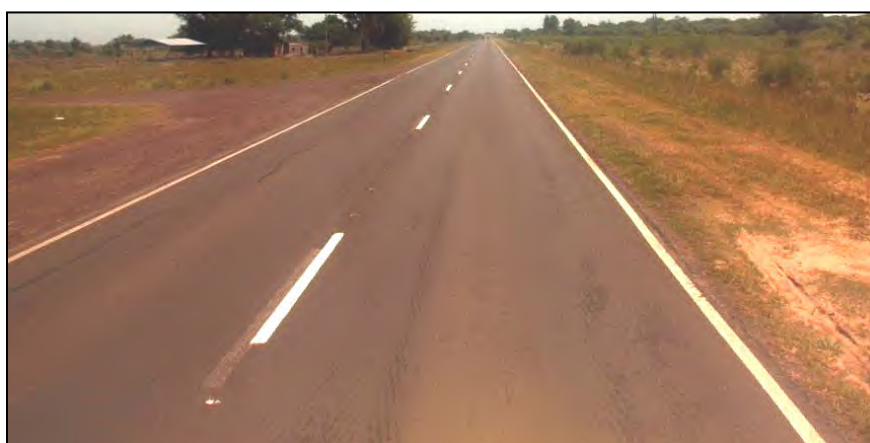
**FOTO 7. KM 910**

*Formación de deformaciones en zona de huella y marcas de texturizados bajo la capa de rodamiento. Sellados sobre fisuras lineales que progresan, ramificándose.*

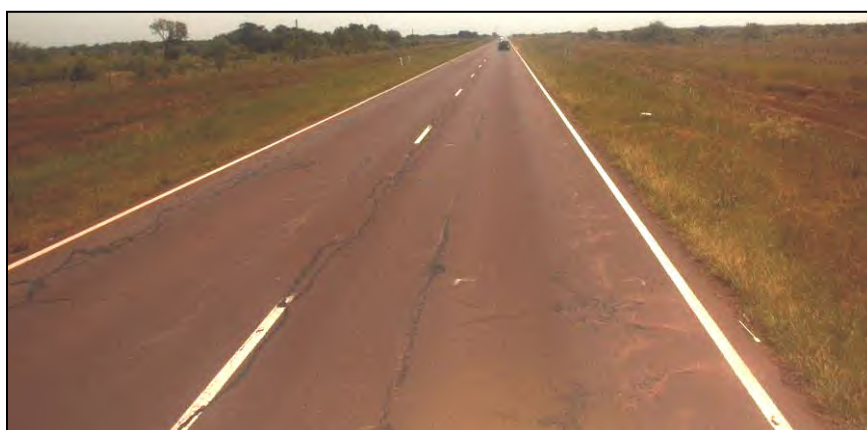
**FOTO 8. KM 919,200**

*Fisuras ramificadas y formando mallas cerradas, extendidas y con continuidad en las huellas. Sellado asfáltico superado por el crecimiento de las fisuras y marcas para ejecutar bacheos.*

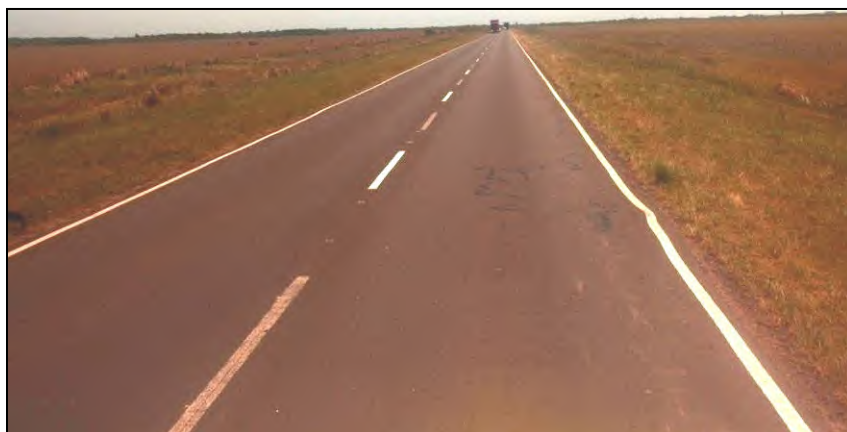
**FOTO 9. KM 926,200**

*Fisuras ramificadas extendidas en huellas y en casos, se agregan deterioros por deformaciones del borde y en huella interna y entrehuellas.*

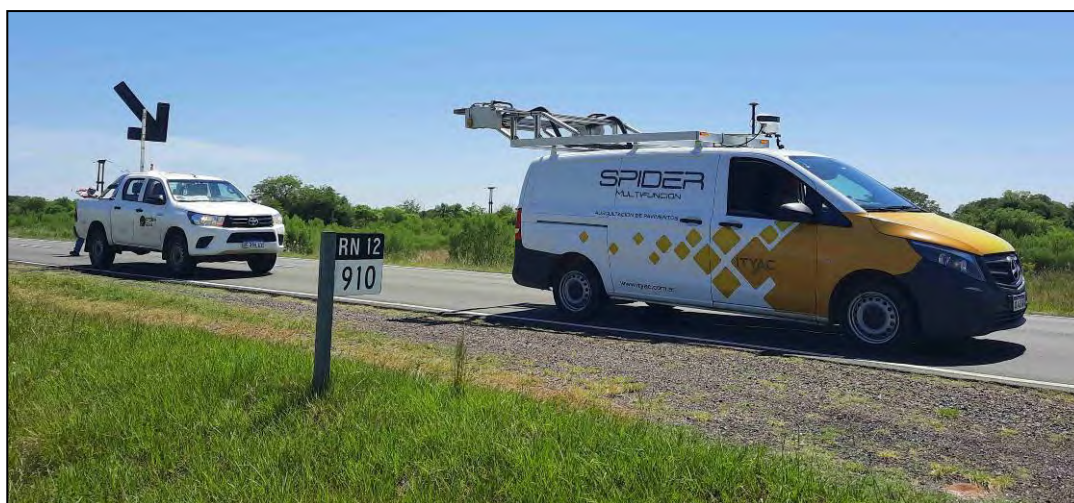
**ILUSTRACIÓN II-3. EQUIPO SPIDER MULTIFUNCIÓN DURANTE LA EVALUACIÓN**

Para la medición de los parámetros de estado se empleó el equipo SPIDER™ Multifunción (Ilustración II-3), propiedad de ITYAC. Este equipamiento de última generación y alto rendimiento integra en un mismo vehículo múltiples subsistemas que permiten automáticamente detectar, medir y cuantificar los distintos parámetros de estado superficial del pavimento, en una única pasada por el carril. Dichos parámetros incluyen: regularidad longitudinal (rugosidad), deformaciones transversales (ahuellamiento), deterioros (fisuras, peladuras, baches), macrotextura y pendientes transversales de la calzada, como así también la obtención de imágenes 2D y 3D.

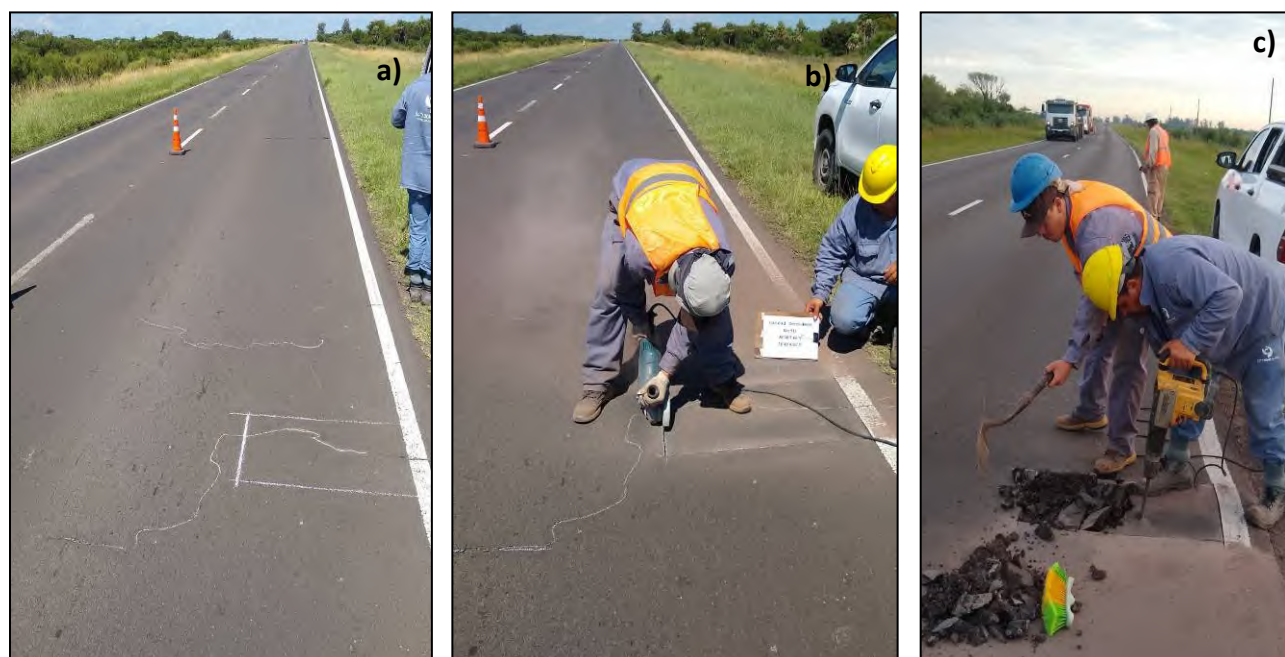
En cada progresiva en la cual se ejecutó una calicata se efectuó una inspección visual para fijar el sitio adecuado para su apertura, evitando bacheos ejecutados o sitios inseguros por cuestiones geométricas y de seguridad (curvas o sectores con poca visibilidad). Luego, se procedió al marcado de la calicata, con dimensiones del orden de 1,00 m x 0,60 m (Ilustración II-19a), y al aserrado en los límites de la misma (Ilustración II-19b), para un mejor reconocimiento de las capas asfálticas y prolijo inicio de la remoción de las mismas (carpeta de rodamiento y base) Ilustración II-19c.

**ILUSTRACIÓN II-19. a) DELIMITACIÓN DE LA CALICATA - b) ASERRADO - c) INICIO DE REMOCIÓN**

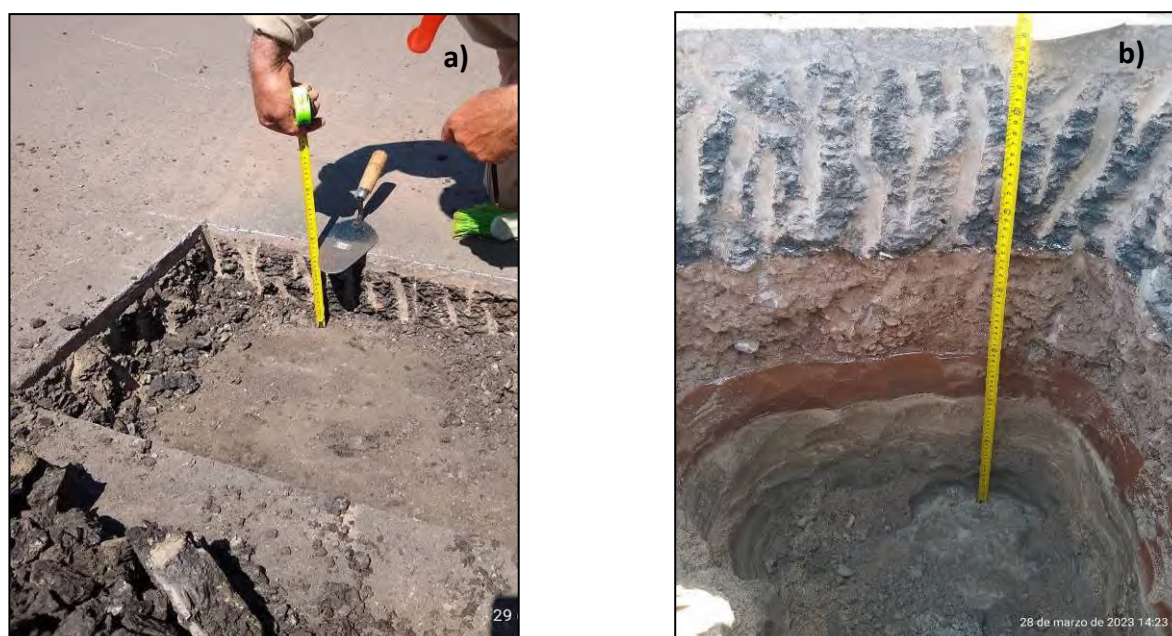
Se procedió a retirar, una a una, las capas asfálticas, limpiando adecuadamente luego de cada remoción de material, con el fin de observar el estado de la capa inmediata inferior y, cuando existían, hacer el seguimiento de las fisuras en profundidad.

**ILUSTRACIÓN II-20. a) RETIRO CAPAS ASFÁLTICAS SUPERIORES- b) PERFIL DE CAPAS PAVIMENTO**

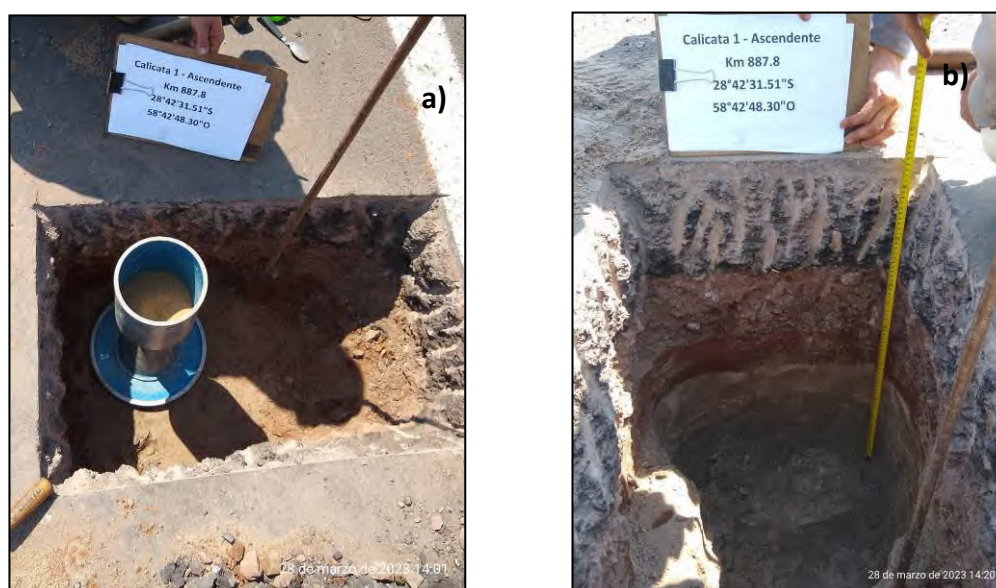
- Como apoyo de la base granular, se suceden en profundidad, capas de suelos de aspecto areno arcillosa, color rojiza de 10 cm. de espesor, y debajo, capa de suelo seleccionado arenoso (Ilustr.II-23a), de color beige claro, con 18 cm. de espesor. Todas estas capas tienen aspecto compacto, según permite ser observado a través del corte nítido de la calicata (Ilustr.II-23b).
- Por debajo y finalmente, capa de suelo compacto color gris oscuro, con cierta mayor humedad al ser descubierto, pero igualmente denso, muestreado mediante barreno.

**ILUSTRACIÓN II-23. PERFIL CALICATA KM 887+800 (ASC) – CAPAS INFERIORES DE SUELOS**

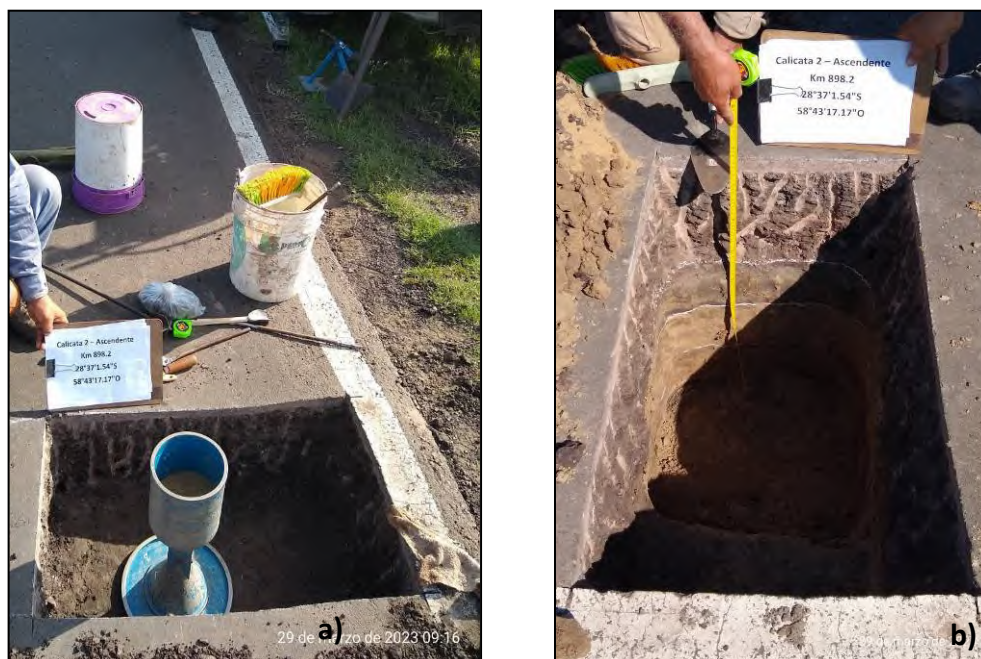
- Las capas asfálticas suman 29 cm de espesor total, compuestas en espesores parciales sucesivos con la actual capa de rodamiento (capa superior) de 5 cm de espesor. El conjunto muestra aspecto compacto y buena adherencia entre capas (Ilustr.II-24b). Se lo retira formando bloques medianos conformados por partes de dos o más capas.
- Debajo de las capas asfálticas, la capa de base resulta de suelo arcillo-arenoso con muestra de cierta humedad contenida, aunque en apariencia, compacto. Se lo distingue por su coloración gris-verdosa (Ilustr.II-25a y b) y registra 15 cm. de espesor. Se destaca entonces que, debajo de las capas de mezclas de concreto asfáltico, no existe una capa de base de estabilizado granular (como “a priori” se pensaba encontrar), sino que en esta posición, se encuentra esta capa de suelo con aspecto arcilloso.

**ILUSTRACIÓN II-25. CALICATA KM 898+130 - CARRIL ASCENDENTE**

**a) ENSAYO “CONO DE ARENA” S/BASE DE SUELO - b) PERFIL DE CAPAS DE SUELOS EN PROFUNDIDAD, VISTA DE LA BASE DE SUELO GRIS VERDOSOSO**

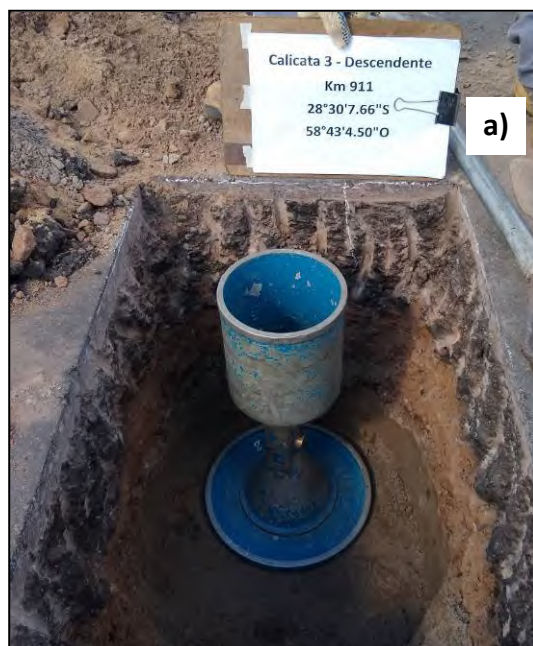
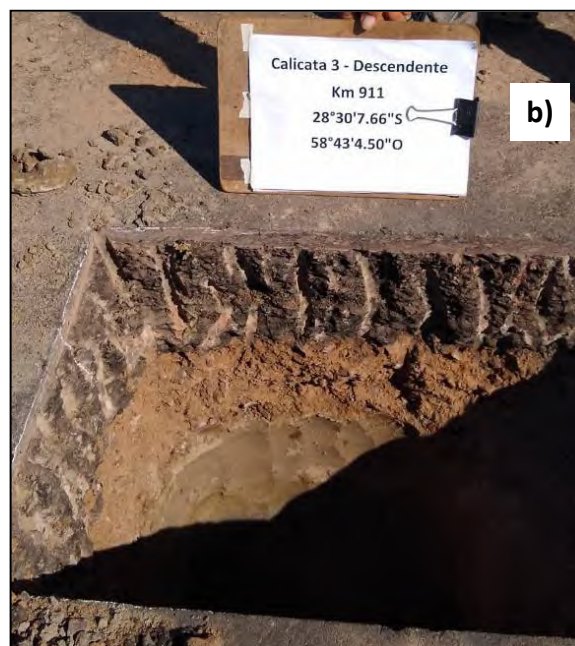
- Debajo de la base granular, rojiza, capas de suelos de aspecto compacto y coloraciones gris verdoso y gris verdoso oscuro, conforman sub bases de 17 cm. de espesor cada una (Ilustr.II-27a). inferiormente el suelo posee color gris oscuro, y aspecto algo arcilloso (esta última capa se muestrea con barreno). En todos los casos se aprecian suelos de aspectos areno-limosos o areno-arcillosos que pueden ser observados en corte de la pared de la calicata (Ilustr.II-27b).

### ILUSTRACIÓN II-27. CALICATA KM 911 - CARRIL DESCENDENTE

a) “CONO DE ARENA” S/SUB BASE DE SUELOS - b) PERFIL DE CAPAS DESCUBIERTAS

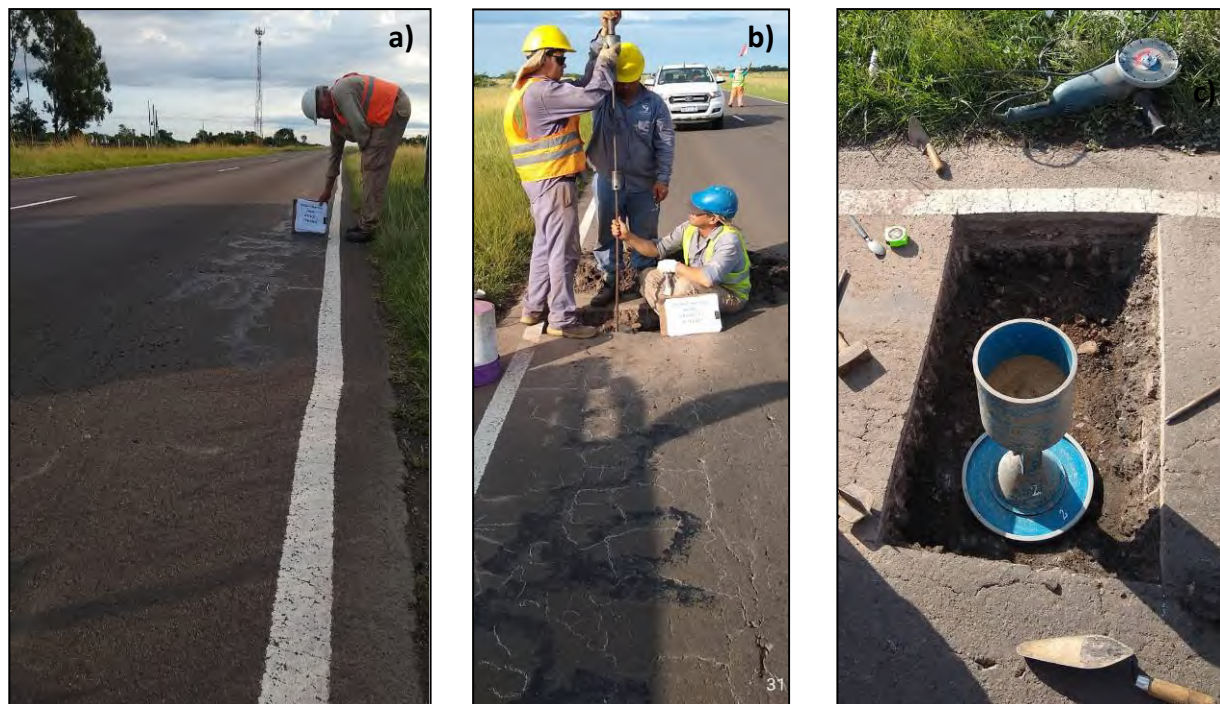
- El lugar de la calicata resume los deterioros señalados: fisuras formando entramados tipo mallas y proximidad a un desplazamiento de borde (Ilustr.II-28a y b).

- Concreto asfáltico 21 cm
- La base es una capa de estabilizado granular compuesto por una mezcla rojiza de agregados pétreos y suelo areno-limoso, mostrando buen aspecto al ser removida durante la calicata y 15 cm de espesor total (Ilustr.II-28c y 29a).

**ILUSTRACIÓN II-28. CALICATA KM 922+350 - CARRIL ASCENDENTE**

**a) FISURACIÓN Y DEFORMACIÓN DE BORDE -b) FISURAS FORMANDO MALLADOS/ENSAYO D.C.P.  
- c) ENSAYO DE “CONO DE ARENA” S/ BASE GRANULAR**

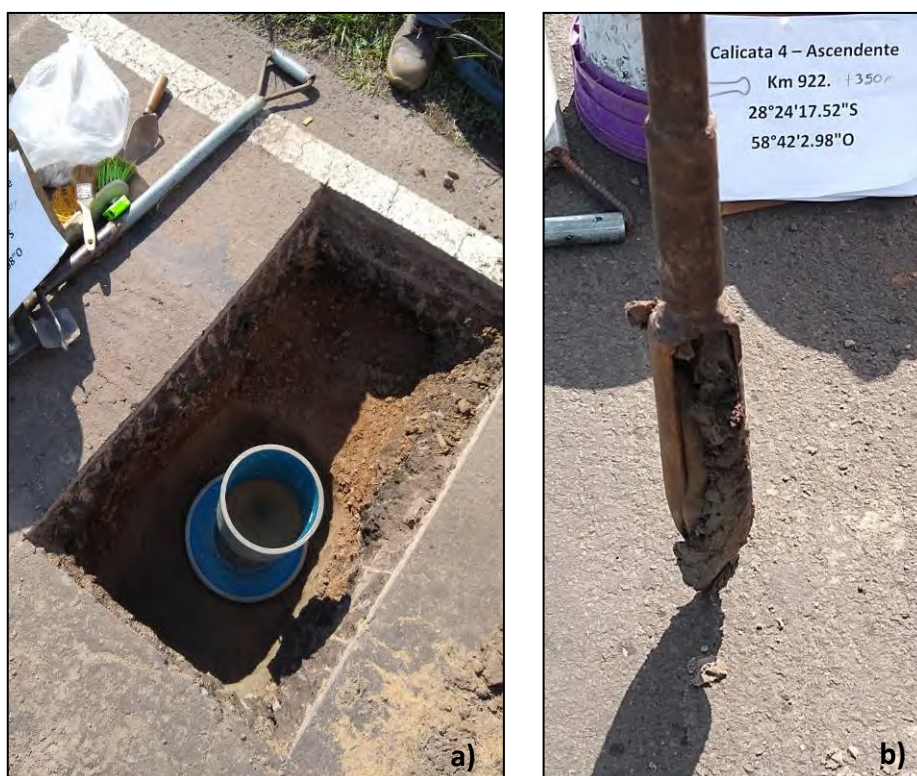
- Debajo, se distinguen dos capas de suelos de base arenosa con algo de plasticidad que conforman dos capas de 15 cm cada una que se advierten visualmente a partir de su coloración grisácea y gris verdosa, respectivamente en profundidad. Por último, el suelo resulta arcilloso, verdoso más oscuro, moldeable con los dedos de la mano (plástico) y se toma muestra con barreno (Ilustr.II-29b).

**ILUSTRACIÓN II-29. KM 922+350 - CARRIL ASCENDENTE**

**a) DENSIDAD DE CAPAS DE SUELOS -b) BARRENO CON SUELO PLÁSTICO PROFUNDO.**

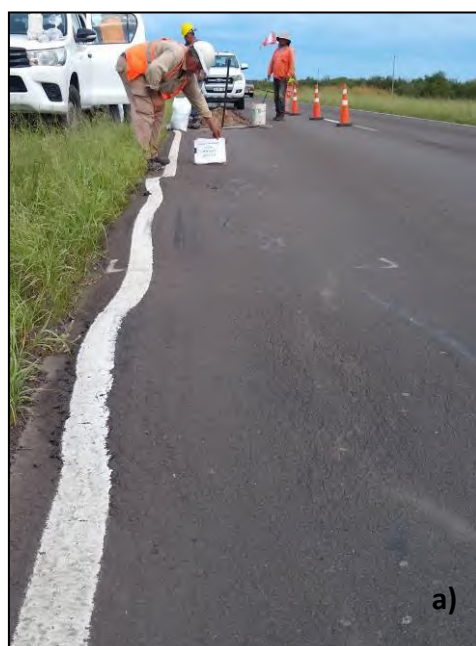
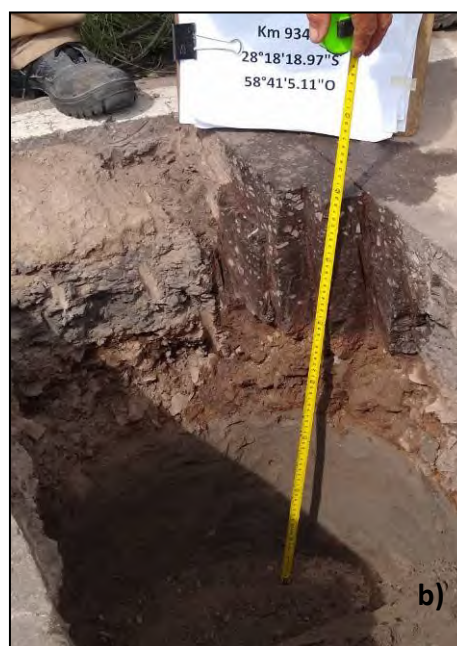
- La apertura de esta calicata muestra el espesor de total de capas asfálticas de 20 cm que apoyan sobre base de estabilizado granular de 18 cm de espesor (Ilustr.II-30b). Esta capa de base granular de coloración rojiza, se observa compuesta por agregados pétreos de hasta 1 ½" y suelo areno-limoso integrando la mezcla.

**ILUSTRACIÓN II-30. CALICATA KM 934+200 - CARRIL ASCENDENTE**

**a) DEFORMACIONES DE BORDE Y FISURAS FORMANDO MALLAS - b) ESPESOR TOTAL ASFÁLTICO 20 CM Y BASE ESTABILIZADO GRANULAR COLORACIÓN ROJIZA**

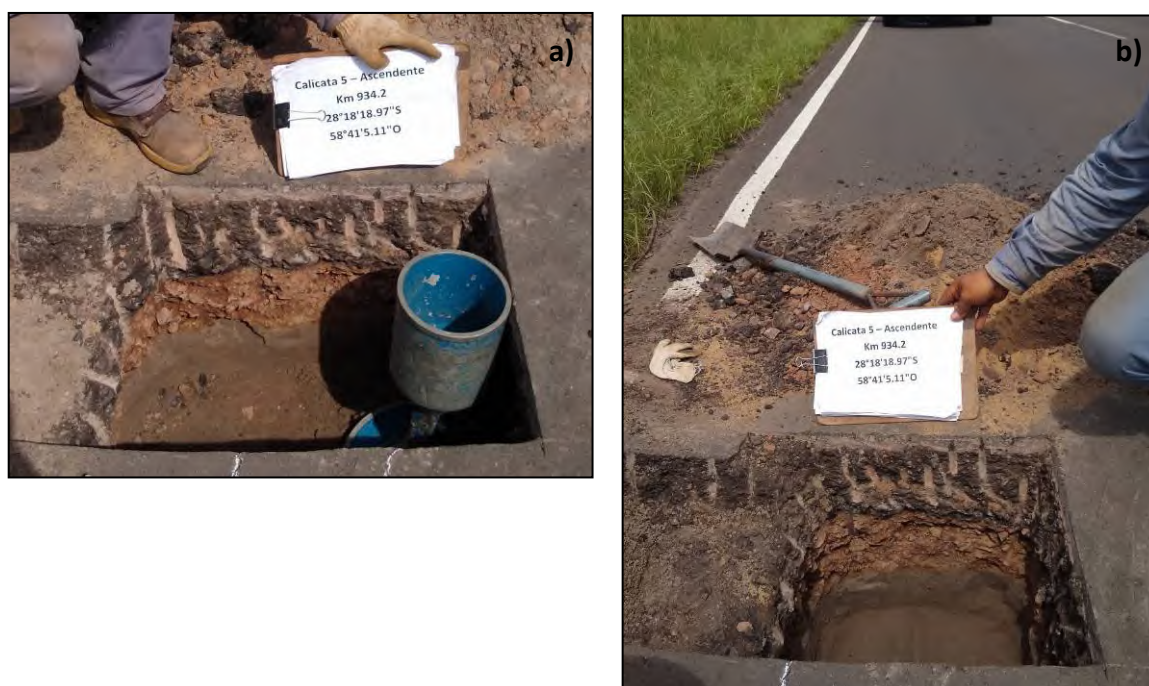
### ILUSTRACIÓN II-31. CALICATA KM 934+200 - CARRIL ASCENDENTE

a) SUB BASE DE SUELOS ARCILLOSOS –HUMEDAD CONTENIDA - b) PERFIL DE CAPAS PAVIMENTO

- Se trata de un sector del tramo en estudio donde también los registros de deflexiones son de los más elevados. En superficie la calzada muestra sectores con fisuración extendida formando mallas cerradas (Tipo 6, según catálogo fallas D.N.V., con sellos asfálticos que sólo las cubren mínimamente), sitios con desplazamiento en el borde de calzada, y no se observan bacheos ejecutados.

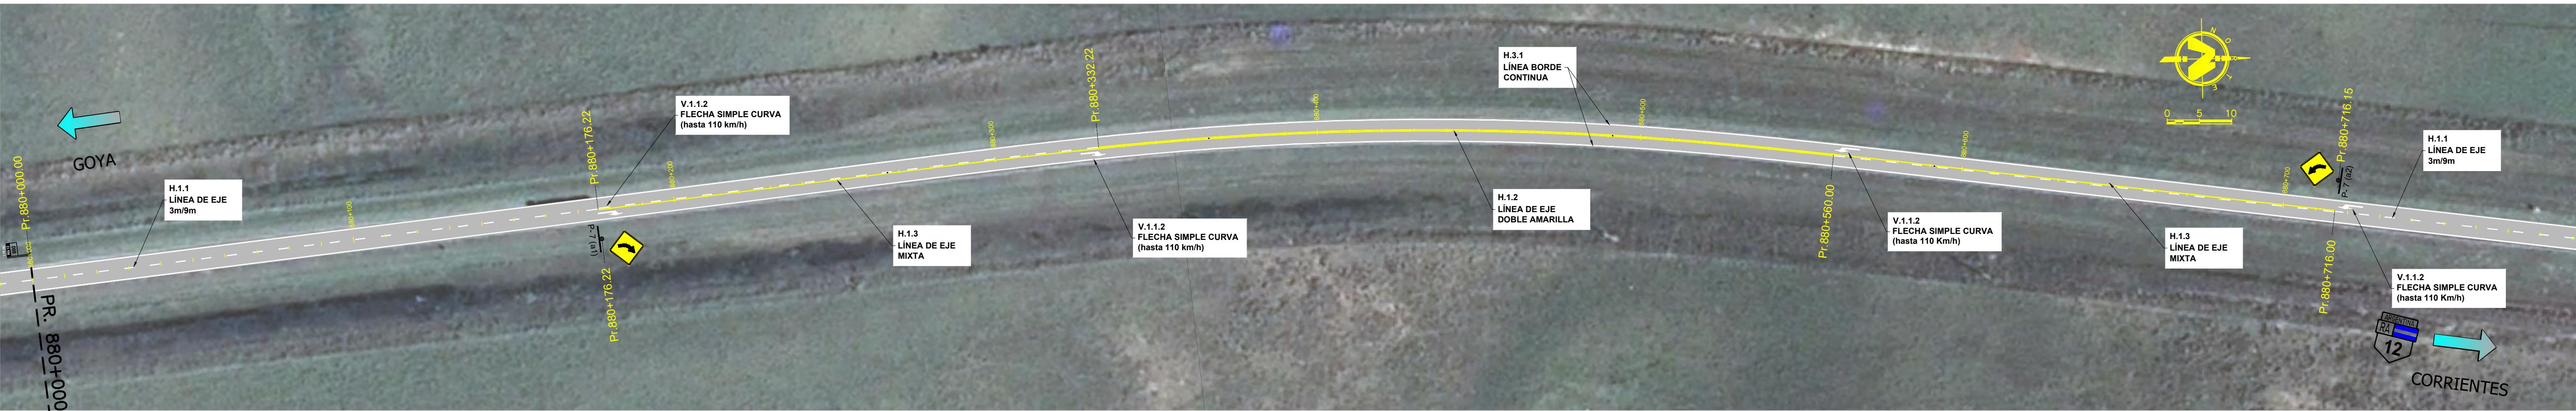
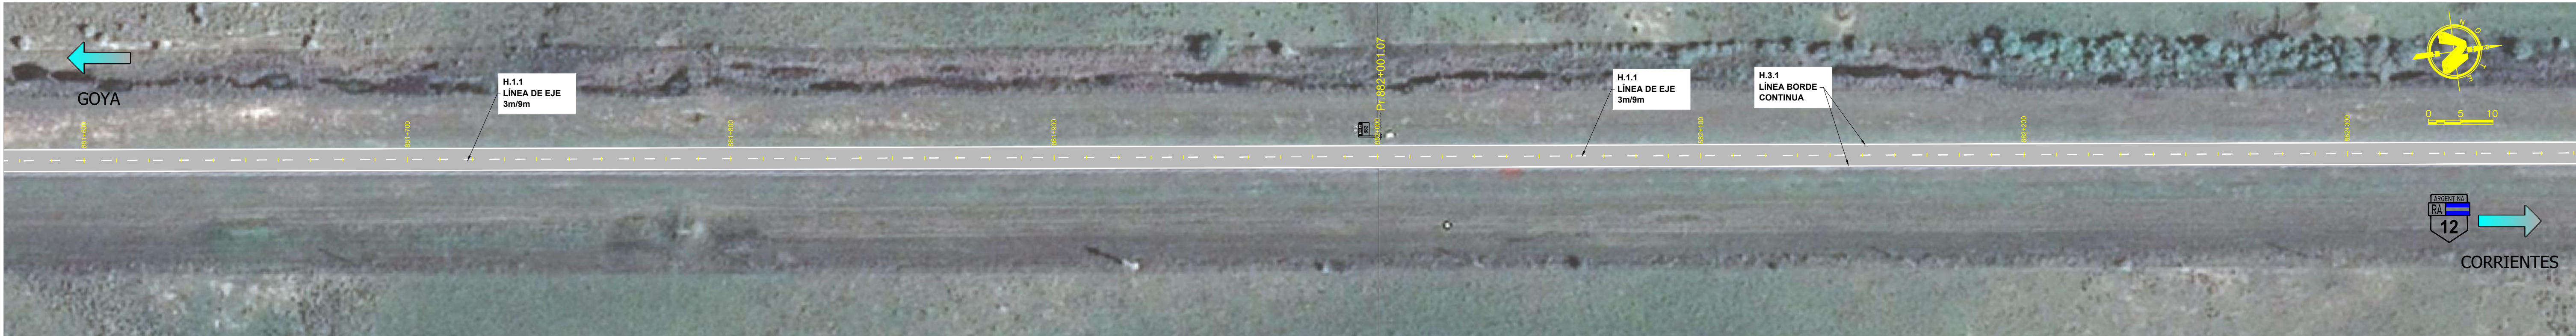
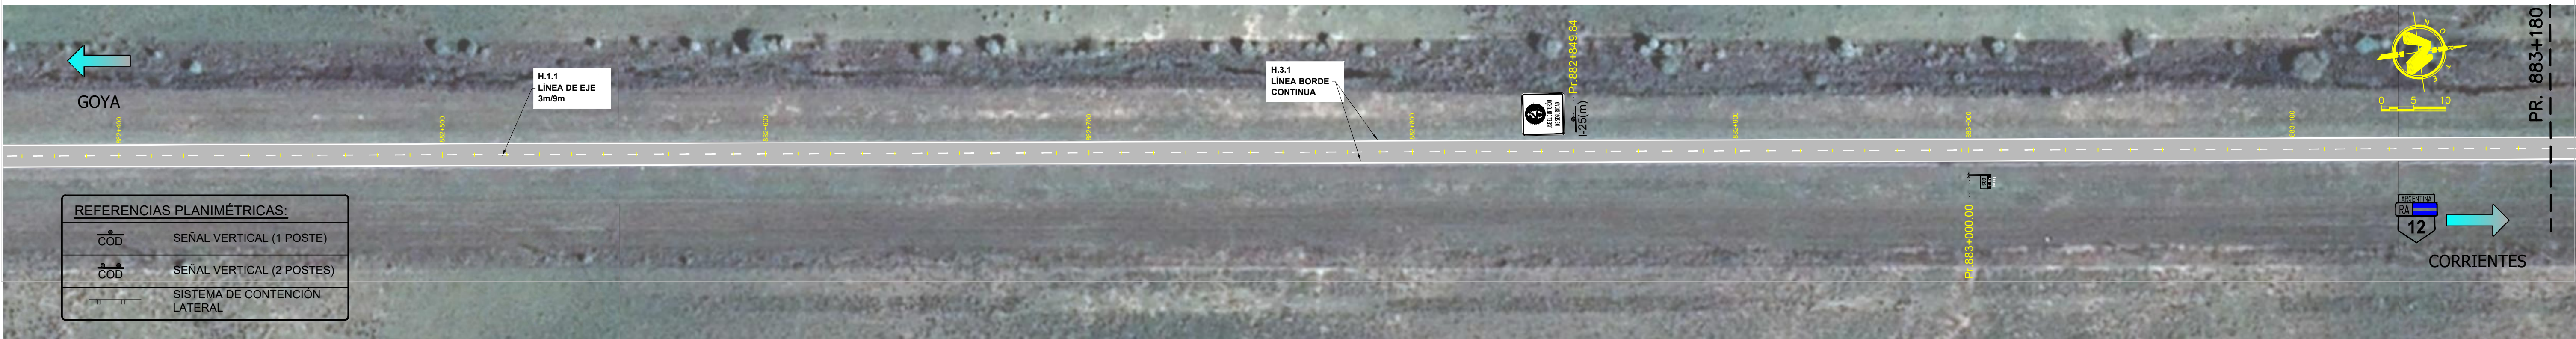
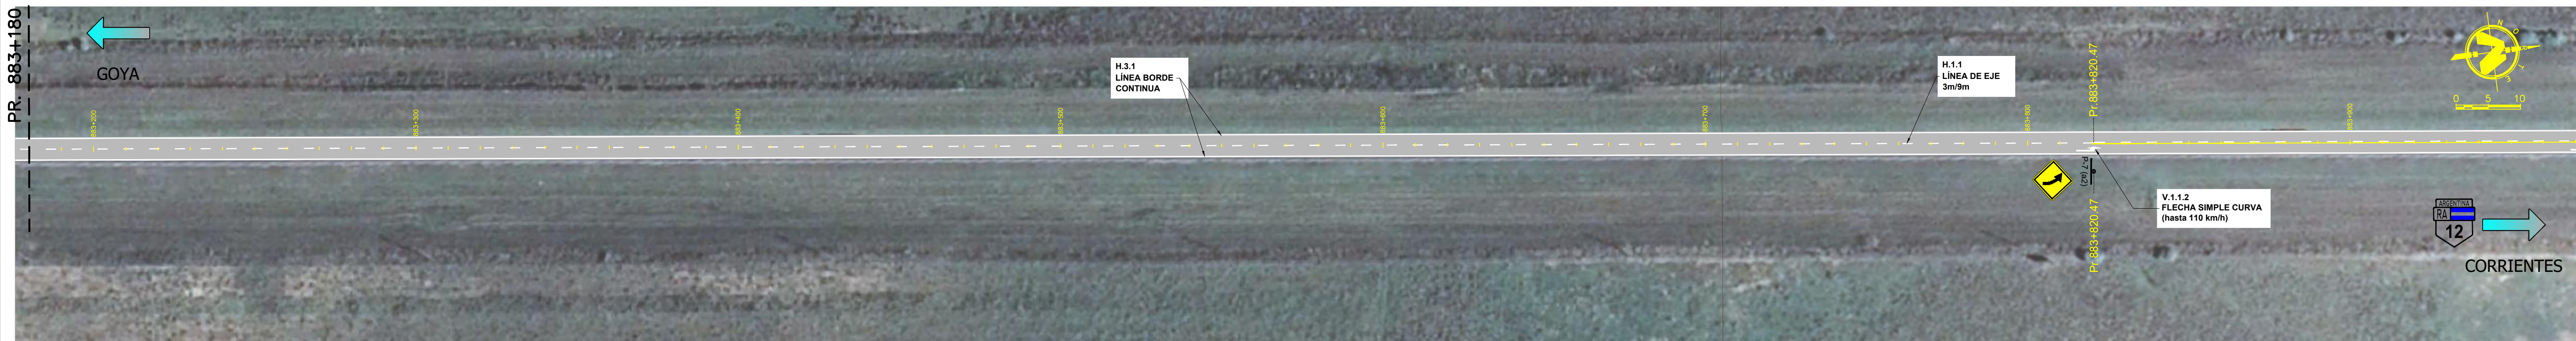
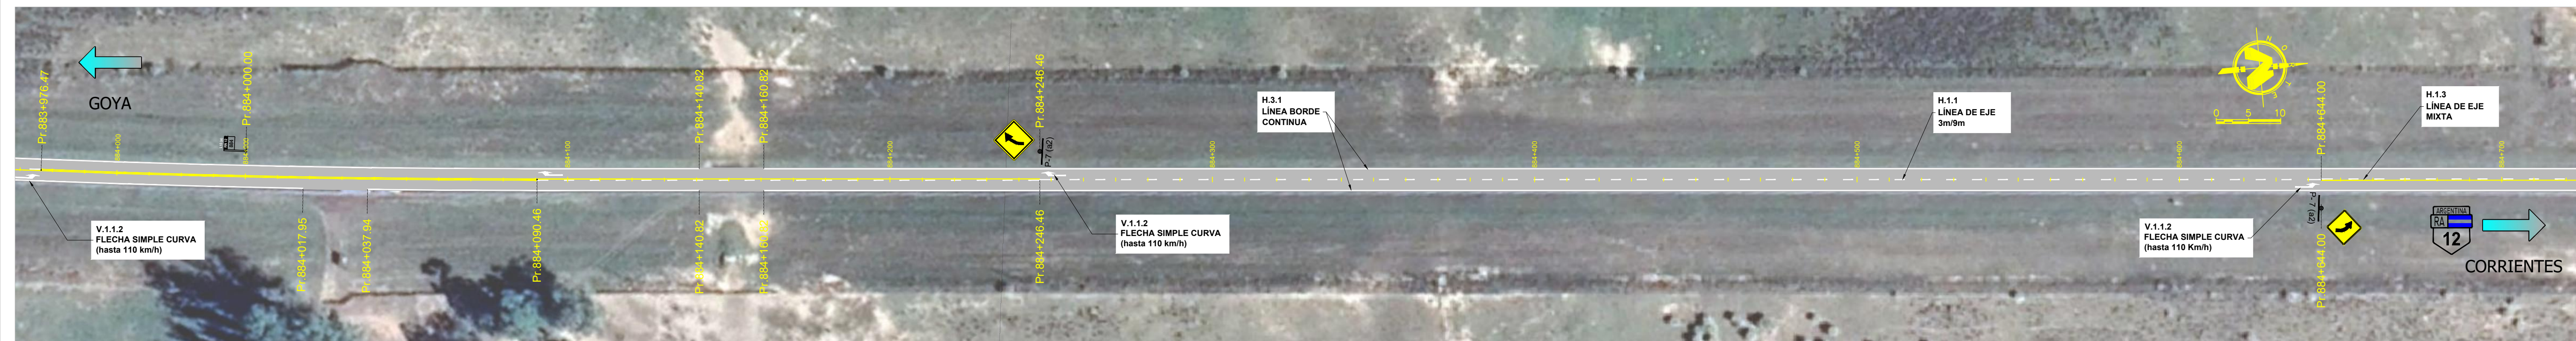
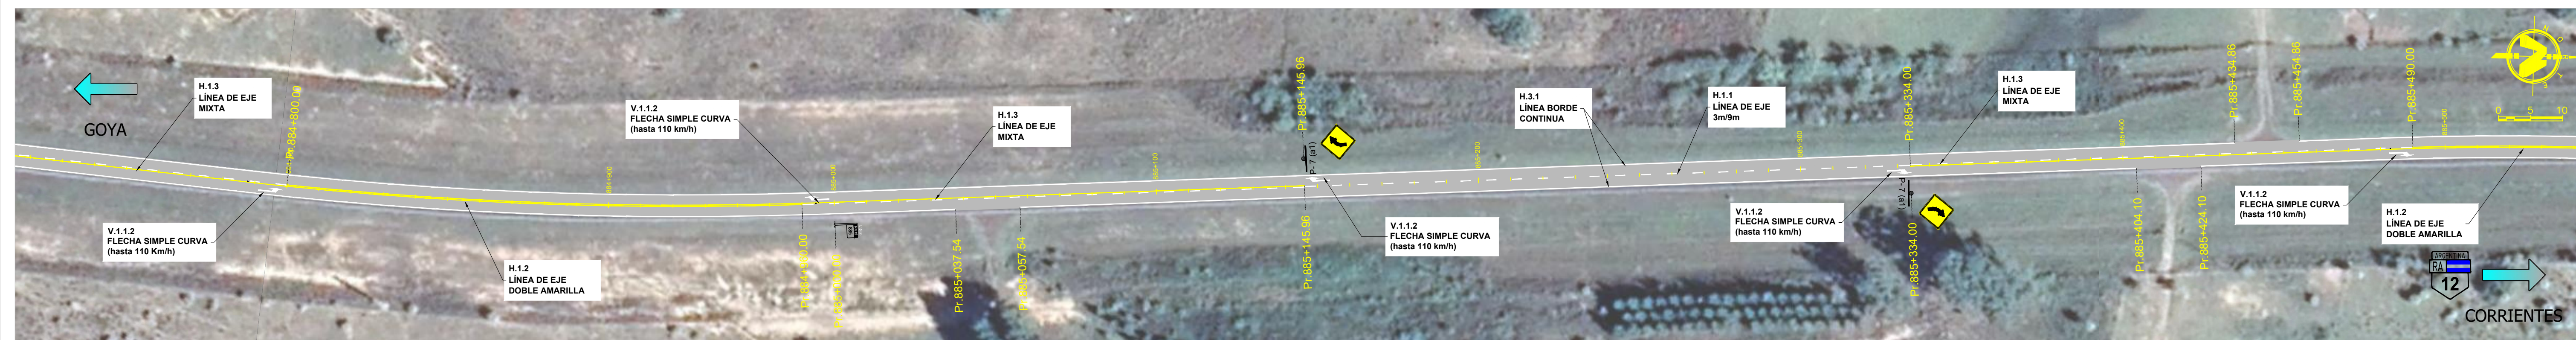
Se anexa imágenes satelitales con el tipo y ubicación de señalización horizontal y vertical.
