# **UNIVERSIDAD NACIONAL DEL NORDESTE**

## TRABAJO FINAL

Rehabilitación de la Sección 1A del  
Puerto de Barranqueras

AÑO 2021

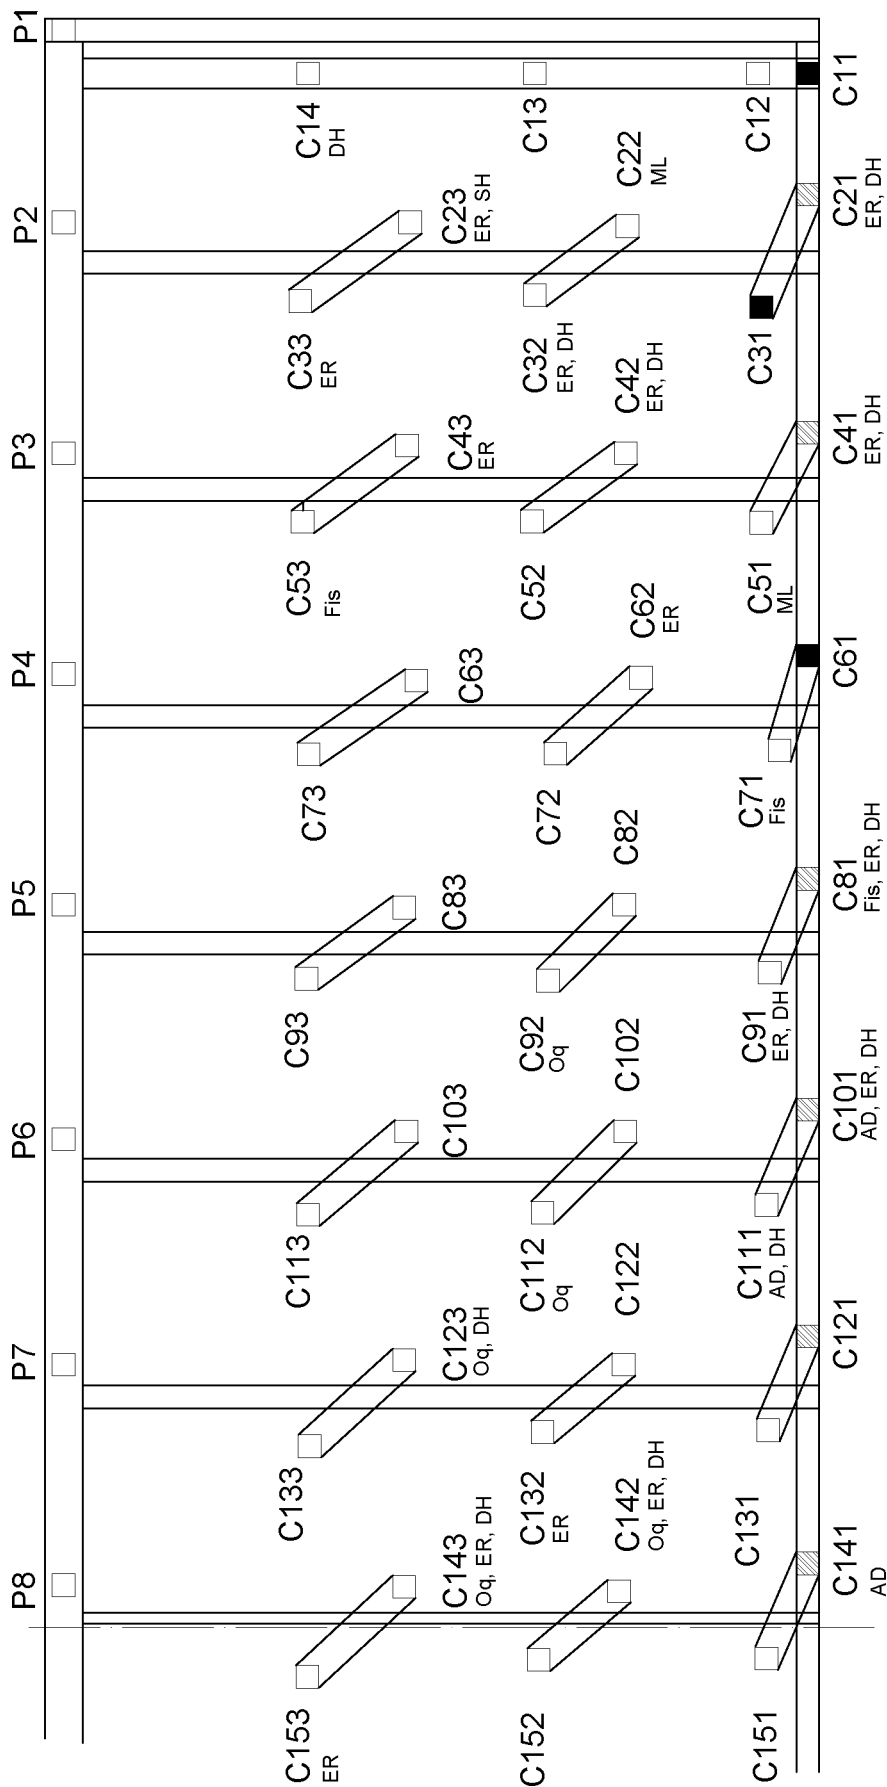
<p>FACULTAD DE INGENIERÍA UNNE</p>	<b>REHABILITACIÓN DE LA SECCIÓN 1A DEL PUERTO DE BARRANQUERAS</b>	
	ANTEPROYECTO	
TRABAJO FINAL	PATOLOGÍAS EN COLUMNAS	
SALGADO, JOAQUÍN D. PARERA, EMILIANO	PLANO N° 10	ESCALA: 1:100
		FECHA: JUNIO DE 2021

Una gran parte de estos elementos presentan daños en la unión con los cabezales, que, se estima, fueron causados por las vibraciones debido a los impactos de embarcaciones sufridos por la estructura a lo largo del tiempo. Estos varían de ligeras fisuras a fracturas con pequeños desprendimientos de hormigón y exposición de la armadura lo que condujo a la delaminación de la misma.

Los impactos de embarcaciones sobre la estructura generaron roturas parciales y exposición de la armadura a distintas alturas de los elementos de la primera línea de columnas, disminuyendo la sección de hormigón y comenzando o acelerando la delaminación del acero.

Algunas columnas presentan rotura total del elemento estructural, siendo estas patologías de primer grado, por lo tanto, no son capaces de tomar ningún tipo de carga. Esto se da en general en la primera línea, debido a los impactos de las embarcaciones.

Donde se corrobore que las armaduras se encuentran en buen estado, será suficiente aumentar el recubrimiento y realizar el tratamiento superficial de acuerdo a los puntos 6.1.6 y 6.1.12.

Si se verifica que se ha iniciado el proceso de corrosión se removerá el hormigón circundante mediante el golpe directo de masa donde sea posible y mediante picado con cortafrió o punta para despeje final de armaduras y por último cepillado con acero o arenado para la limpieza final de las armaduras (hasta blanco metal).

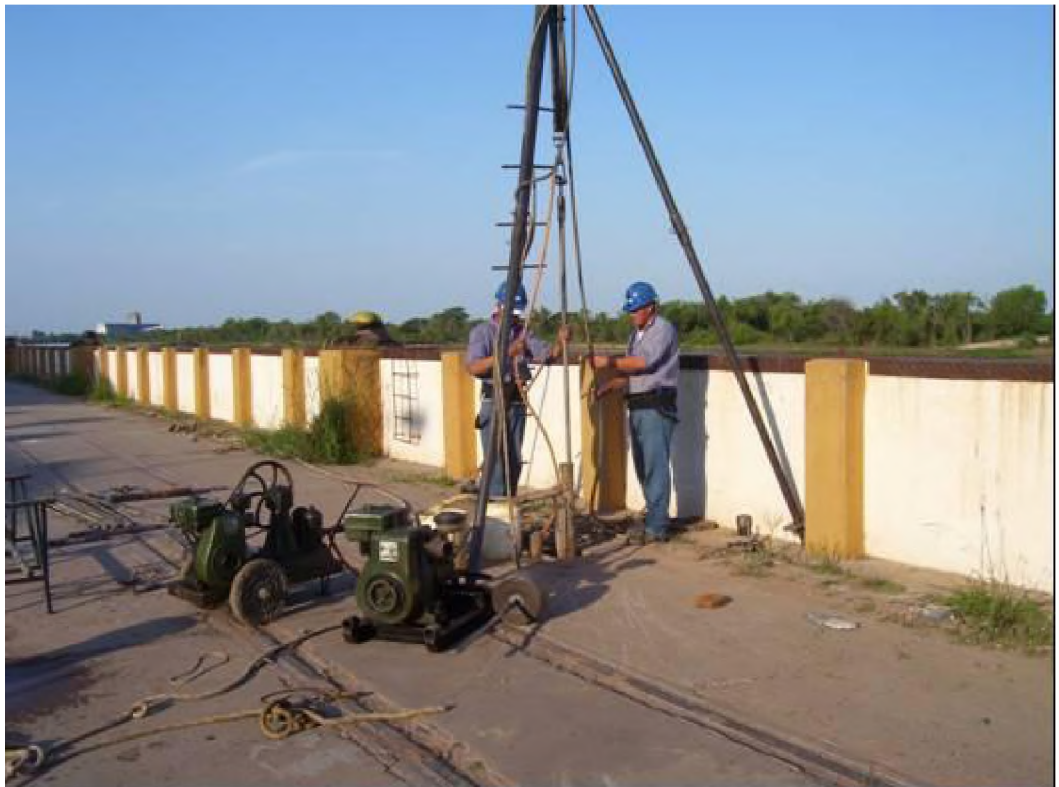
**Fotografía N°1: Ejecución sondeo N°1.**

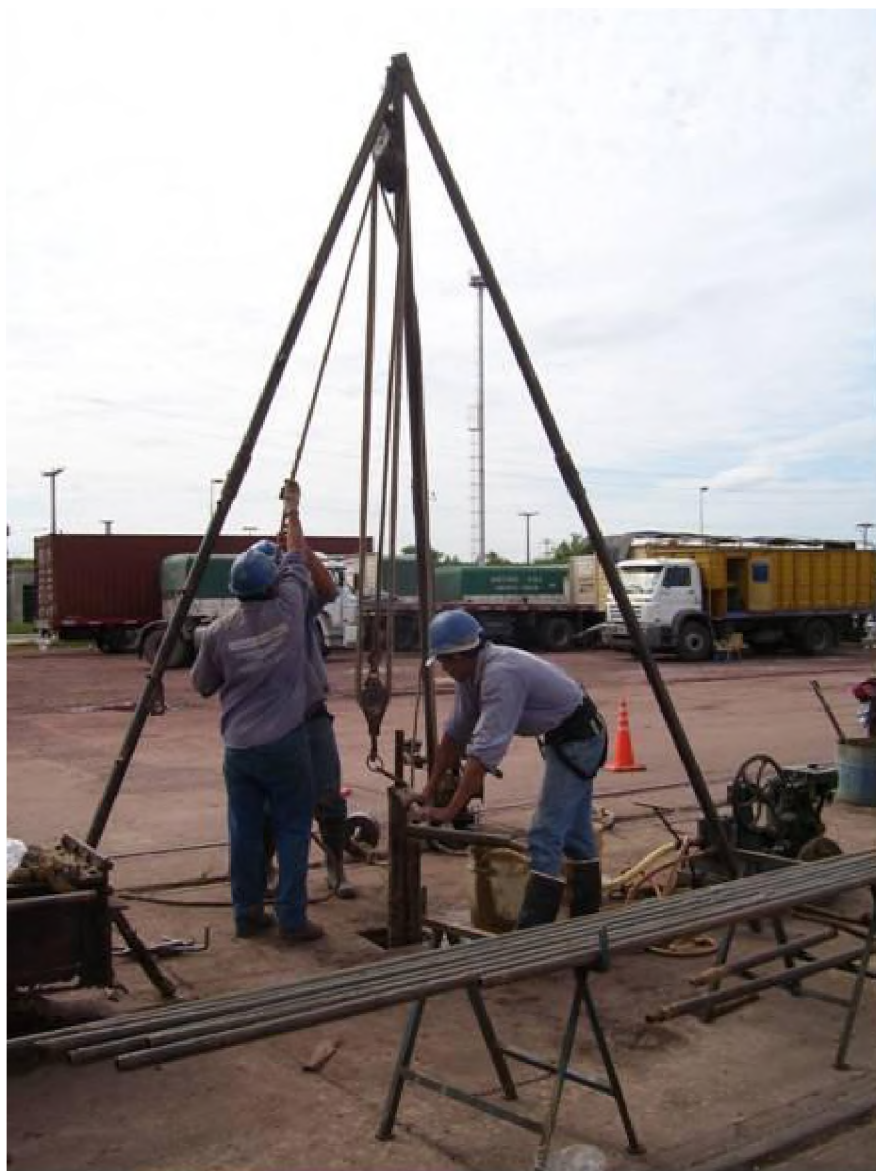
**Fotografía N°2:** Ejecución sondeo N°2.

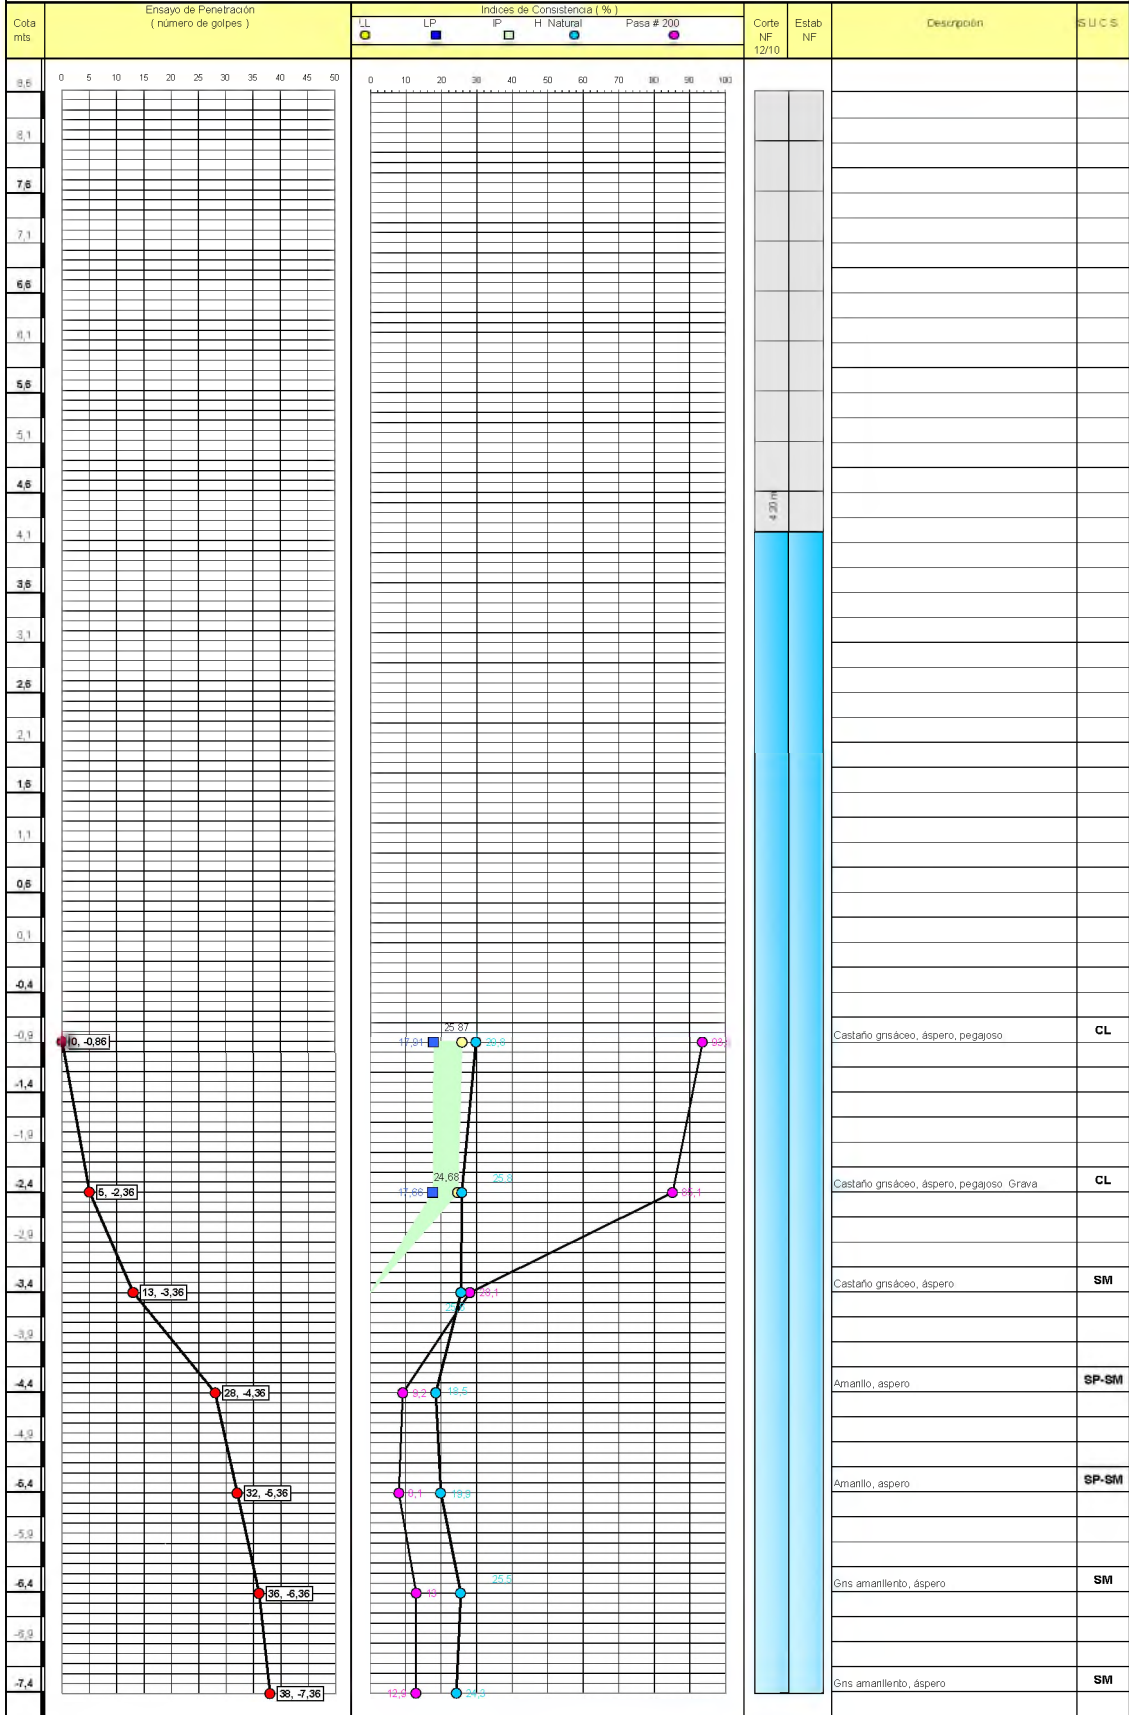
PERFORACIÓN N° 1

En el sondeo P1 fue necesario profundizar el encamisado en reiteradas oportunidades (se alcanzó cota -10,00, 14 metros bajo lecho). Inclusive fue necesario en los últimos metros avanzar con inyección sin recuperado (fuga de lodo).
