TRABAJO FINAL

Adecuación a Ruta Segura de Ruta Nacional N°11

Tramo: Emp. R.N. N°16 - Lte. Chaco/Formosa

Sebastián Genó

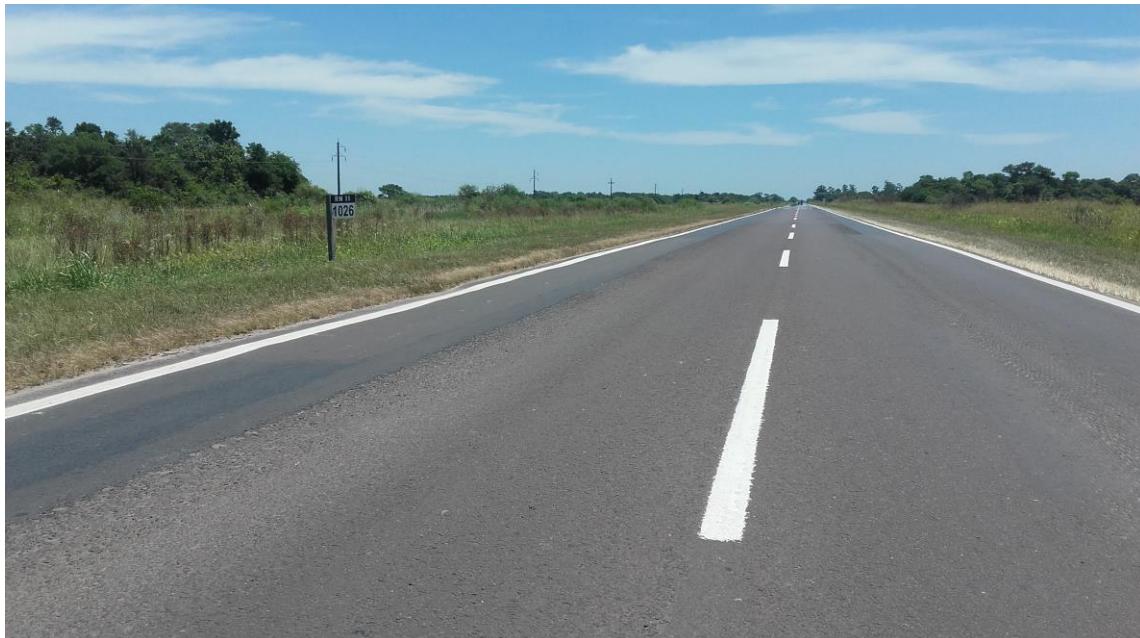
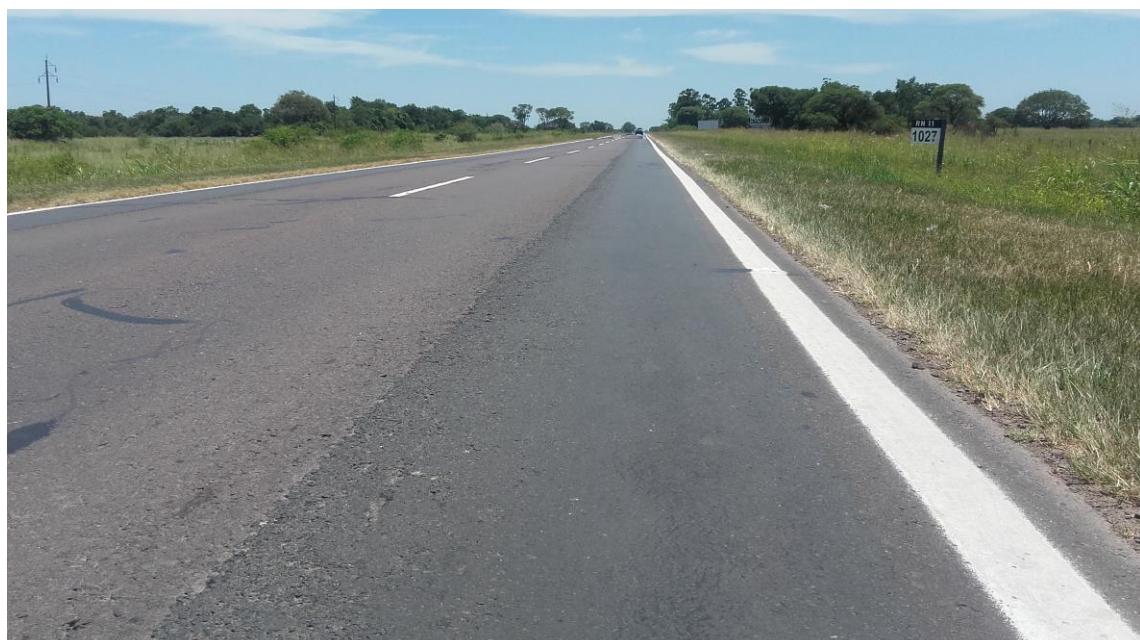
El estado general de la sección es bueno con sectores puntuales de fisuras 6 y 8, pero en general se mantiene con moderada cantidad de fisuras y ahueamientos menores a 8 mm.

La sección posee una marcada exudación.

En estos tramos se propone la eliminación total de áreas dañadas a partir de fisuras del Grado 6 en adelante, de tal manera que la superficie del pavimento existente sea homogénea, para lo cual se incrementara el área de bacheo prevista a la cantidad necesaria para lograr este objetivo.

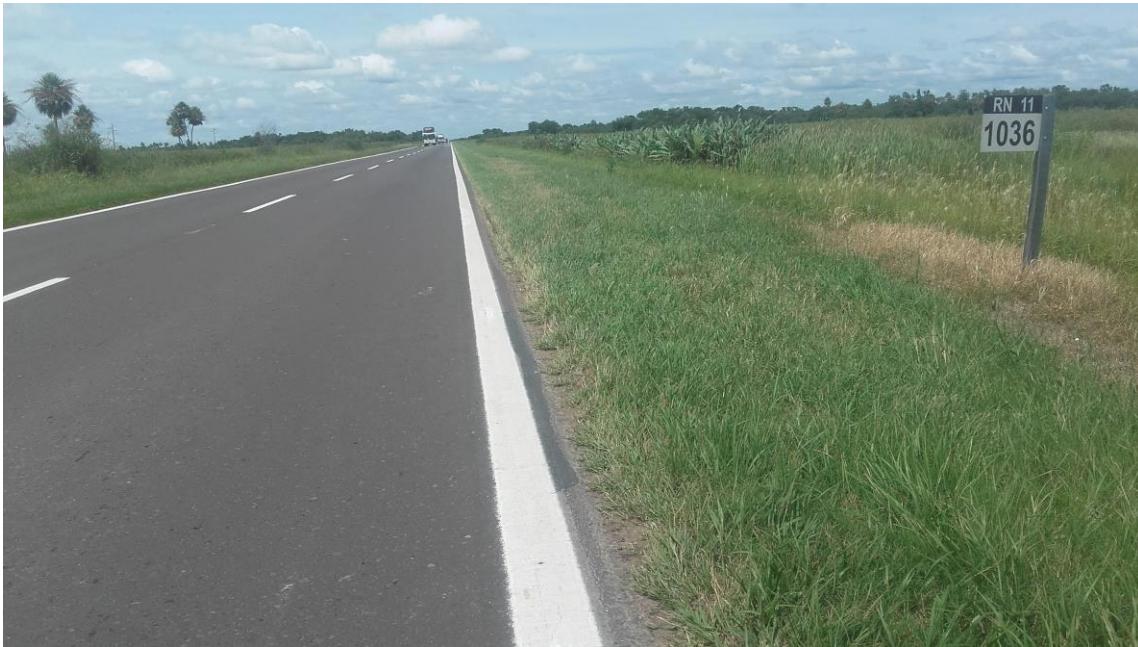
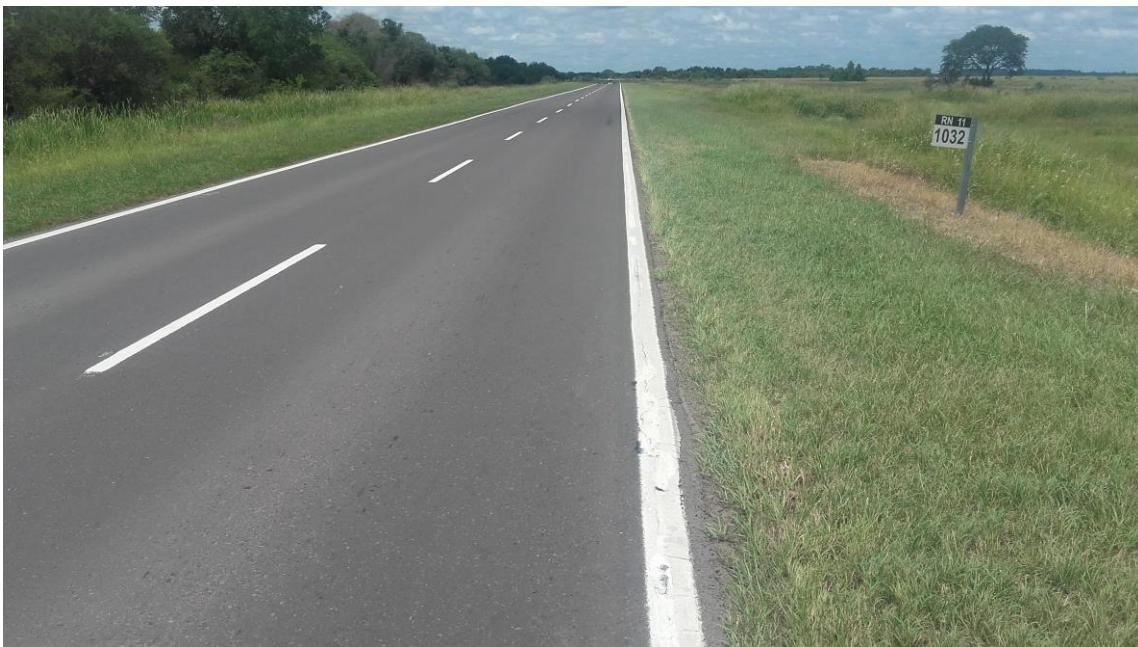
3) Sección 3: Km 1030,00 - Km 1040,50

El estado general de la sección es bueno con sectores puntuales de fisuras grado 6 y 8, pero en general se mantiene con poca cantidad de fisuras y ahueamientos menores a 8 mm.

En estos tramos se propone la eliminación total de áreas dañadas a partir de fisuras del Grado 6 en adelante, de tal manera que la superficie del pavimento existente sea homogénea, para lo cual se incrementara el área de bacheo prevista a la cantidad necesaria para lograr este objetivo.

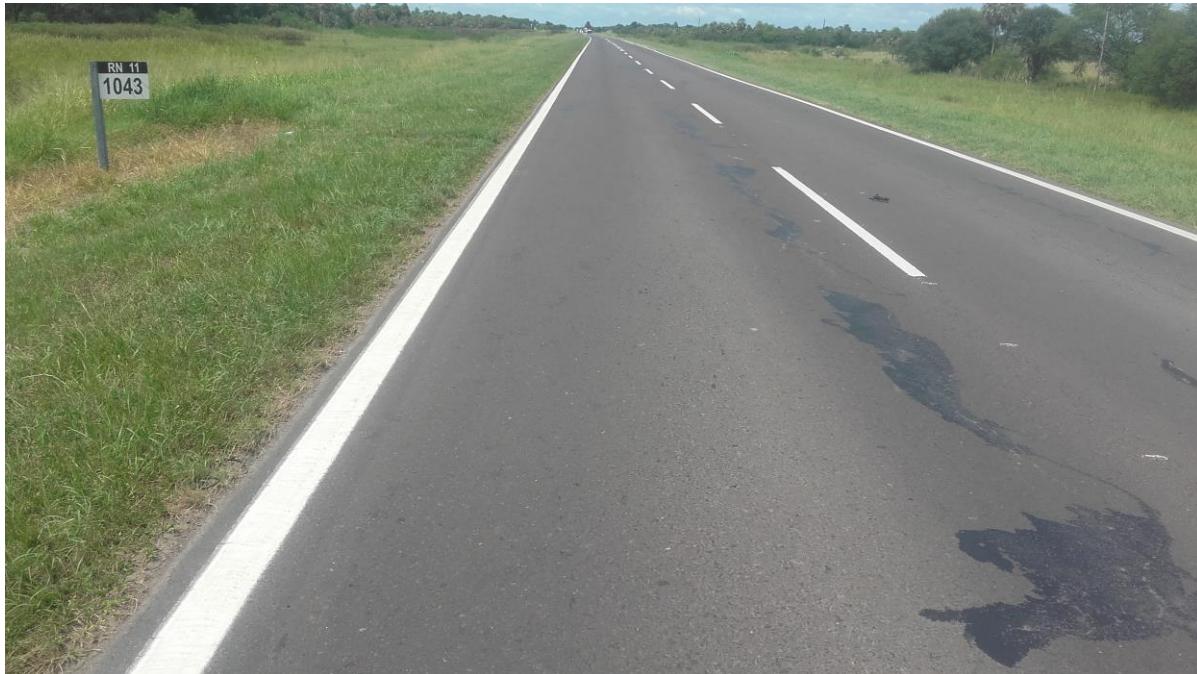
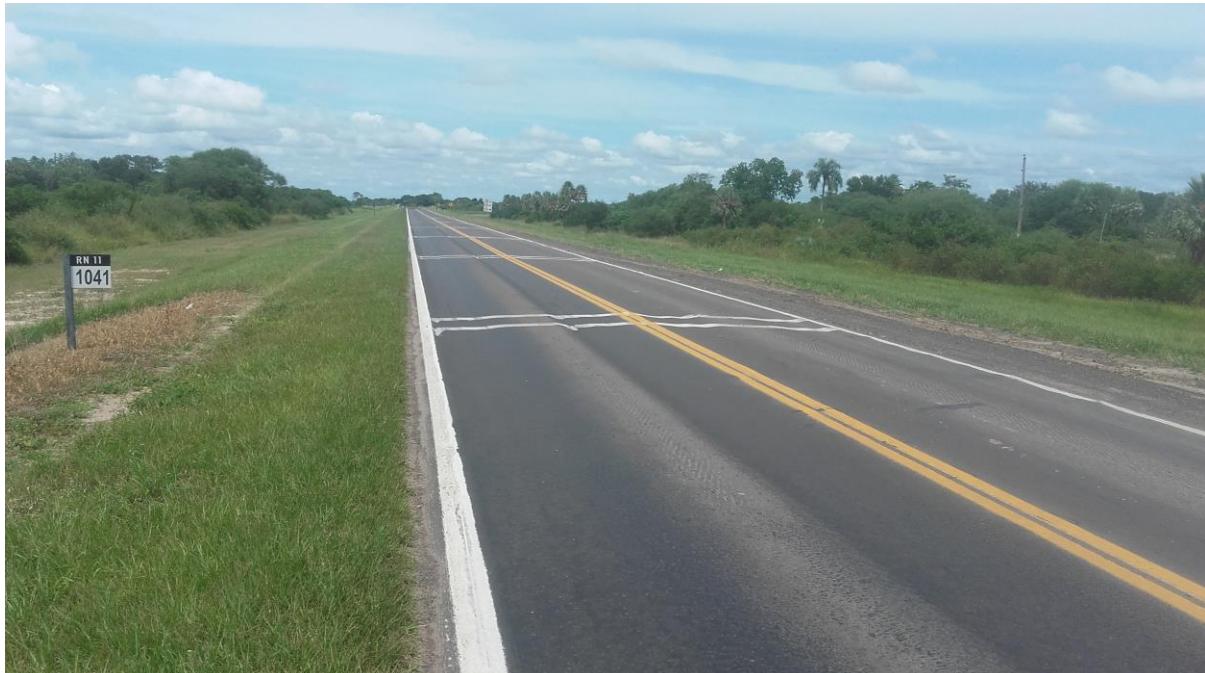
4) Sección 4: Km 1040,50 - Km 1045,20

El estado general de la sección es bueno con sectores puntuales de fisuras y ahuellamiento menores a 8 mm.

En estos tramos se propone la eliminación total de áreas dañadas a partir de fisuras del Grado 6 en adelante, de tal manera que la superficie del pavimento existente sea homogénea, para lo cual se incrementara el área de bacheo prevista a la cantidad necesaria para lograr este objetivo.

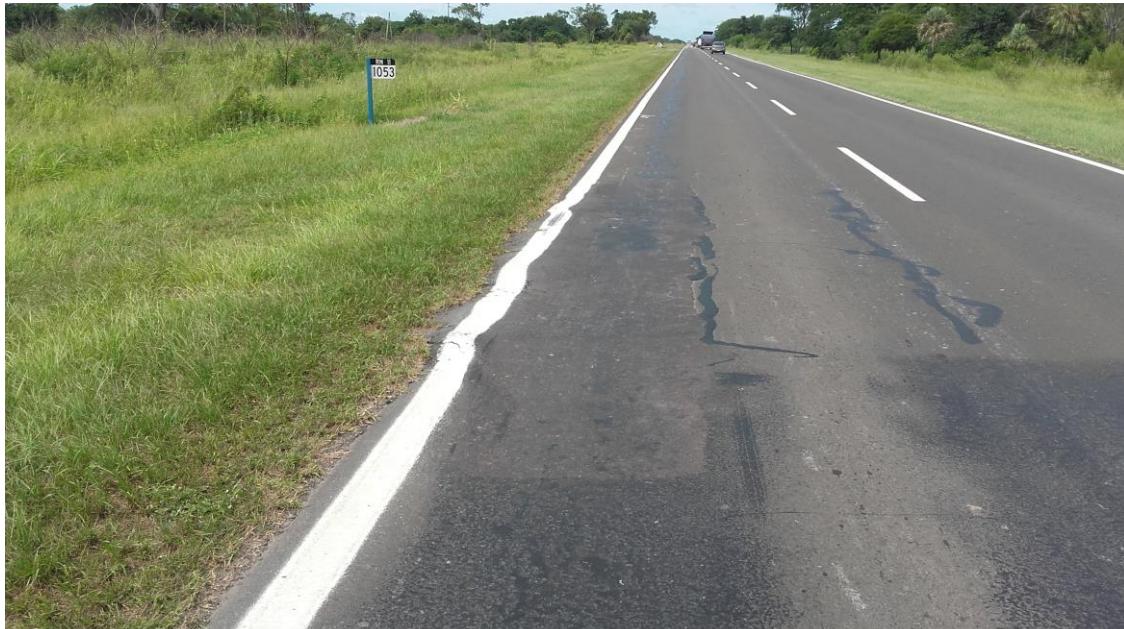
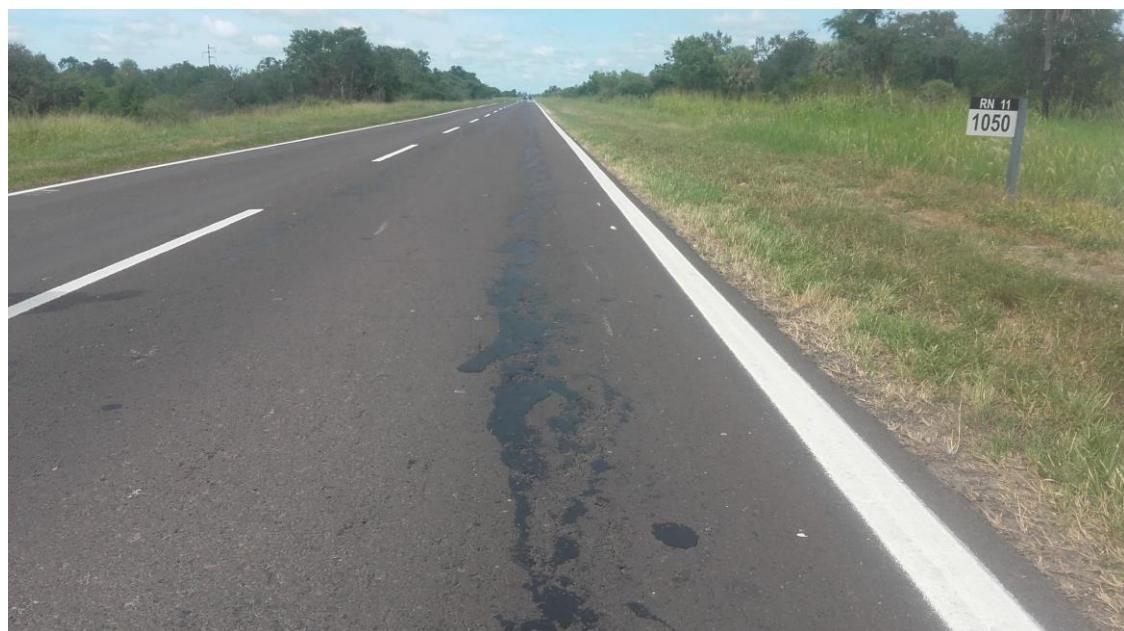
5) Sección 5: Km 1045,20 - Km 1060,60

Al igual que en la sección anterior, el estado general del camino es bueno, manteniendo una cantidad moderada de fisuras y ahuellamiento menos a 8 mm.

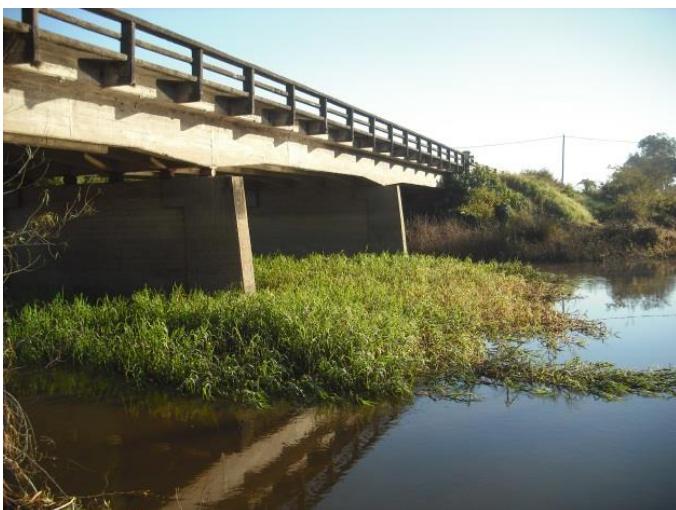
- **Río Tragadero**

En una reparación anterior, las losas de aproximación fueron demolidas para reparar el terraplén y luego no fueron rehechas. Debido a esto, no se pueden ejecutar las juntas de dilatación entre la estructura del pavimento flexible y la estructura del puente.

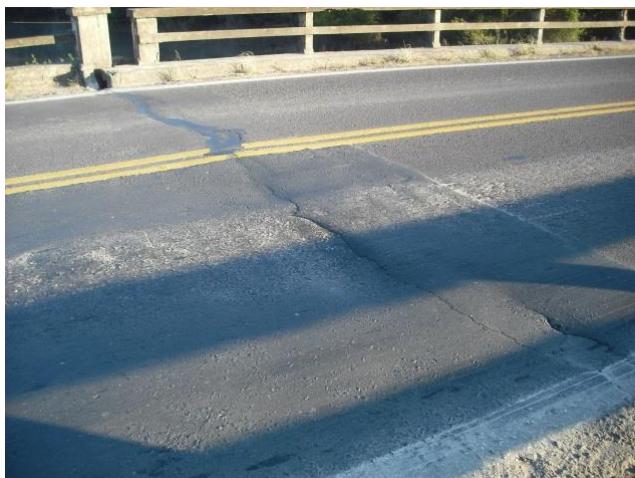
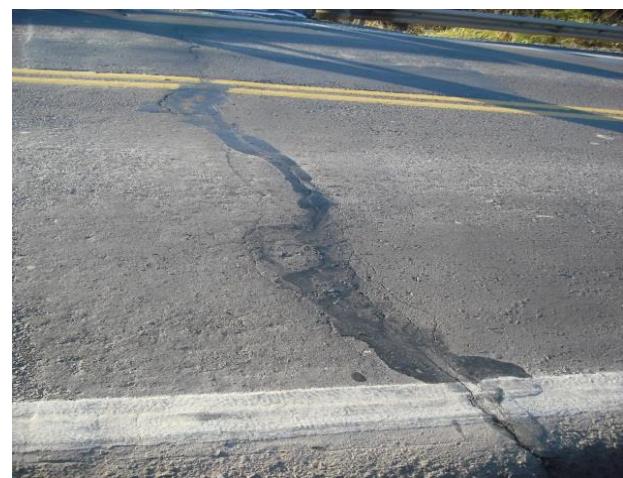
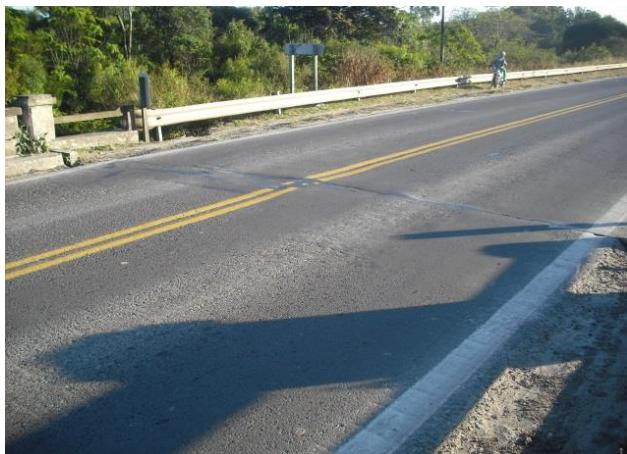
Esta situación disminuye la vida útil de la carpeta además de favorecer la formación de baches en la calzada. Por lo tanto se perdieron los dispositivos de juntas de dilatación en el momento que se demolieron las losas de aproximación

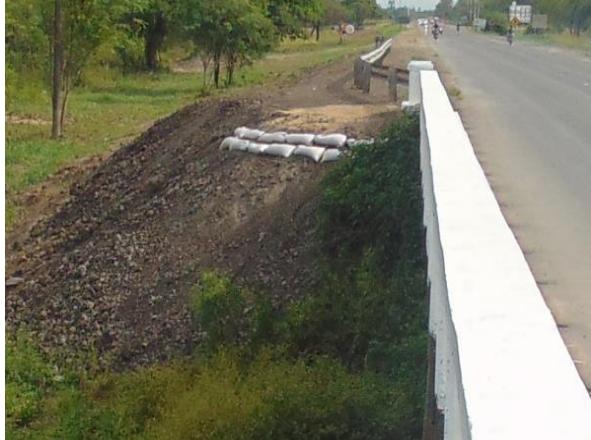
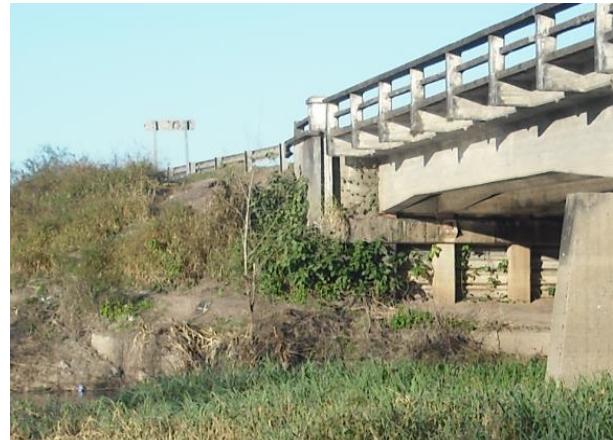
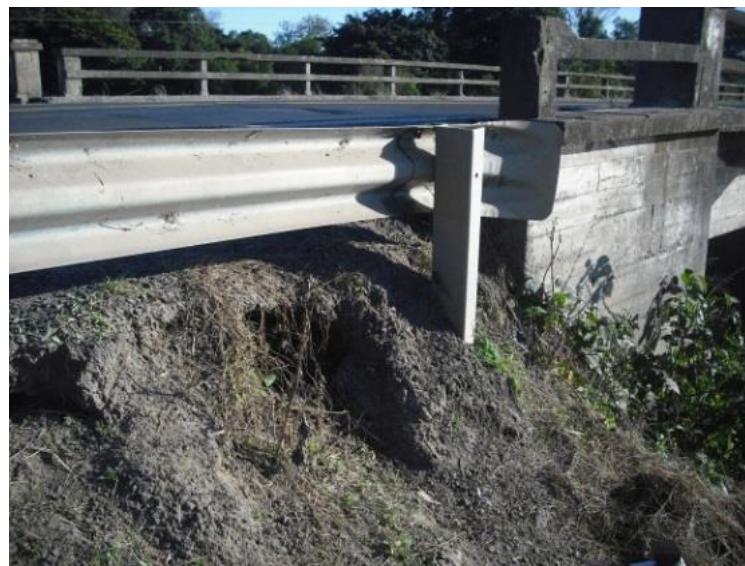
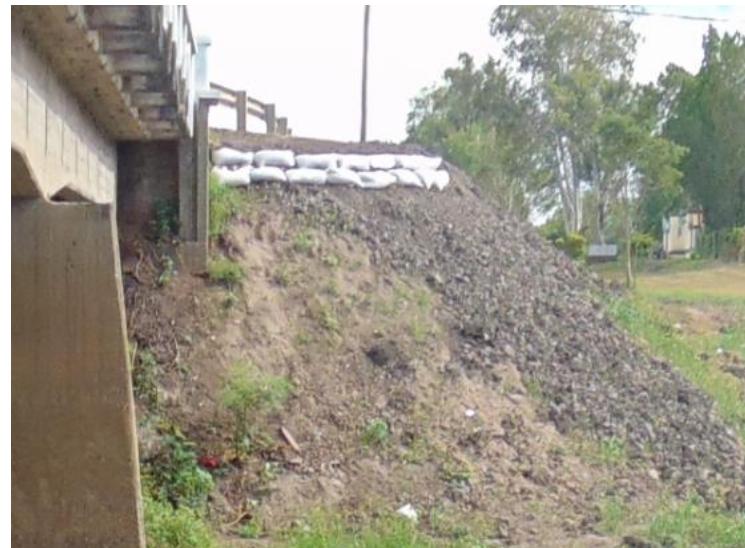
En la conservación de puentes, la protección del terraplén es fundamental. Éste tiene bolsas de suelo cemento en el coronamiento, solución que no garantiza la estabilidad del talud a largo plazo.

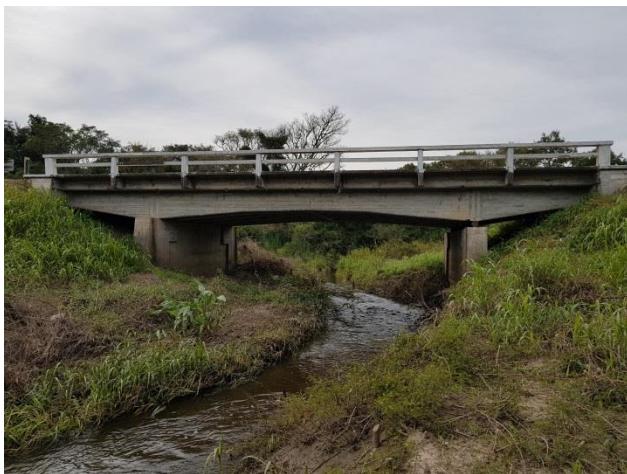
- **A° Caroli**

Por la repavimentación no se puede observar a simple vista la existencia de las losas de aproximación. En estos tipos de Puentes su presencia es fundamental, ya que es una estructura de transición entre la rígida del puente y la flexible del acceso.

Además, permite la materialización de un dispositivo de junta para independizar el movimiento horizontal de la estructura rígida a causa de la dilatación o contracción térmica y el producido por las fuerzas de frenado de los vehículos.

Se debe realizar una auscultación para determinar la existencia de la losa de aproximación.

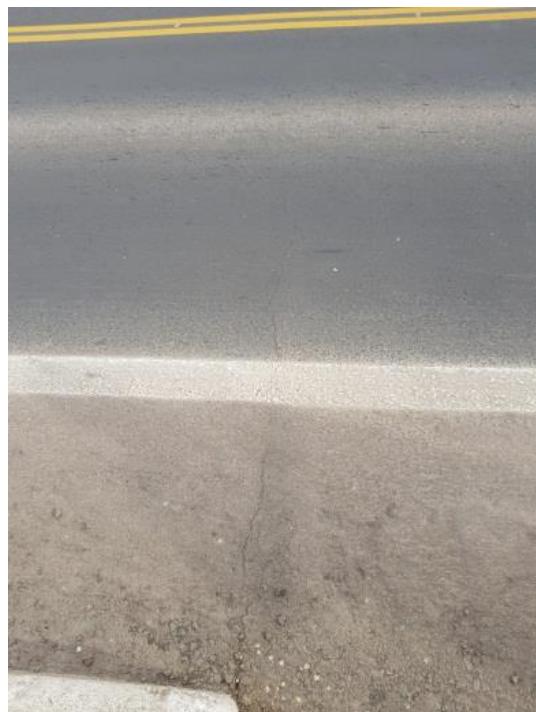
Los dispositivos de juntas de dilatación, si los hubiere, se observan tapados por sucesivas repavimentaciones. En la Carpeta Nueva se observa una fisura transversal temprana en la dirección de la junta. Esto demuestra que la estructura conserva capacidad para moverse. Pero si no existe un dispositivo que impida el ingreso de agua por la fisura, la estructura podría sufrir el incremento de fisuras con la posterior aparición de baches.

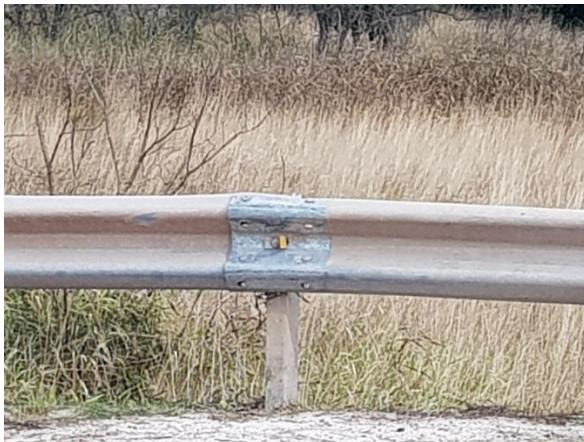
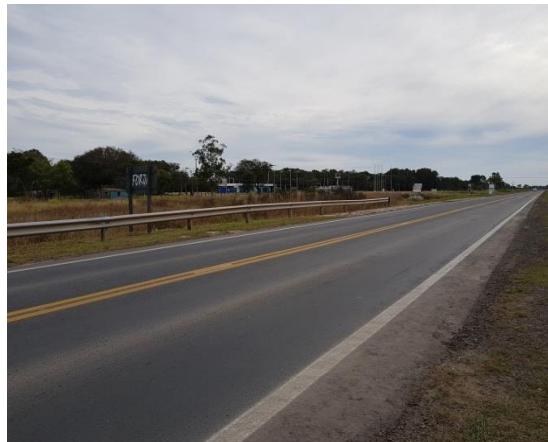
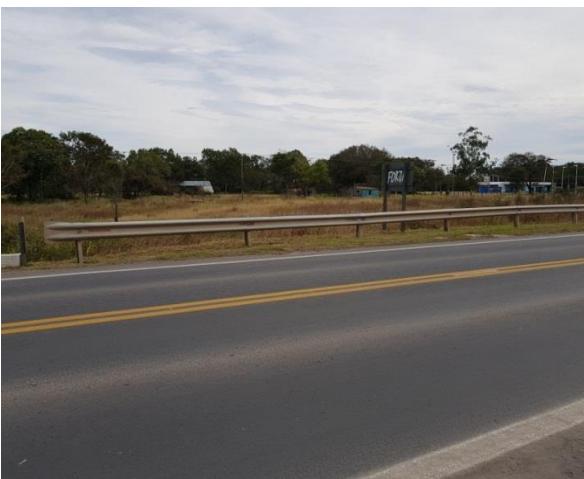
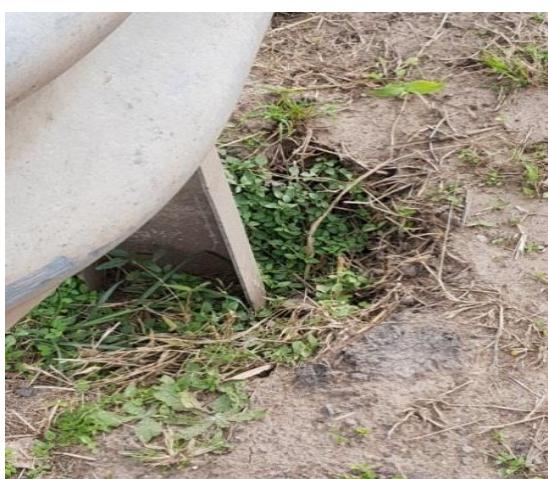
Las barandas de accesos de este puente tienen bajo nivel de contención, no tiene continuidad con la baranda del puente y a los empalmes le faltan bulones.

Además, los postes no tienen el nivel de empotramiento necesario debido a la pérdida de confinamiento por la erosión del suelo con los contiene.

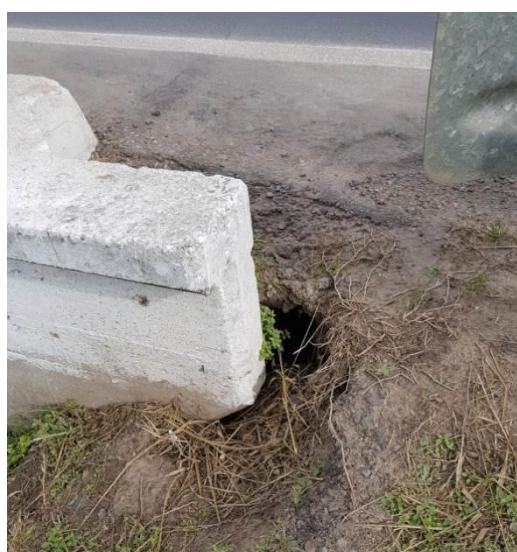
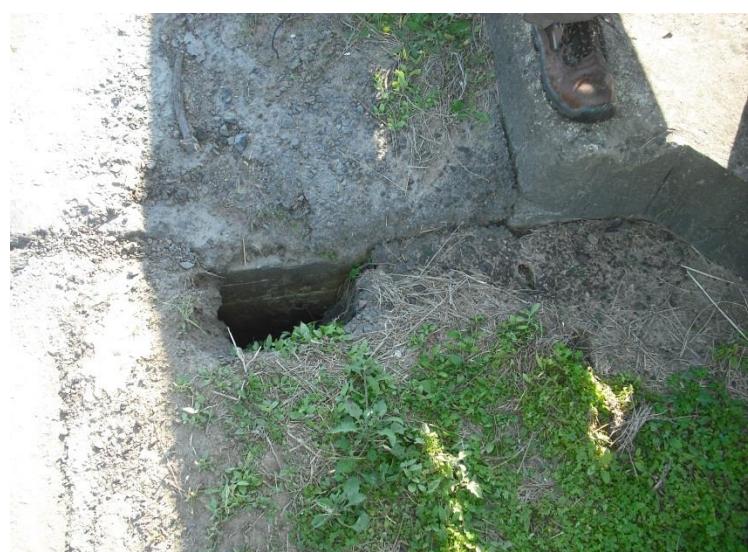
No se observan escaleras de desagües por lo que se producen erosiones en las banquinas y los taludes de los terraplenes. Si esto no recibe mantenimiento, la aparición de cárcavas pueden afectar la estructura del pavimento.

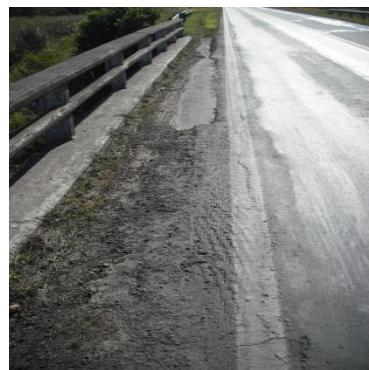
- **A° Iné**

No se puede realizar una junta de dilatación efectiva si no existe la losa de aproximación. Aquí no se encuentra materializada una junta de dilatación, por lo tanto, no existe un dispositivo de junta. Como consecuencia, existe la aparición temprana de fisuras transversales en la dirección en que debería estar la junta de dilatación. Contribuyendo al temprano deterioro del pavimento.

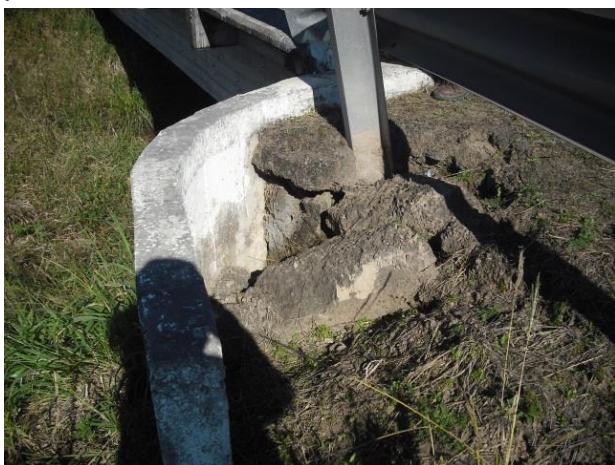
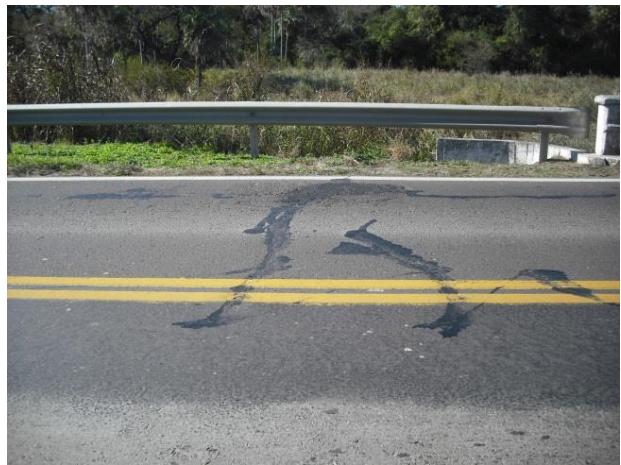
Las barandas tienen como característica principal el bajo nivel de contención, favorecido esencialmente por el escaso nivel de empotramiento de los postes, debido a la deficiente compactación del terraplén en los lugares donde son hincados los postes. Además, los empalmes de barandas no cuentan con la totalidad de los bulones de sujeción.

Tampoco hay continuidad con las barandas del puente, y es altamente probable que ante un choque contra las barandas de acceso los vehículos terminen impactando de frente contra las primeras pilas de las barandas rígidas.

No existe una escalera de desagües, por lo que la banquina y el talud del terraplén de cabecera del puente se encuentran erosionados, con cárcavas profundas, que podrían afectar la estructura del pavimento primero y luego la protección de los estribos.

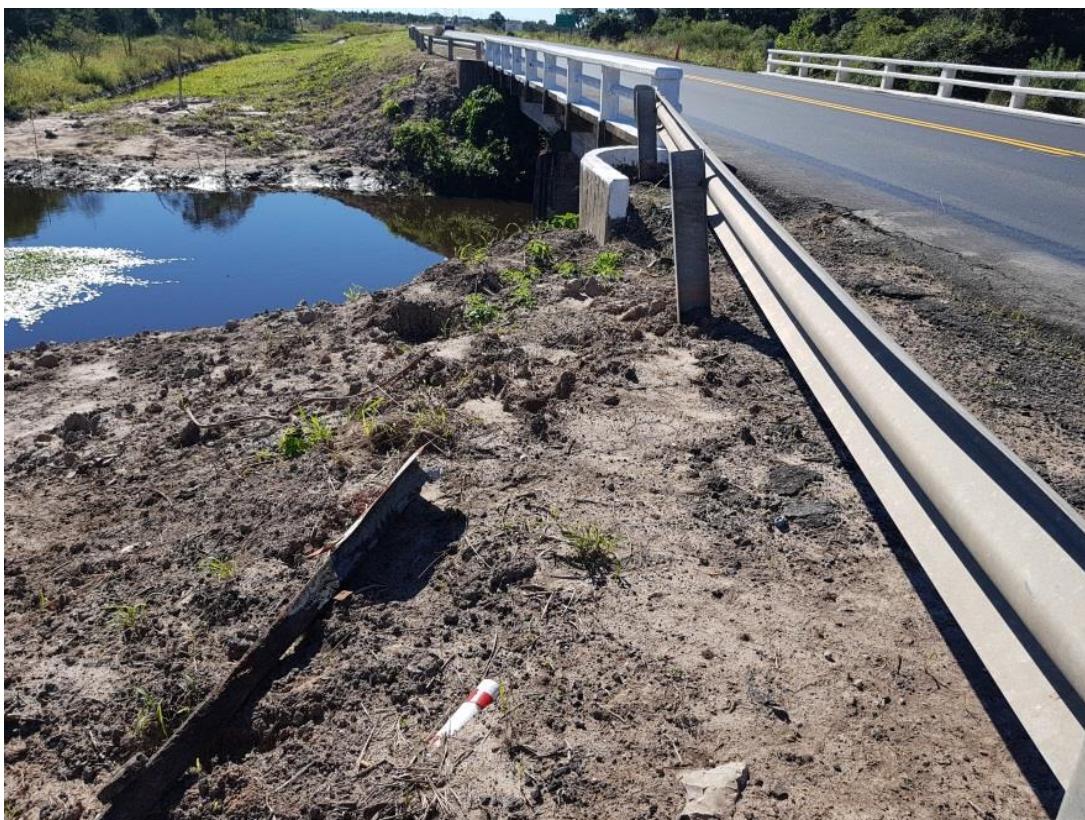
La ausencia de la misma deja expuesto al terraplén de cabecera a la acción erosiva de las lluvias, a veces agravada por la obstrucción de los desagües del puente que exige al agua a escurrir hacia los extremos del puente con un caudal con la suficiente fuerza para formar lagrimones en principio, que si no son reparados luego se transforman en cárcavas que en muchos casos comprometen el paquete estructural del pavimento de acceso. En la siguiente foto se pueden ver los efectos de la erosión.

Este tramo fue repavimentado recientemente, y los problemas descriptos no fueron solucionados correctamente.

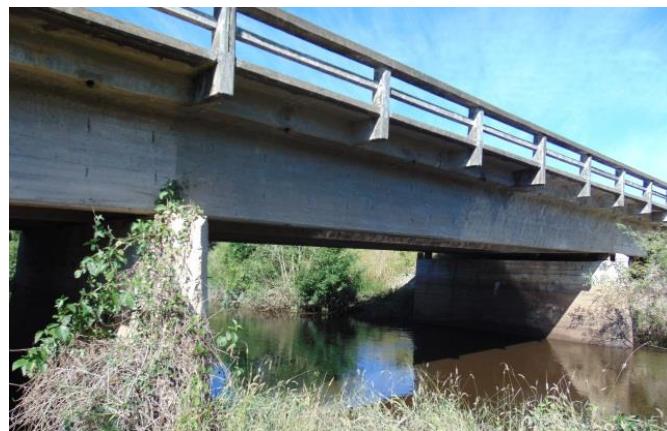
Todos los puentes del tramo analizado tienen, como dispositivos de apoyos móviles, sistemas de placas de acero forjado que pivotan en rodillos de acero en la mayoría de los casos y en prismas de acero en algunos.

En esta estructura se encuentran totalmente oxidados y con una inclinación que debería medirse y controlar para verificar si se encuentra dentro de los límites admisibles para este tipo de apoyo.

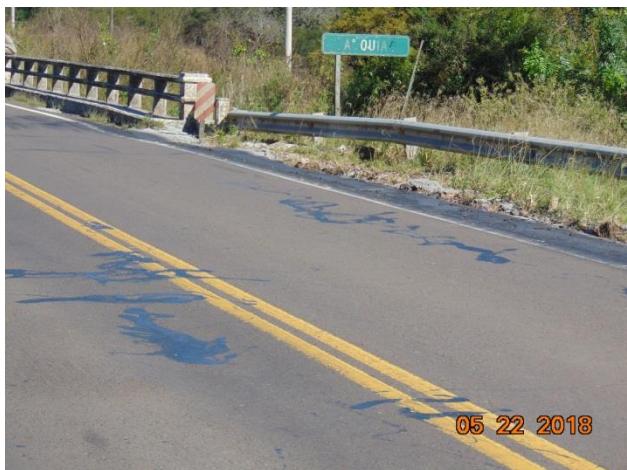
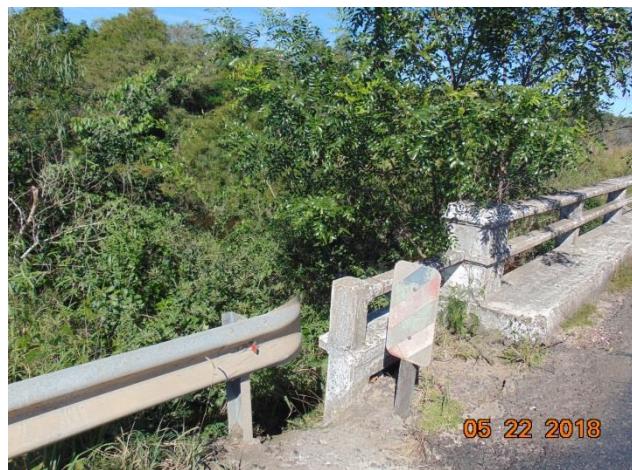
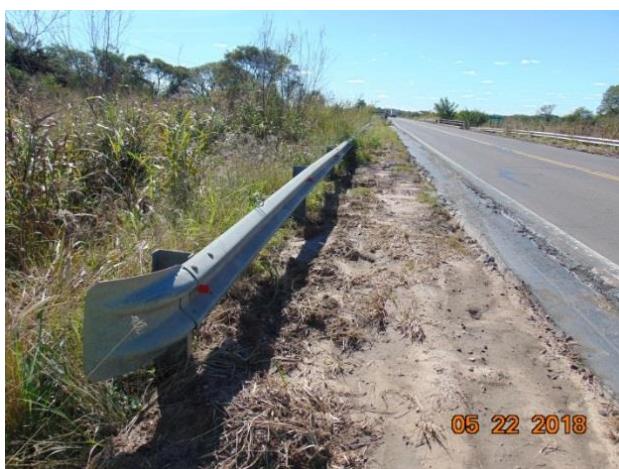
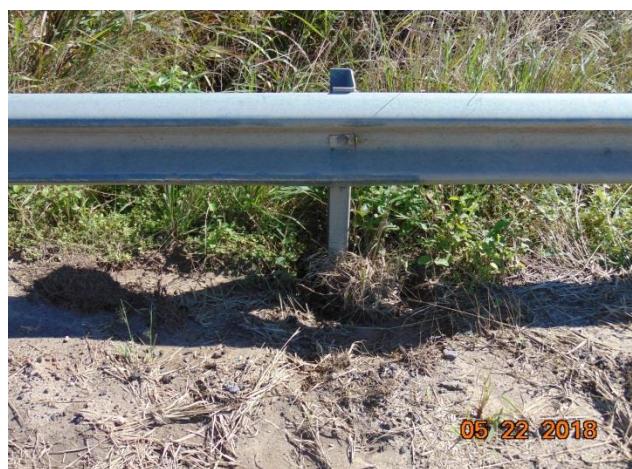
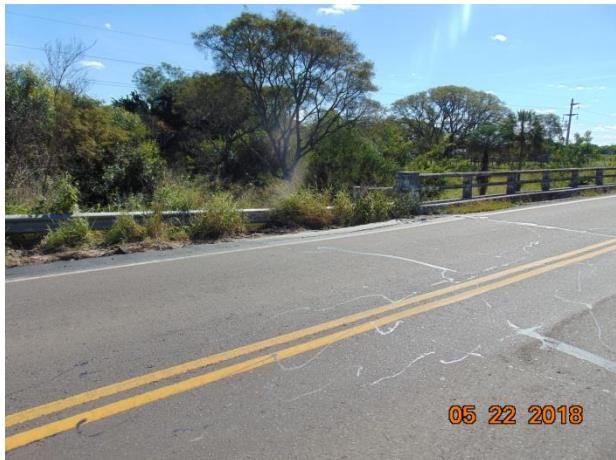
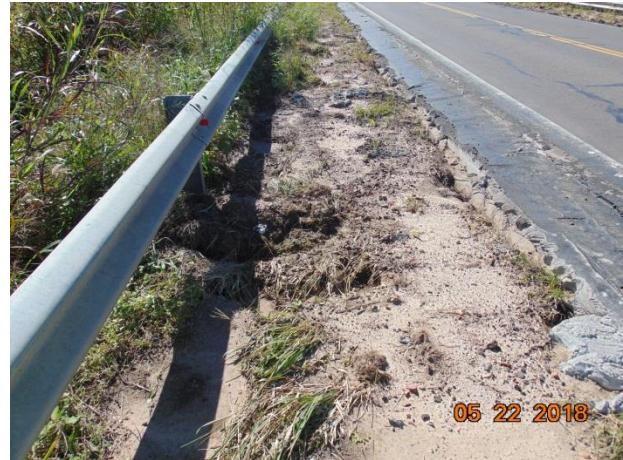
Las barandas de acceso tienen muy bajo nivel de contención, tienen faltante de bulones de sujeción de los empalmes y no tienen continuidad con las barandas del puente.

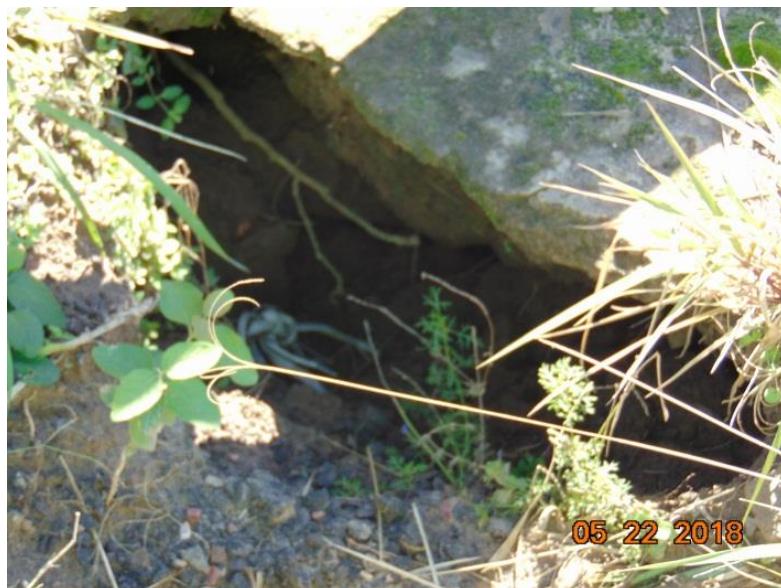
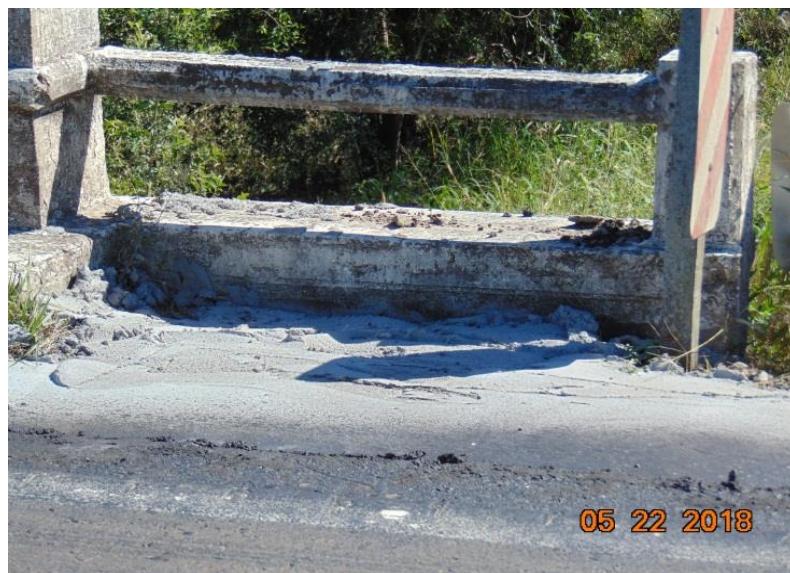
La falta de escalera de desagües genera serios inconvenientes, con un alto costo de mantenimiento, en los terraplenes de cabecera de la estructura.

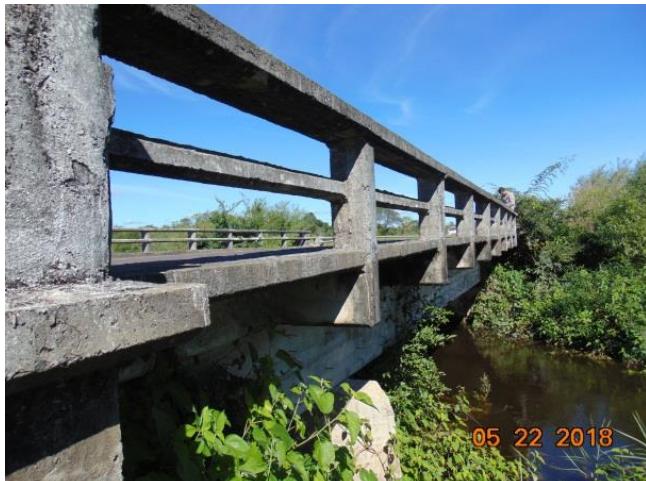
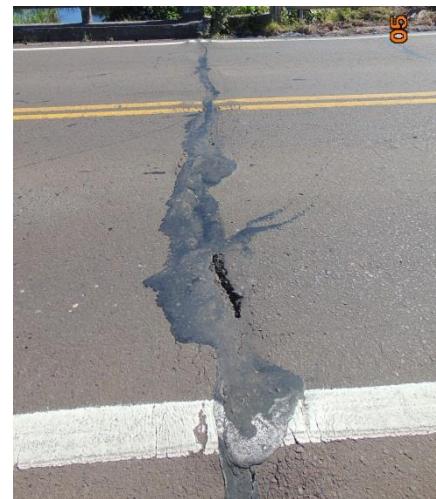
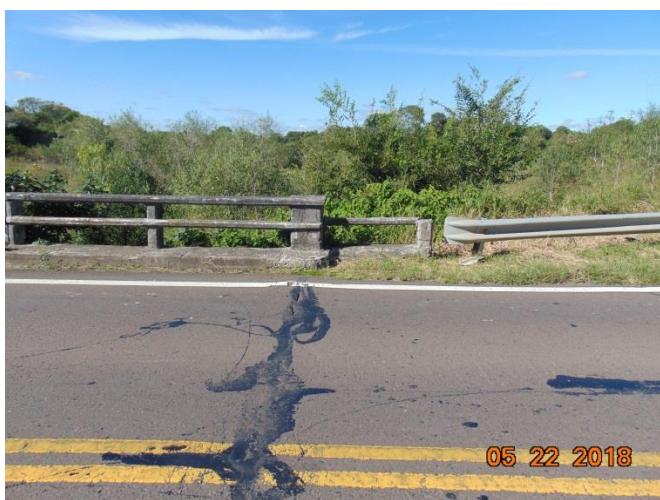
Aquí se repite lo anteriormente visto, la ausencia de dispositivos de junta. Una constante en los puentes del tramo en estudio.

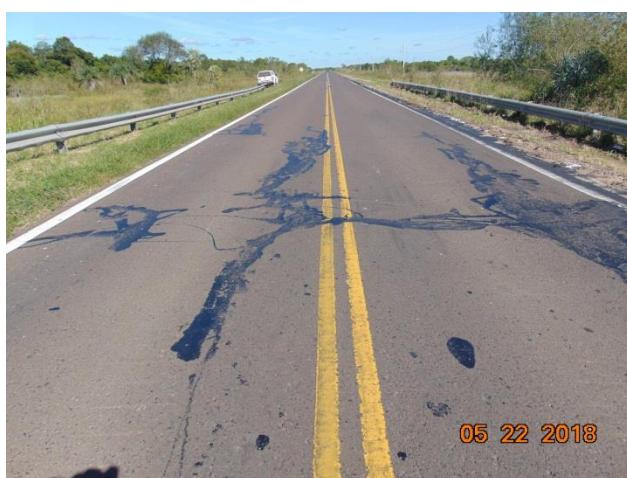
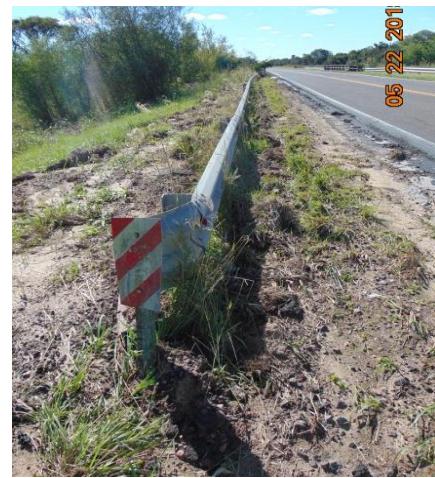
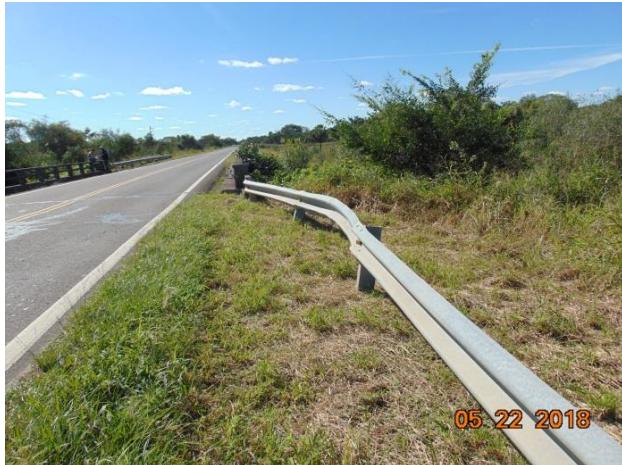
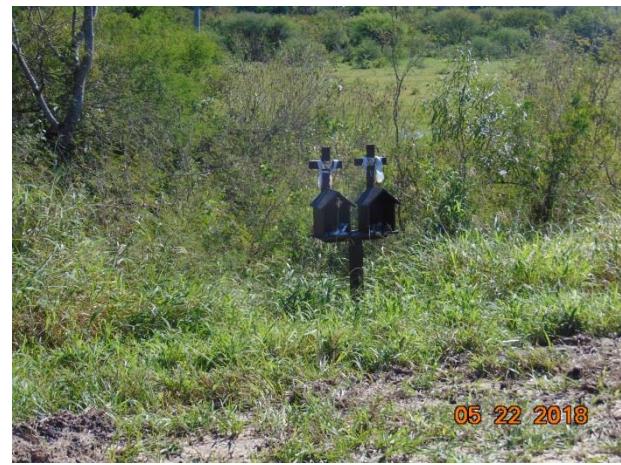
Barandas tipo flex beam con bajo nivel de contención, deformaciones localizadas por impacto de vehículo, poste con pérdida de confinamiento de la parte enterrada por erosión del suelo que lo sostiene, no hay continuidad con las barandas del puente. Hay signos o hitos de accidente fatal.

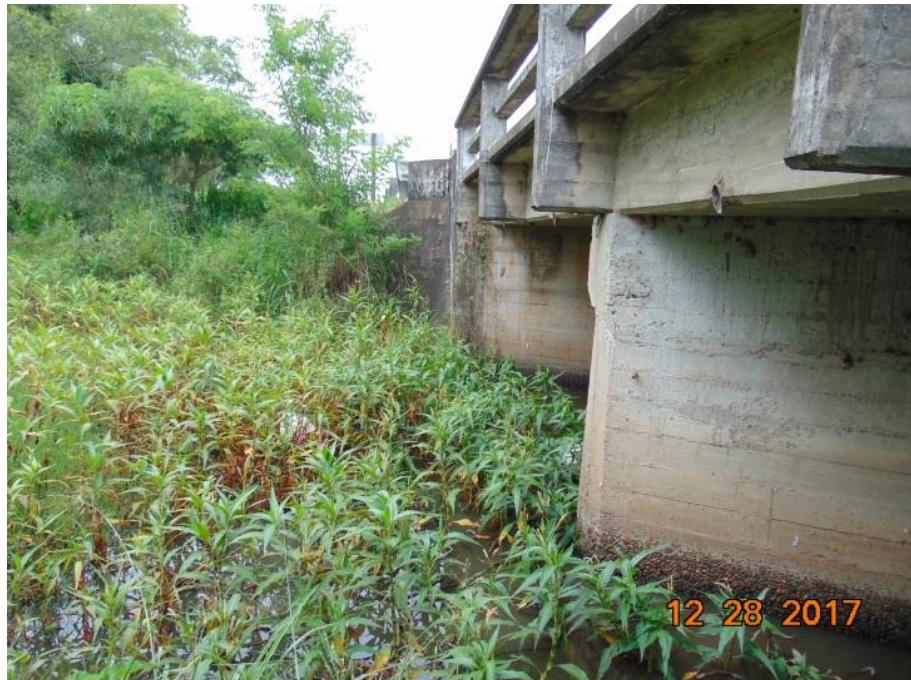
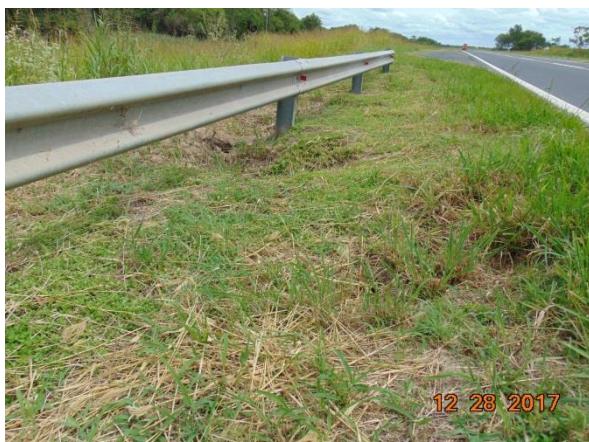
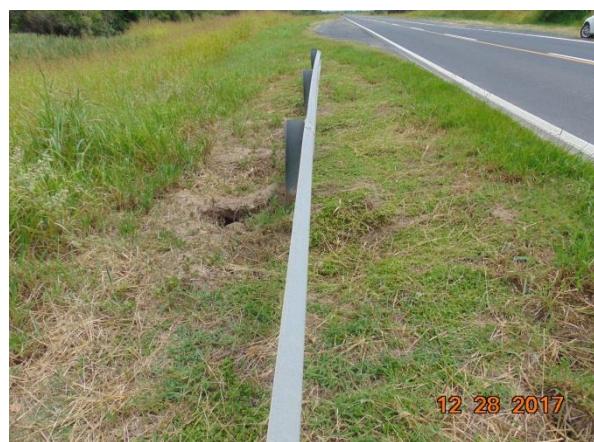
Las barandas de los accesos son del tipo flex beam, no tienen la longitud suficiente, están colocadas a una altura muy baja, los postes perdieron estabilidad por la erosión del suelo que los contiene, faltan bulones en los empalmes y no tienen continuidad con las barandas del puente.

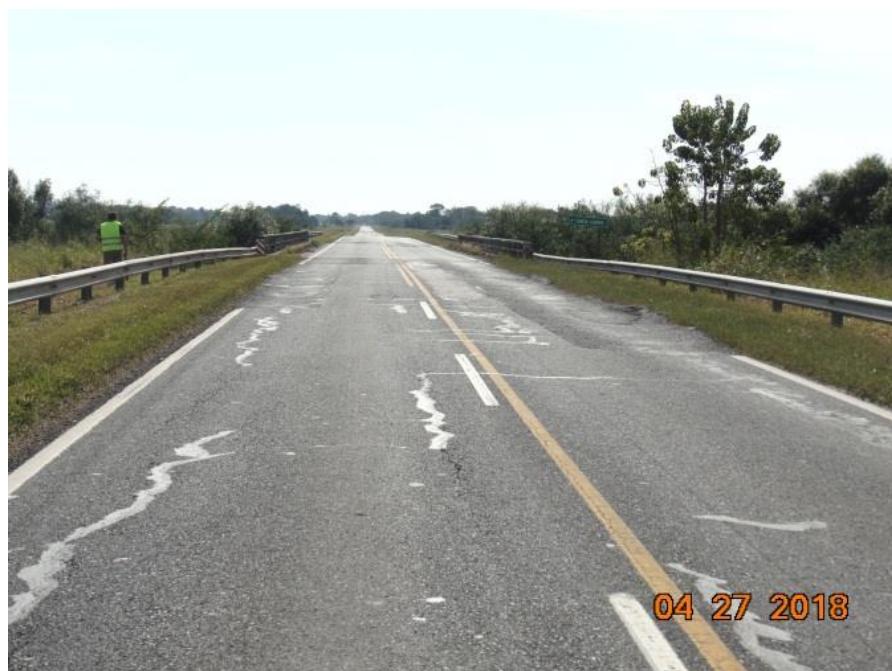
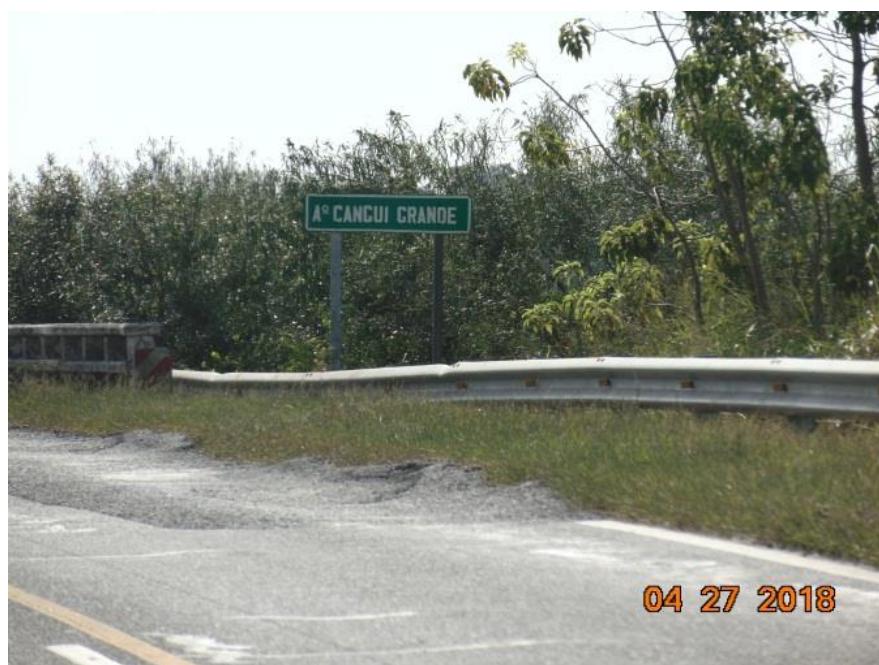
Las barandas de los accesos son del tipo flex beam. En las zonas cercanas al puente están más bajas debido a que los postes se hundieron por efecto de la socavación del suelo adyacente. Esto hace que el nivel de contención de las defensas sea bajo. Aparte no tienen continuidad con las barandas del puente.

No posee escaleras de desagües. Esto favorece la erosión de los taludes y banquinas en los sectores cercanos al puente, donde se forman cárcavas de distintas profundidades que afectan a los postes de las barandas, al revestimiento de las cabeceras y en los casos más graves a la estructura del pavimento de acceso.

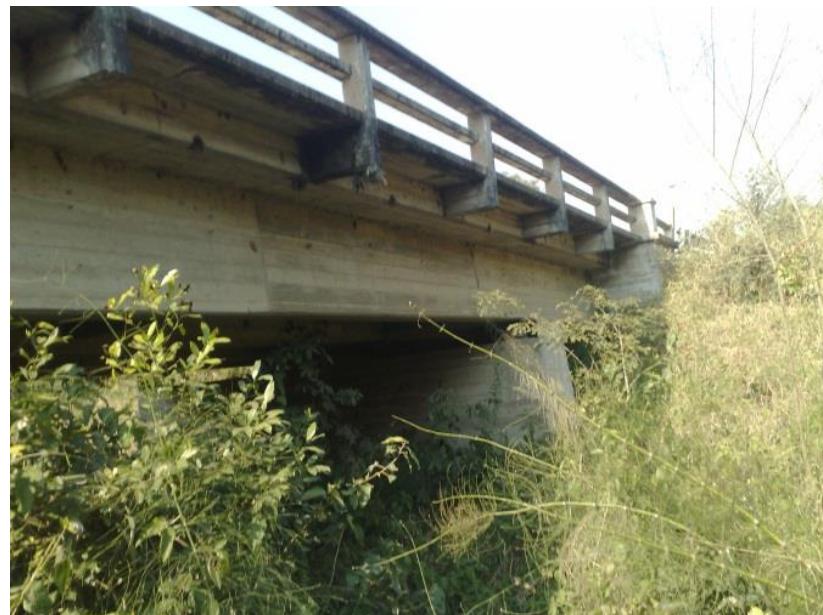
Los dispositivos de junta de dilatación se encuentran tapadas por sucesivas repavimentaciones y en coincidencia con las mismas, la calzada se encuentra fisurada en todo su ancho. Por ellas ingresa el agua de lluvia, y por la ausencia de la losa de aproximación lava los finos del terraplén que con el tiempo forman baches en la cabecera del puente.
