TRABAJO FINAL

Adecuación a Ruta Segura de Ruta Nacional N°11

Tramo: Emp. R.N. N°16 - Lte. Chaco/Formosa

Sebastián Genó

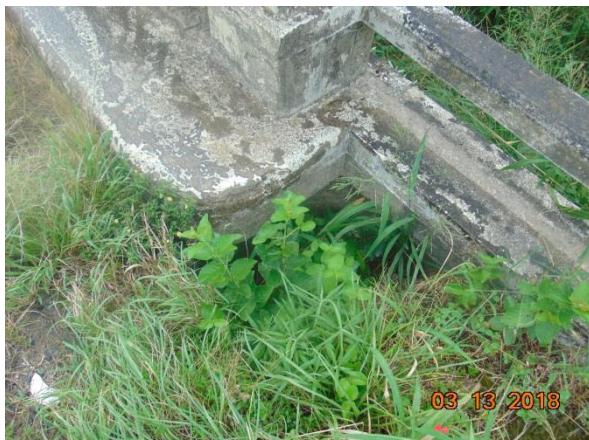
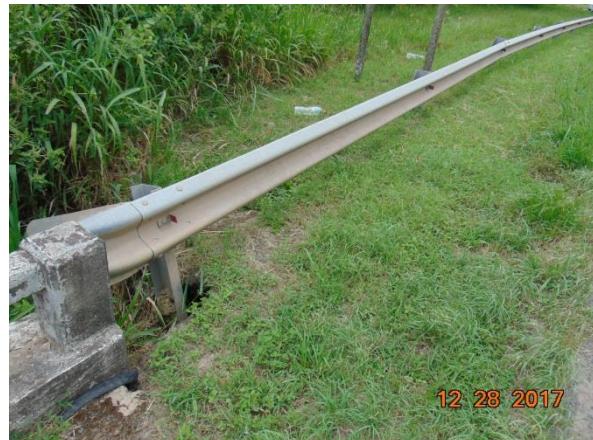
Estos puentes no tienen estribos como sistema de apoyo de los extremos, sino que el primer y el último tramo son voladizos que están unidos con una viga transversal que en sus extremos tienen una especie de alas que contienen la parte superior del terraplén de cabecera y forman lo que comúnmente se llama falso estribo. La defensa del terraplén de cabecera es importante en todos los puentes, pero en este caso es fundamental ya que la losa de aproximación no existe. Es decir que si la defensa falla y además el agua que entra por la junta erosiona el terraplén, la estructura del pavimento de acceso queda expuesta a un colapso por hundimiento del terraplén.
