ARCHITETTURA e TECNICA
2018

**Patrimonio de tierra en riesgo: acciones de
conservación en la Casa de la Tradición
(Santa Ana, Corrientes, Argentina)**

***Earth heritage at risks: conservation actions
in the “Tradition House” (Santa Ana,
Corrientes, Argentina)***

Edgar A. Piñeiro, María del Pilar Salas

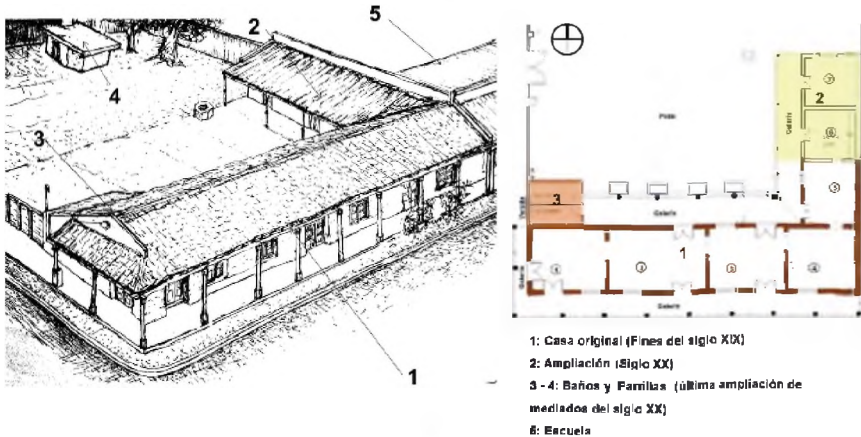
Imagen 1. Etapas de las ampliaciones en siglo XX

Un aspecto singular radica en que posee una escala mayor que las otras construcciones de similar técnica; con techos más altos, espacios más grandes y carpinterías de mayor tamaño. Construido en lote de esquina, su planta es una “L”, una sucesión de cuatro salones hacia el frente y tres sobre la medianera, conectados unos con otros y con las galerías a través de carpinterías. En techo es de tejas, a dos aguas sobre cuerpo principal. En algún momento se agregaron dos de los salones sobre medianera, lo que fue resuelto con la alteración de la cubierta en ese sector. Esta modificación constituyó uno de los principales motivos de su deterioro.

Vista axonométrica del conjunto

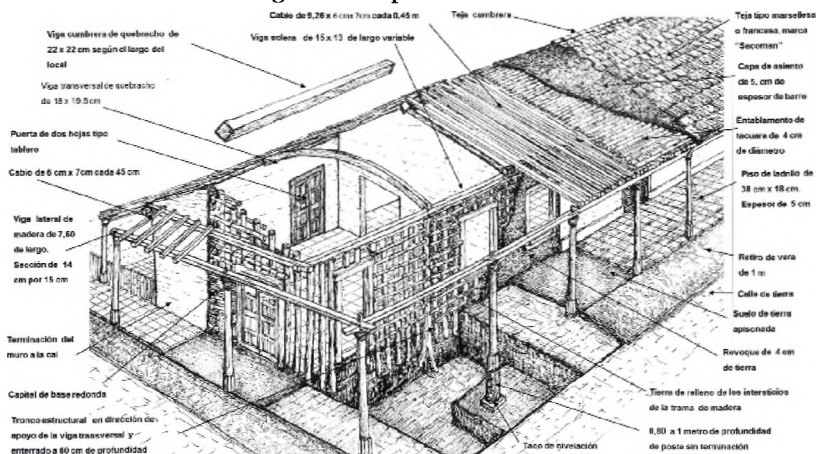
Imagen 2. Componentes del sistema estructural.

Pueden observarse los diferentes elementos que trabajan solidariamente
