**TRABAJO FINAL DE GRADUACIÓN**

**“Utilización de Cosechadora de Yerba Mate, semi  
mecanizada, con tijera electrónica, corte y acarreo”.**

**Empresa PINDO SA**

**Corrientes, 2016**

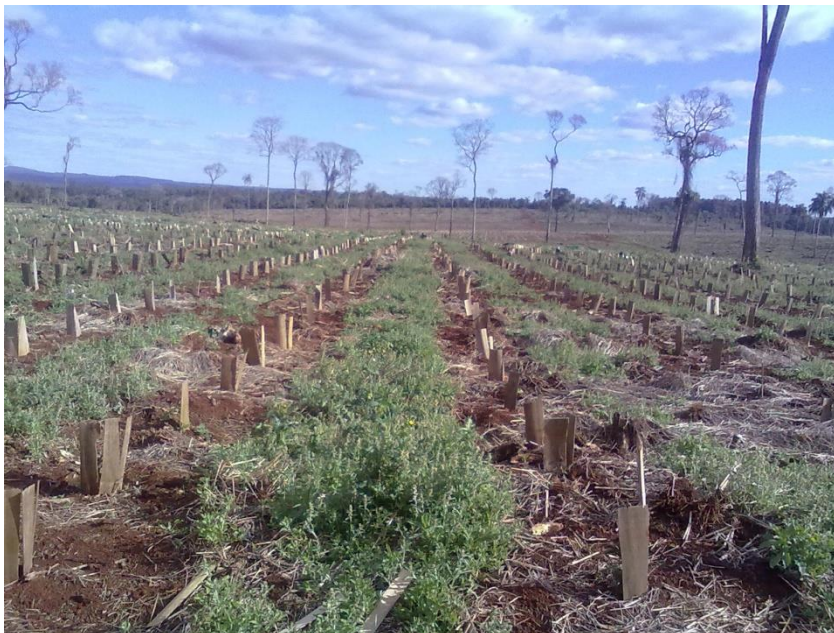
**Figura 3.** Plantación de yerba mate a campo.

Realizan las plantaciones con la preparación de un hoyo con una pala, en el surco que fue hecho con el subsolador, se arroja fertilizante basacote en el fondo del hoyo, como fertilización base, luego son trasplantados los plantines en el hoyo, rellenando el hoyo con tierra. Después se colocan las medias sombras, con orientación Norte-sur, son del material de láminas, tacuaras y pantallas, las mismas se utilizan para cubrir los plantines por la alta insolación, heladas, viento, sequías.

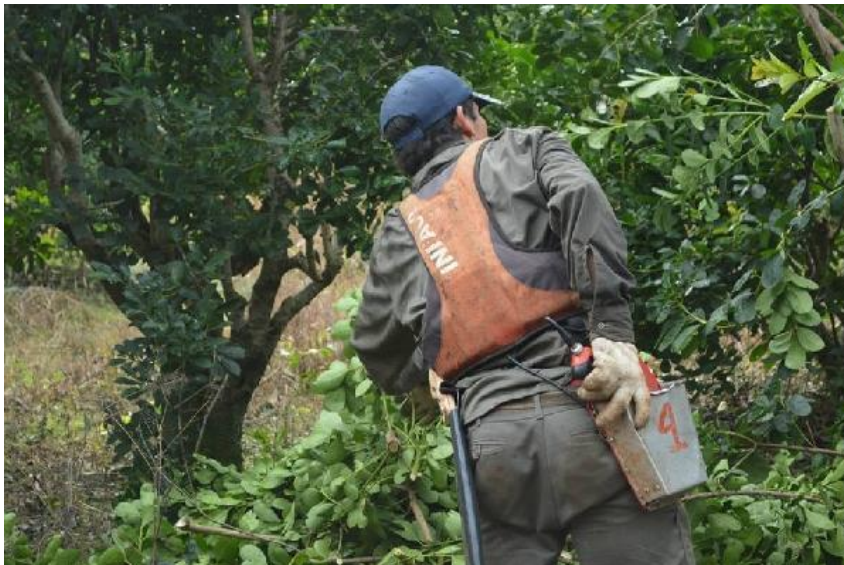
**Figura 8.** Cortador de Yerba Mate

**Cortadores:** empleado que corta la planta, con tijeras eléctricas y serruchos.

Los cortadores realizan el corte de los gajos maduros, arreglan las pantas (eliminan gajos enfermos, encimados y ralean los virutones o ramas nuevas del año), unas ves cortadas los gajos los acomodan en la melga para los quebradores.

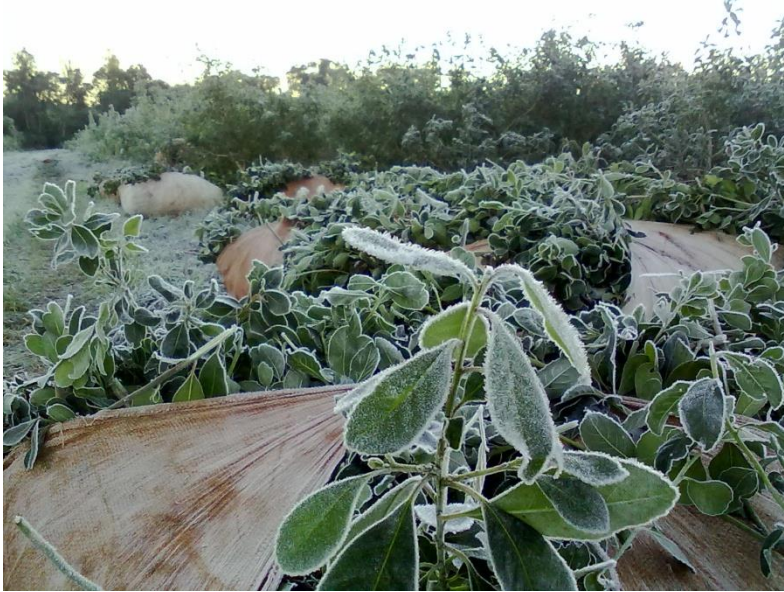
**Figura 9.** Raidos de yerba mate, en una mañana de helada.

**Quebradores:** realizan la quebranza de los gajos cortados, lo depositan en una ponchada, que pesa aproximadamente entre 70 a 100 kg.

La quebranza depende hoy en día de los requerimientos del secadero, pero las medidas que se realizaron en dicho año es de un largo 15 cm a 30 cm y un ancho de 8 mm.

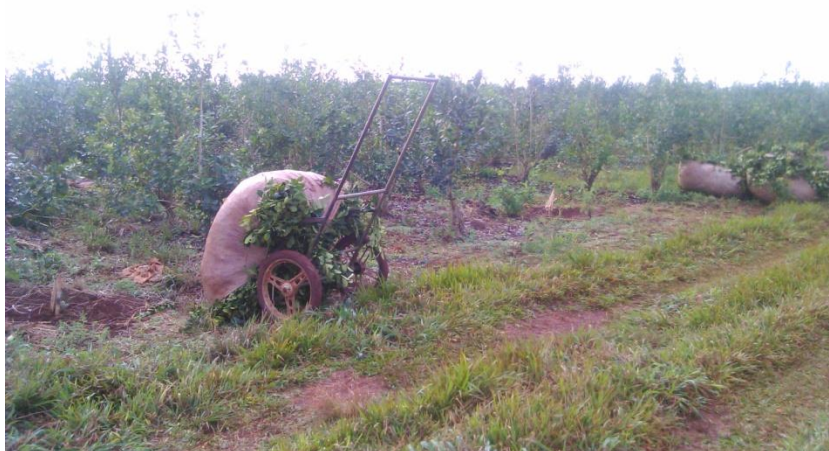
**Figura 10.** Carro para llevar raidos hasta el camino.

**Carrero:** se encarga de sacar los raidos desde la melga hasta los caminos, para luego ser cargadas al camión a granel.

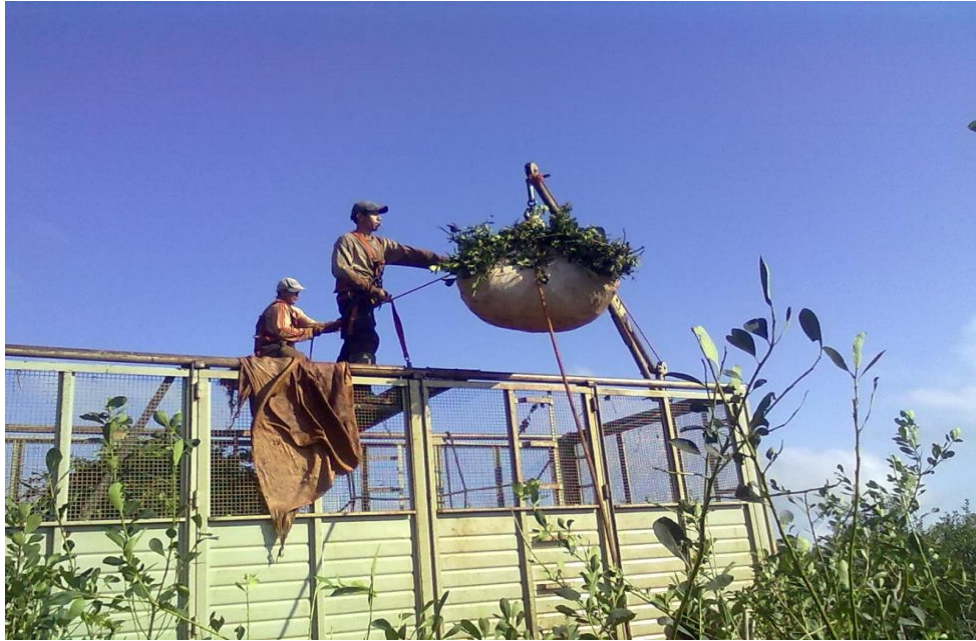
**Figura 11.** Cargadores.

**Cargadores:** realizan la carga de los ramos al camión a granel.

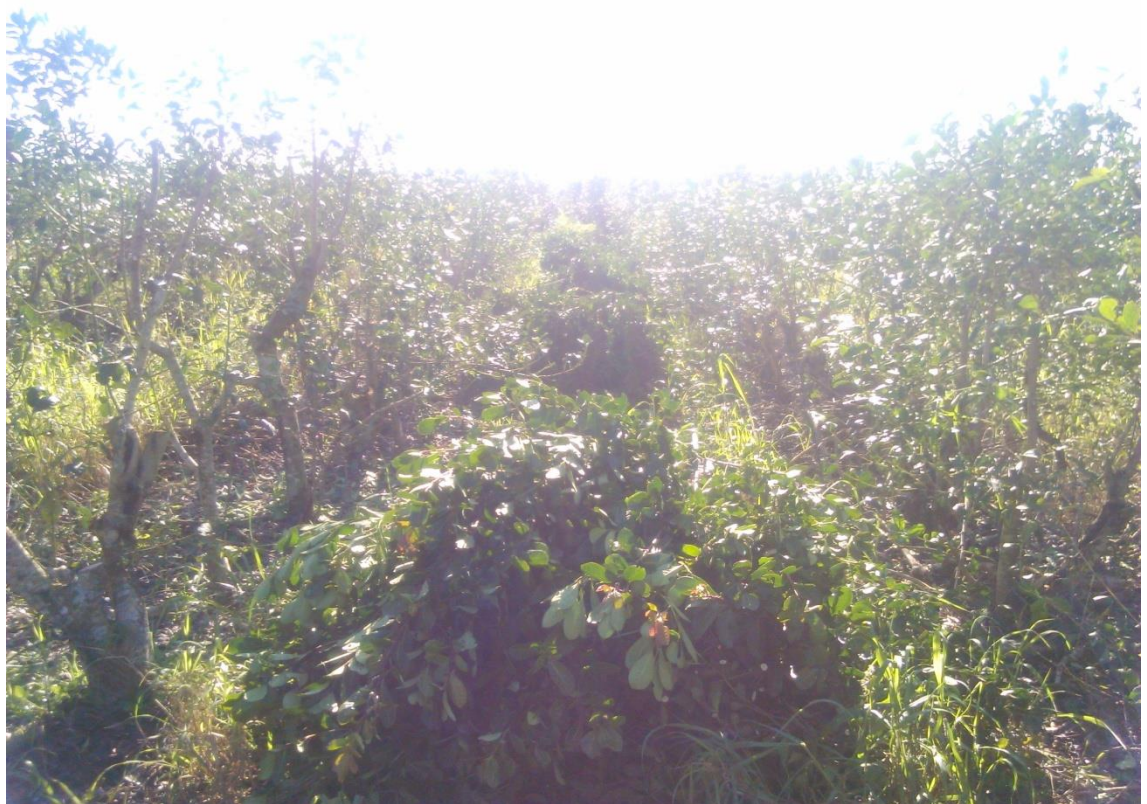
**Figura 12.** Ramas cortadas para la quebranza de la cosechadora

La función es cortar las ramas cosechables y repicarlas para la quebranza con la cosechadora. Una vez cortadas las ramas las colocan en la melgas para ser recolectada por los embocadores y luego ser quebradas por la maquina.

**Embocadores:** trabajadores que recolectan las ramas cortadas que se encuentran en la melga y las colocan en las paletas acarreadoras para ser quebradas.

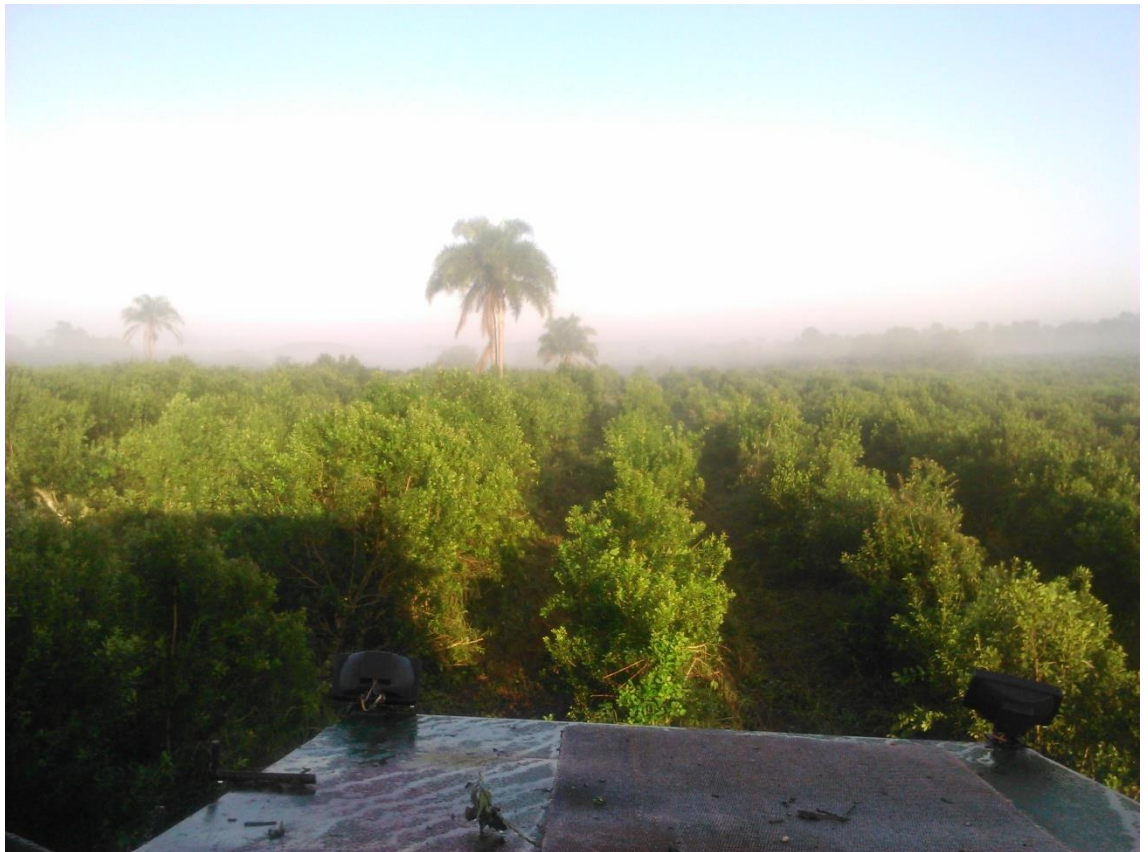
**Figura 13.** Vista desde la parte superior de la cosechadora

**Maquinista:** trabajador que conduce la cosechadora y realiza los mantenimientos de la misma.

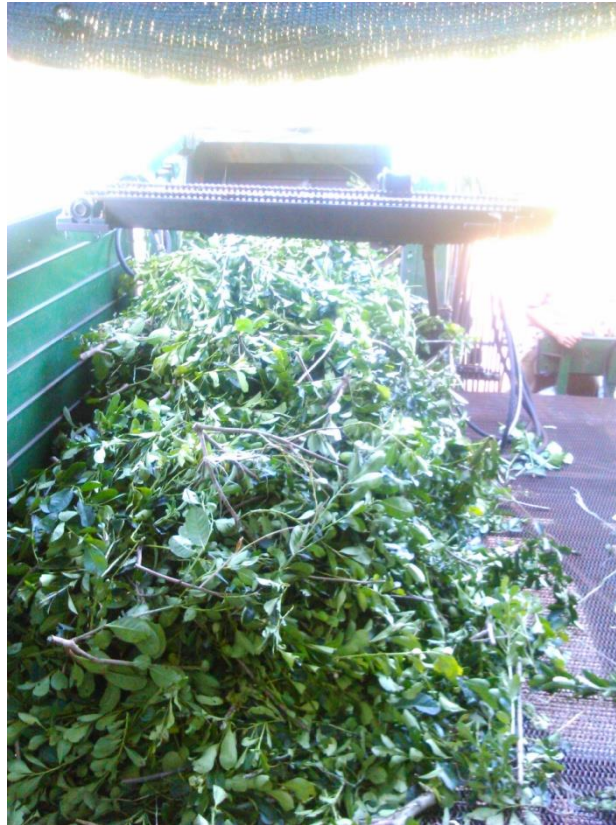
**Figura 14.** Material quebrado previo desparramo

Una vez depositadas las ramas en la carrocería son desparramadas por medio de uñas de hierro. Estas uñas son transportadas por cadenas que se trasladan de forma horizontal. Las uñas enganchan las ramas quebradas y las trasladan hacia el medio la carrocería. De esta forma se trata de que el material quebrado se pueda distribuir en toda la superficie de la carrocería.

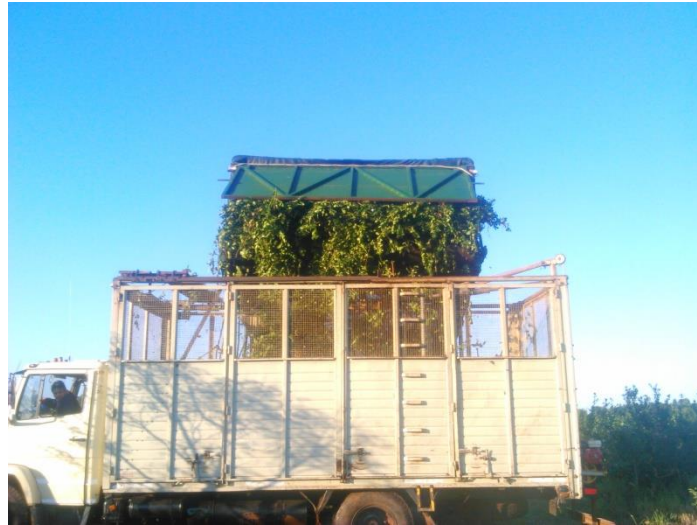
**Figura15.** Descarga de la cosechadora

Presenta un sistema de cintas a lo largo y ancho de toda la carrocería, transportadas por dos rolos en la parte anterior y posterior. Son accionadas por una palanca en la caja de comando que se encuentra en la cabina del chofer. La descarga se realiza elevando la carrocería en la parte posterior de la cosechadora, donde se encuentra el camión a granel.

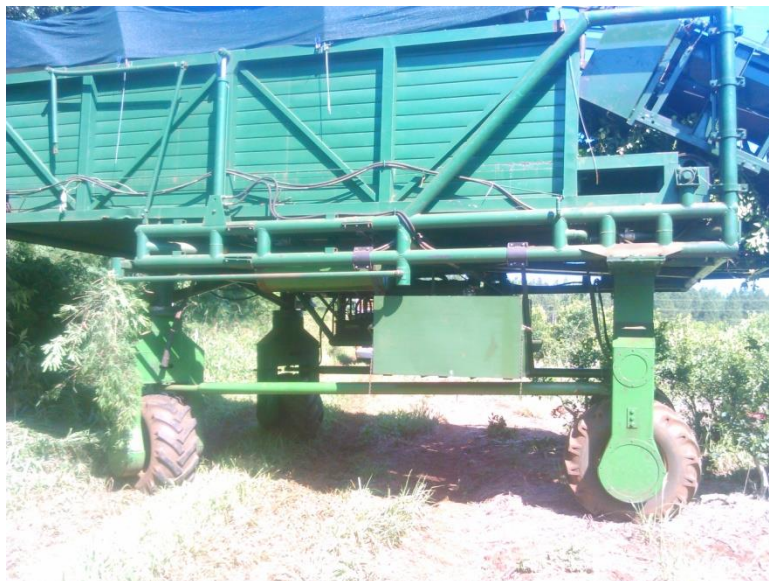
**Figura 16.** Cosechadora ubicándose en la plantación para quebrar

En la parte trasera cada rueda posee un eje y un sistema de balancín.

Las ruedas delanteras son fijas.

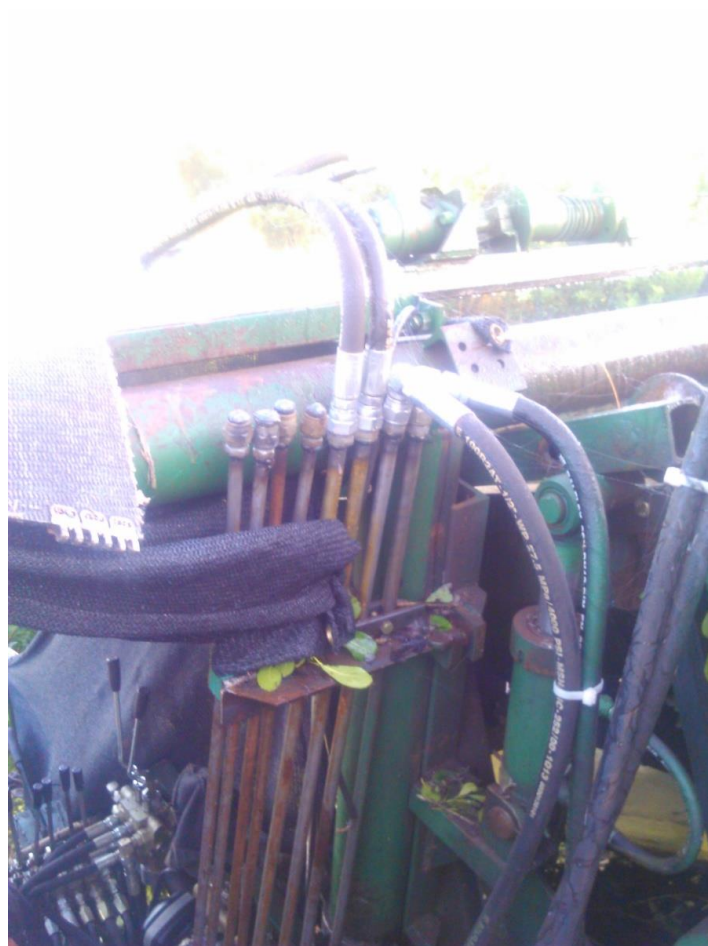
**Figura 17.** Sistema hidráulico de la cosechadora

Posee dos llaves de corte por seguridad de alguna rotura de mangueras.

La cantidad de aceite hidráulico que circula es de 400 l.

La caja de comando se encuentra en la cabina del maquinista.

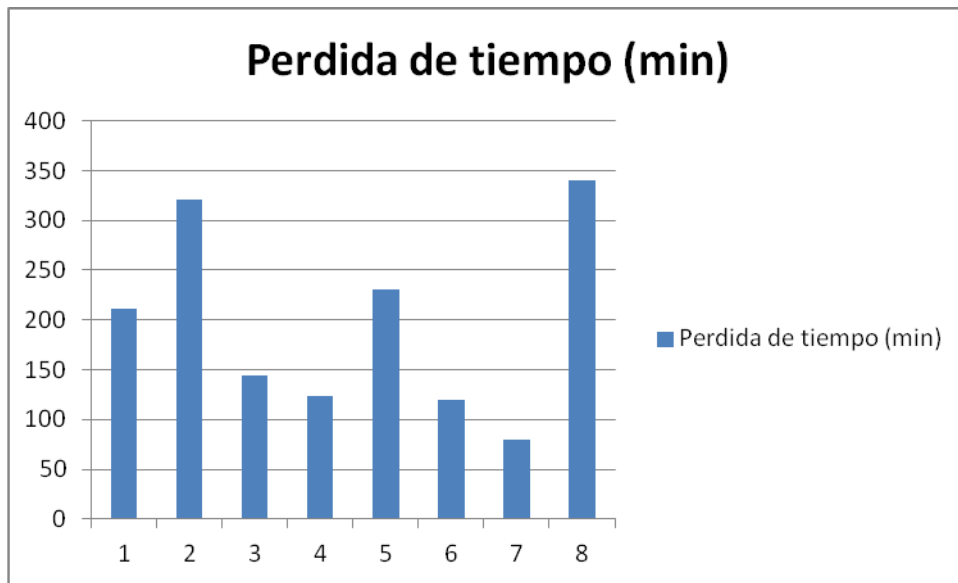
**Figura 18.** Perdidas de tiempo de la cosechadora

Debido a los inconvenientes que presentaba la maquina, en el mes de agosto tome el tiempo en minutos, que la maquina no trabajaba por alguna rotura o mantenimiento, datos

**Tabla 8.** Pérdidas de tiempo en minutos de la cosechadora arrojados:
