Comunicaciones Científicas y Tecnológicas Anuales

2017

LOS CAMBIOS EN EL LENGUAJE ARQUITECTÓNICO DE LA VIVIENDA SOCIAL. EL CASO DEL BARRIO "300 VIVIENDAS" DE LA CIUDAD DE CORRIENTES

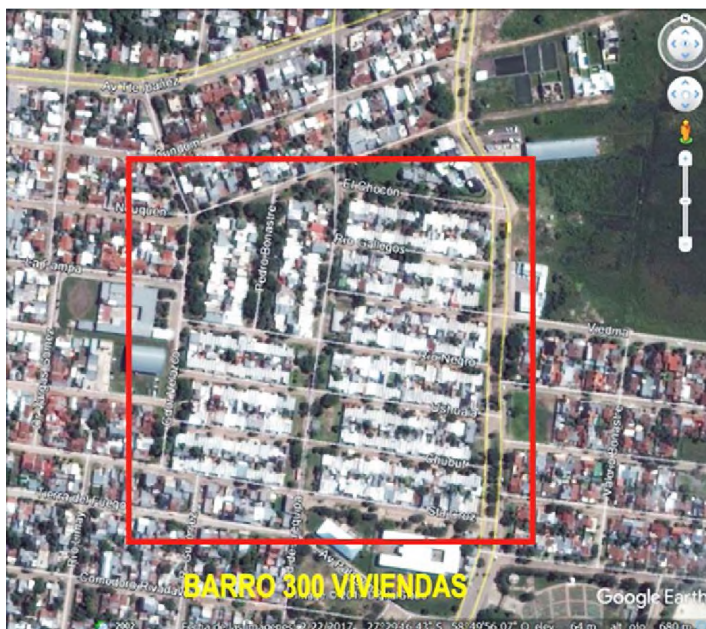
Figura 2. Imagen satelital del barrio "300 viviendas". Fuente: Google Earth

El barrio ocupa una extensión de doce manzanas rectangulares que plantean un ordenamiento particular, sin definir continuidad con las calles de los barrios vecinos, aunque respondiendo a una trama en damero. Las parcelas definen una dimensión de 9,45 m de frente por 20 m de fondo, llegando a 36 m en el caso de las viviendas de tres dormitorios. Se construyeron dejando un pequeño espacio libre anterior destinado a jardín, ocupando todo el ancho de parcela. La organización interna contempla tres sectores definidos por cubiertas de bóveda de ladrillos, con el primer sector libre de ocupación, el cual en muchos casos definió un garaje. El segundo contiene el sector de estar comedor y cocina, mientras que el tercero contiene los dormitorios y el baño. El lavadero fue previsto en la parte posterior con una pequeña pileta de lavar.

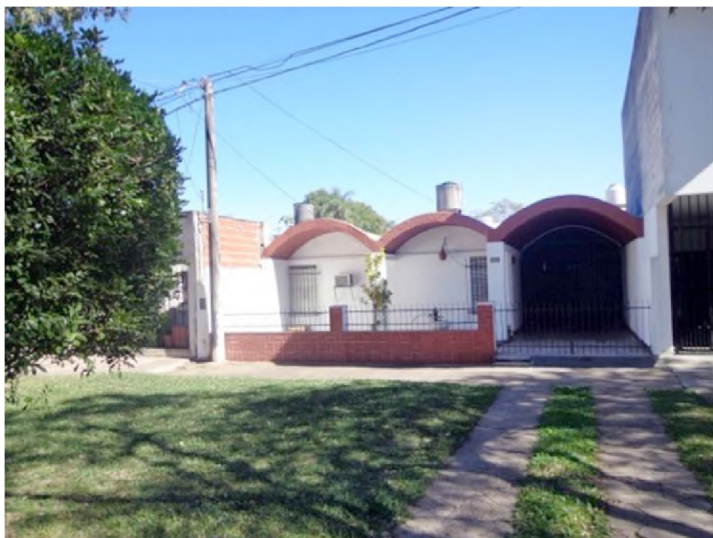
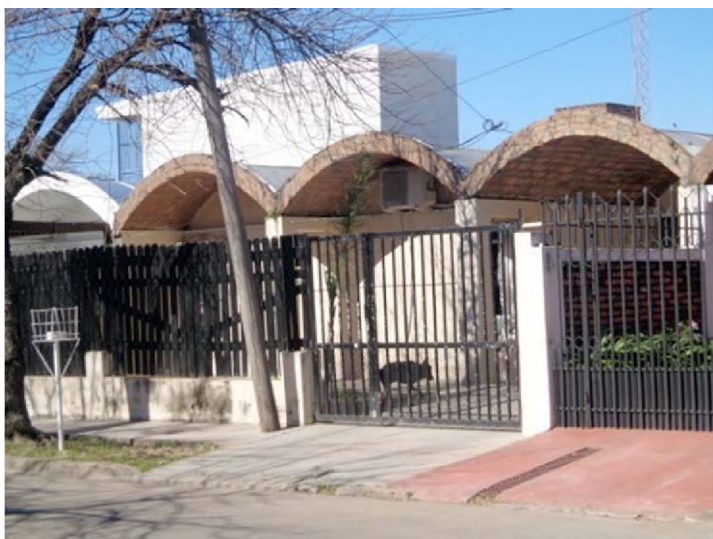
Fotos 3 y 4. Viviendas del barrio con el lenguaje original en la fachada, caracterizado por la utilización de cubierta de bóveda de ladrillo.
Fuente: colección del autor

La tecnología utilizada en la materialización es de tipo tradicional, con sistema estructural de hormigón armado, cubierta de techo en bóveda de ladrillos comunes, mampostería de ladrillos huecos, revoque interior y exterior a la cal, carpinterías de marco metálico y hojas de puertas en madera, pisos de mosaicos calcáreos lisos, revestimiento de azulejos en locales sanitarios, instalaciones eléctricas y sanitarias completas.

La estética inicial de las viviendas se caracterizaba por el tipo de cubierta de techo, materializado en bóveda de ladrillo, que definía sectores internos de uso, lo cual con el paso del tiempo fue entendido por gran parte de los usuarios como una limitante en el momento de llevar adelante la ampliación de la vivienda. Ello generó en lo lingüístico rupturas parciales en unos casos y totales en otros, que definieron una estética totalmente opuesta a la imagen inicial.

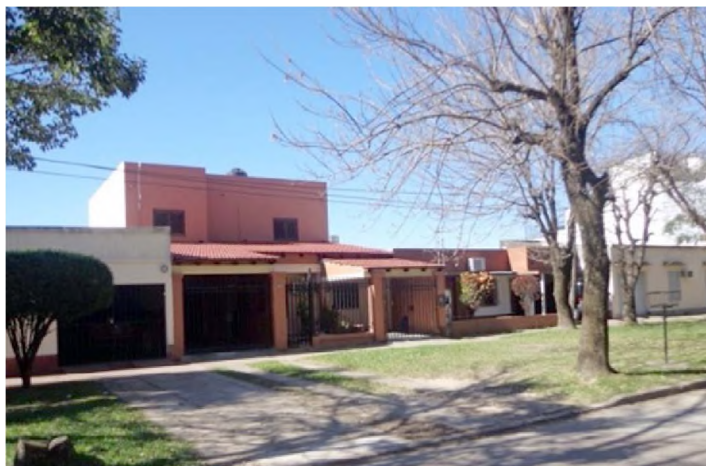
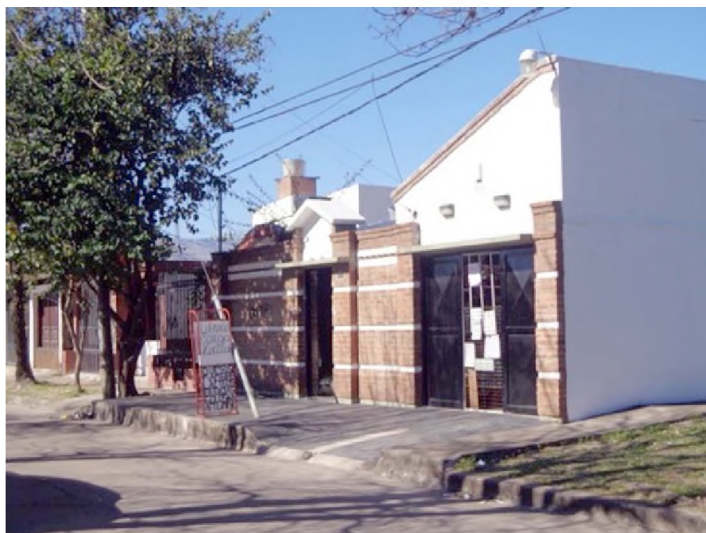
Fotos 5 y 6. Imágenes actuales de gran parte de las viviendas del barrio. Fuente: colección del autor

Respecto de las viviendas, su calidad fue calificada como mediana, debido a la presencia de fisuras en las paredes, como así también goteras en la cubierta de techo. En relación con esta cuestión, un detalle destacado es el hecho de que gran parte de ellas fueron remodeladas y ampliadas ocupando el espacio libre disponible en la fachada o bien el posterior. Esta cuestión surgió en virtud de la presencia de la cubierta abovedada, entendida como una limitación en las posibilidades de ampliación. En

algunos casos, al construirse la planta alta, la cubierta en bóveda prácticamente desapareció, y se adoptó la cubierta de chapa galvanizada en

la mayoría de los casos verificados. Además de la cuestión técnica planteada anteriormente, el imaginario colectivo de los vecinos remite a

que se interpreta a una vivienda de cubierta abovedada como de bajos recursos, particularmente asociada con el barrio San Marcos, que responde a ese calificativo, ubicado en las cercanías y construido con anterioridad al caso de estudio. Es por ello que actualmente la lectura del perfil arquitectónico de las cuadras define la transformación del lenguaje inicial de gran parte de las viviendas, aunque quedan escasos ejemplos en estado original.

Particularmente el lenguaje de las fachadas puede ser calificado como heterogéneo, ya que aparece de manera aislada la imagen original, en los casos en los que el núcleo familiar inicial no tuvo mayores variaciones en el tiempo, con lo cual no fue necesario llevar adelante transformaciones de gran envergadura. En el momento de su construcción, constituyó un avance de la trama urbana en un espacio que hasta entonces constituía una amplia superficie libre destinada a actividades de aeronavegación deportiva, el cual en las décadas siguientes fue ocupado en gran parte por otros barrios de viviendas sociales.
