# Comunicaciones Científicas y Tecnológicas Anuales 2020

## SINDICATO DE TRABAJADORES Y VIVIENDA SOCIAL. EL CASO DEL BARRIO LUZ Y FUERZA DE LA CIUDAD DE CORRIENTES

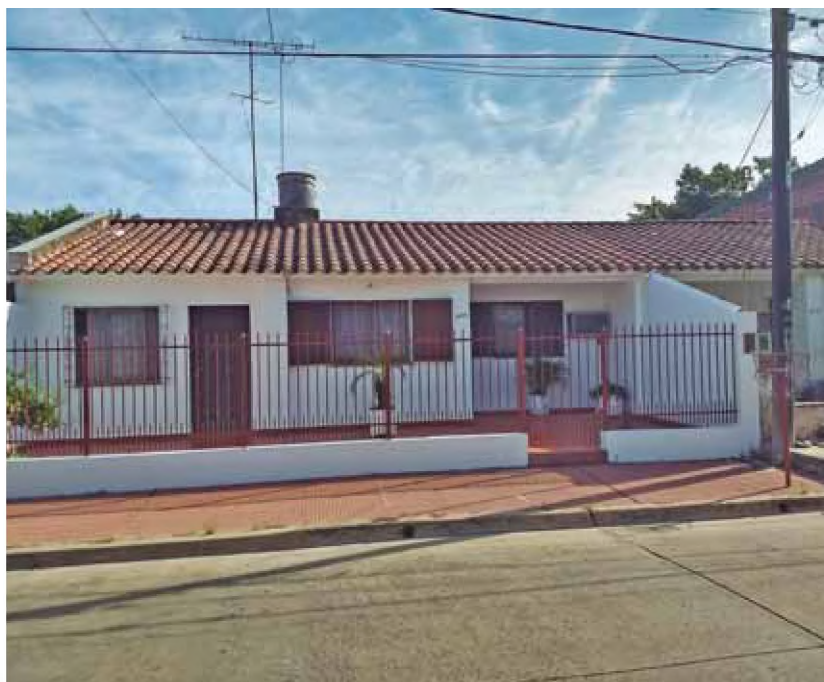
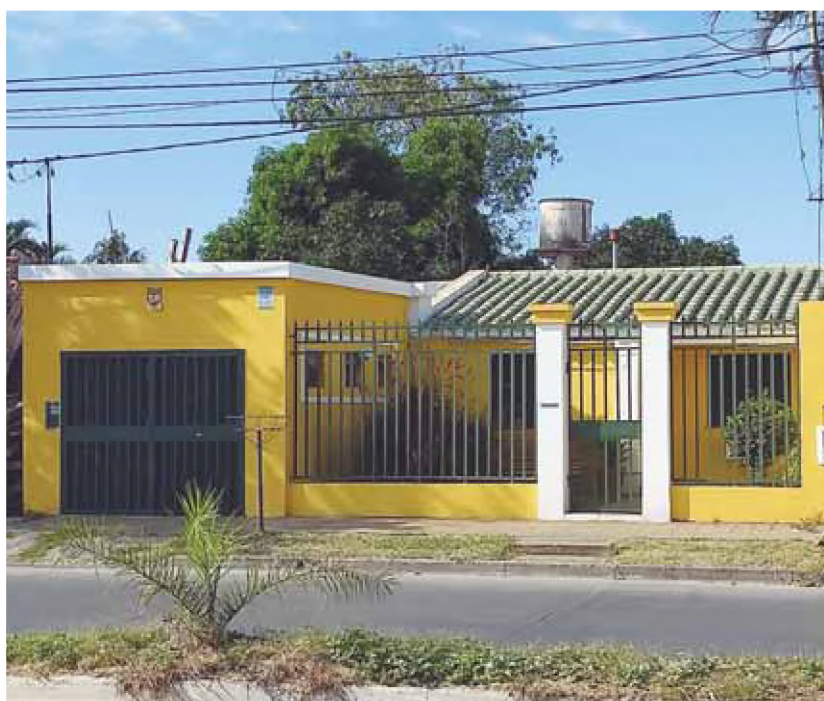
**Figuras 3 y 4.** Viviendas del barrio en estudio al presente, con distintos grados de intervenciones. Fuente: colección del autor

Fueron materializadas con sistema constructivo tradicional consistente en estructura portante de hormigón armado, mampostería de ladrillos cerámicos huecos, cubierta de techo a dos aguas en losa en pendiente con teja colonial, revoque interior y exterior a la cal completo, carpintería de marco metálico y hojas de puerta y postigo de ventana en madera, piso de mosaicos calcáreo liso, revestimiento de azulejos en baño y cocina, instalaciones sanitarias y eléctricas completas. Cuentan con dos dormitorios, comprenden un acceso semicubierto o “porche” con puerta lateral, contienen estar comedor, dormitorios, cocina, baño. En la gran mayoría de los casos, se mantuvo el espacio libre anterior utilizado como patio o pequeño jardín, con una vereda peatonal en mosaicos calcáreos vainillados.

El sentido de pertenencia de una propiedad inmueble es destacado como instancia de superación personal extendida al grupo familiar, señalándose que las modificaciones llevadas adelante a través del tiempo obedecieron a la variación de este grupo, por lo cual fue necesario llevar a cabo ampliaciones ejecutadas particularmente en el sector posterior de la vivienda, aprovechando el amplio espacio libre allí dispuesto. Otras intervenciones fueron realizadas en planta alta, incorporando el garaje, aprovechando el espacio libre lateral dispuesto inicialmente. El enrejado que se percibe en la totalidad de las viviendas responde al alto índice de inseguridad de este sector urbano, acrecentado de manera importante en los últimos años. Se destacó que una parte de los actuales residentes son descendientes de los iniciales adjudicatarios, como también que muchos de ellos, en virtud de la mejora de sus condiciones laborales, se mudaron a sectores centrales de la ciudad.
