AUDITORÍA DE SEGURIDAD VIAL EN ETAPA DE OPERACIÓN

BUYATTI SPECIALE, Lucas Andrés
GONZÁLEZ, Natasha Elizabeth
GROSSI, Francisco Joel

Ing. ALTAMIRANO, Túlio

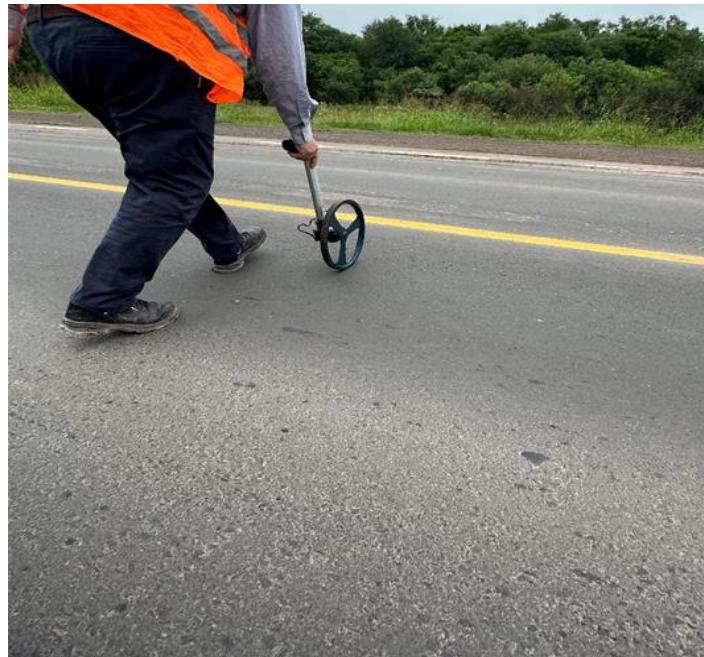
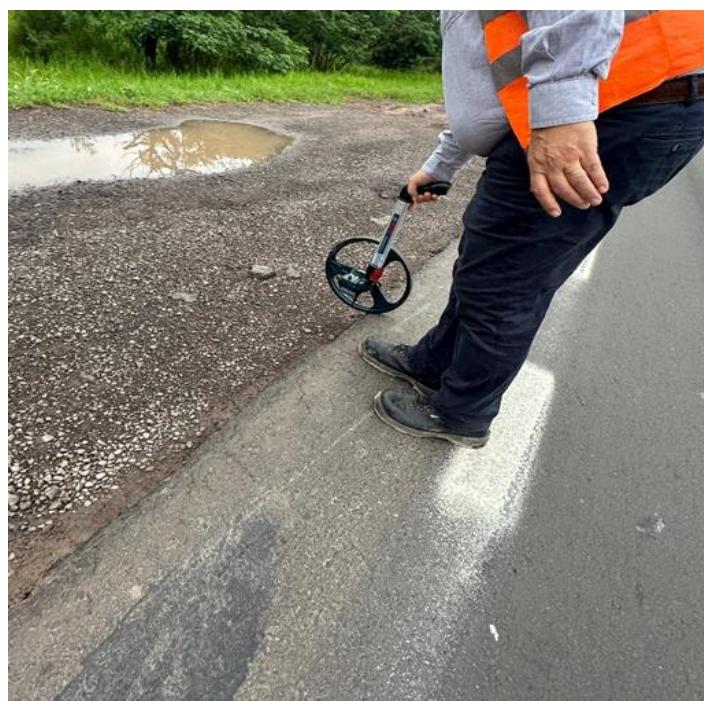
En el marco del análisis del tramo en estudio, se realiza un recorrido del mismo con el objetivo de relevar las dimensiones de la calzada y poder contrastarlas con las establecidas en la normativa vigente. Durante la inspección, se procedió a la medición del ancho de los carriles cuyo valor resulta ser de 3,35 metros.

Fotografía 2.1. Medición del ancho de Calzada. (Fuente: Elaboración Propia).

Fotografía 2.2. Medición del ancho de Calzada. (Fuente: Elaboración Propia).

Los resultados obtenidos indican que el tramo evaluado presenta deficiencias significativas en términos de seguridad nominal. El ancho de calzada medido es inferior a los valores estipulados por la normativa vigente, lo que evidencia una deficiencia en las dimensiones geométricas de la vía. Si bien este ancho era adecuado para un diseño geométrico basado en una velocidad de diseño de 80 km/h, en la actualidad la velocidad directriz de la ruta ha sido actualizada a 110 km/h, lo que implica la necesidad de un ancho mayor para cumplir con los estándares normativos.

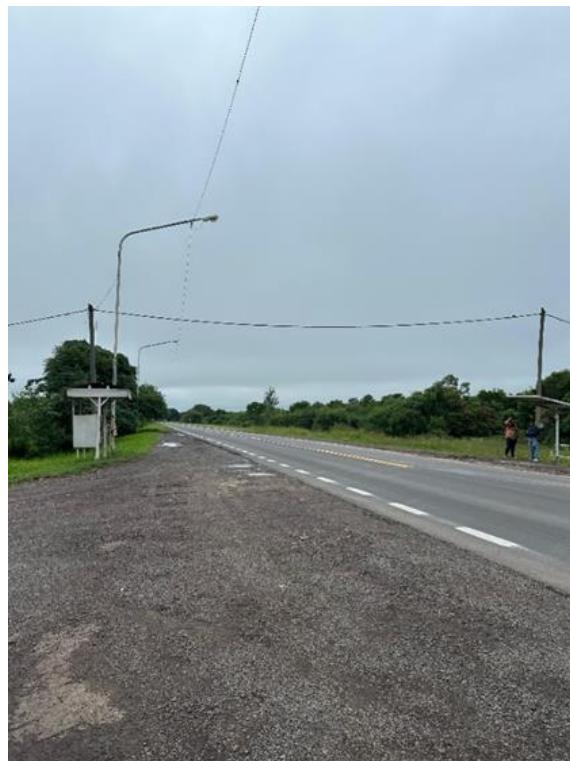
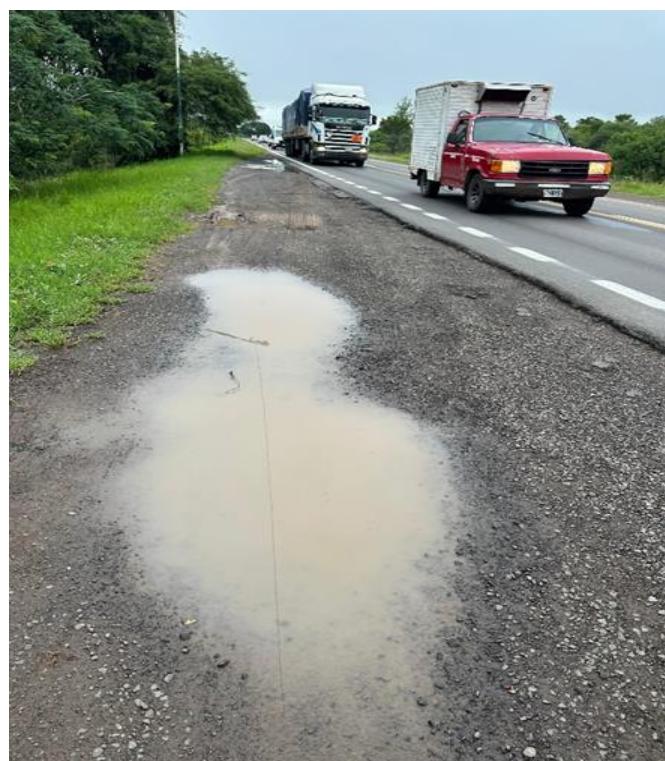
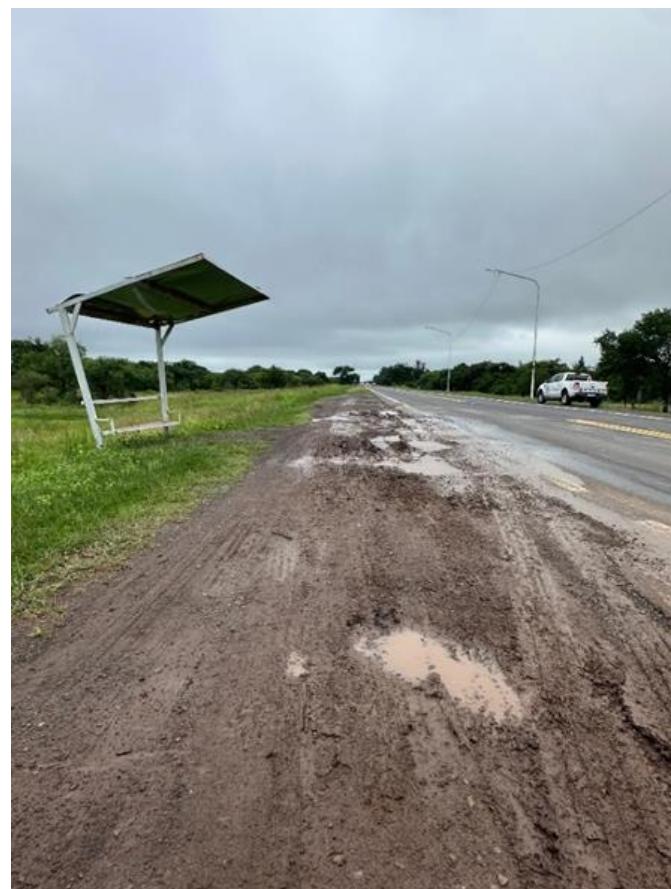
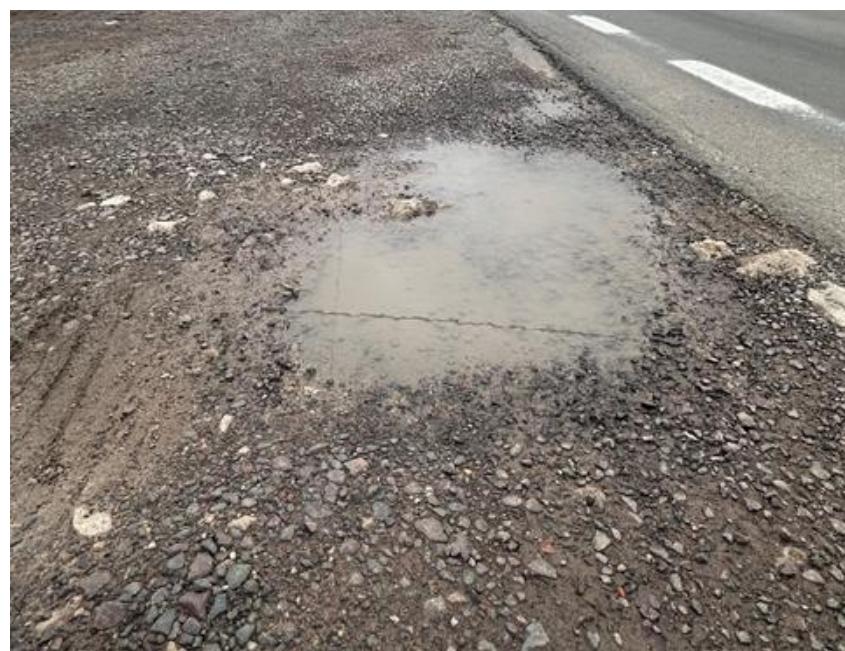
El tramo analizado de la Ruta Nacional N.^o 11 presenta banquinas de tierra sin pavimentar y un ancho de 3 metros. Debido al clima subtropical húmedo con estación seca, la acumulación de agua deteriora la superficie, generando irregularidades que afectan la seguridad vial. Como resultado, durante las lluvias, se forman baches profundos que dificultan la circulación y aumentan el riesgo de accidentes.

Entre los principales problemas detectados se encuentra el deterioro causado por la erosión y las condiciones climáticas adversas, que generan superficies irregulares y desniveles que afectan la transitabilidad. En épocas secas, el polvo levantado por el tránsito reduce la visibilidad y afecta la calidad del aire, dificultando la conducción y representando un problema ambiental. Durante períodos de lluvia, el suelo se torna resbaladizo, incrementando el riesgo de despistes, especialmente para motociclistas y vehículos livianos, que tienen menor adherencia en superficies inestables.

Además, la pérdida de soporte estructural observada en varios sectores compromete la estabilidad de las banquetas y su capacidad de uso en situaciones de emergencia, aumentando el riesgo de colapsos parciales que pueden afectar la circulación.

Por estos motivos, aunque las banquetas cumplen con el ancho reglamentario, su estado actual las convierte en nominalmente inseguras.

Fotografía 2.4. Estado de las banquinas (Fuente: Elaboración propia)

Fotografía 2.5. Estado de las banquinas (Fuente: Elaboración propia)

Fotografía 2.6. Estado de las banquinas (Fuente: Elaboración propia)

Fotografía 2.7. Estado de las banquinas (Fuente: Elaboración propia)

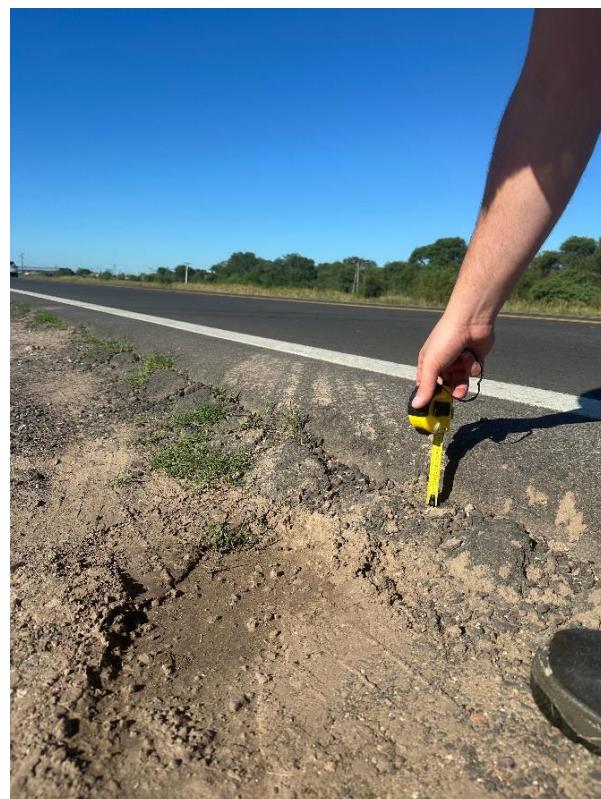
Fotografía 2.8. Caída del borde de pavimento (Fuente: Elaboración propia).

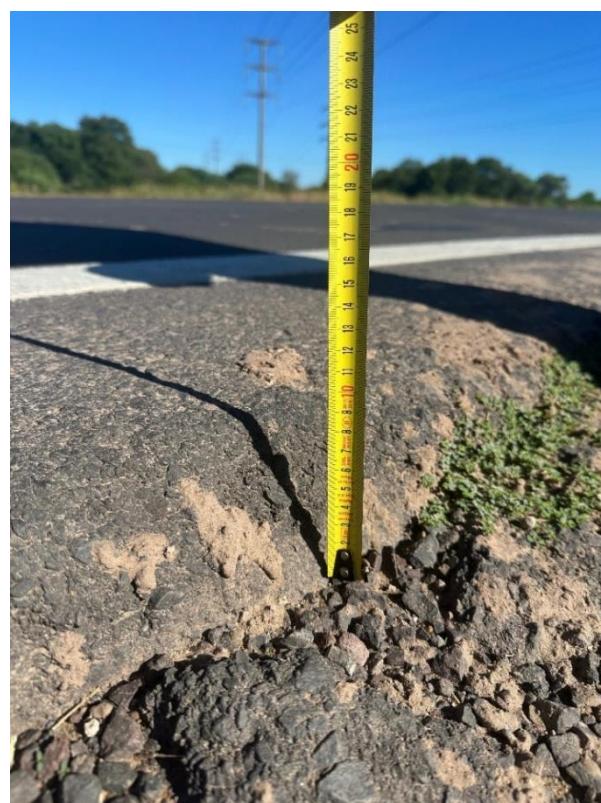
Fotografía 2.9. Caída del borde de pavimento de 10 cm. (Fuente: Elaboración propia).

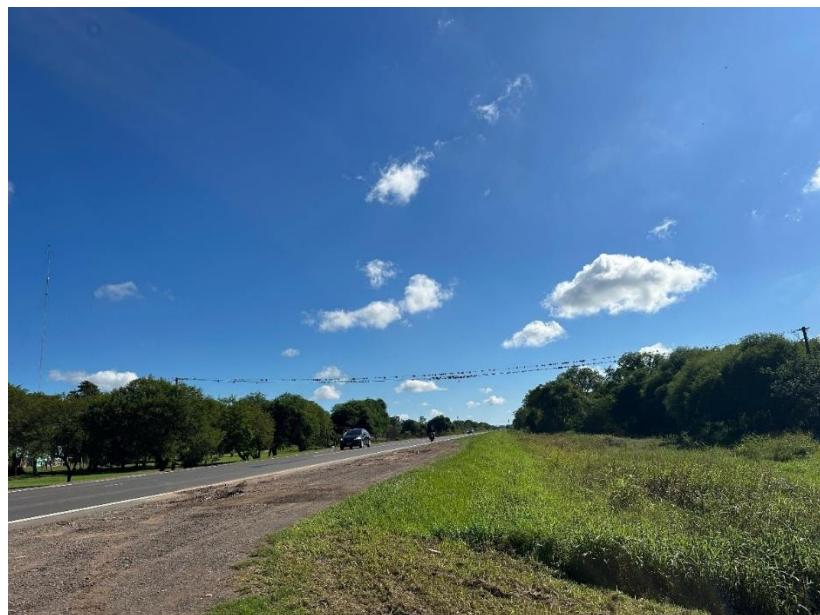
En el tramo en estudio, el tendido eléctrico corresponde a una línea de media tensión. Si bien los postes están ubicados a una distancia adecuada respecto al borde de la calzada, se observa que la altura del cableado no alcanza los valores mínimos requeridos de 6,5 metros, lo que podría representar un riesgo para la seguridad vial, especialmente para vehículos de gran porte. Además,

se identifican sectores donde la proximidad de los cables a la calzada es más pronunciada, lo que será documentado a través de fotografías adjuntas para una mejor evaluación de la situación.

Fotografía 2.21. Tendido eléctrico bajo. (Fuente: Elaboración Propia).

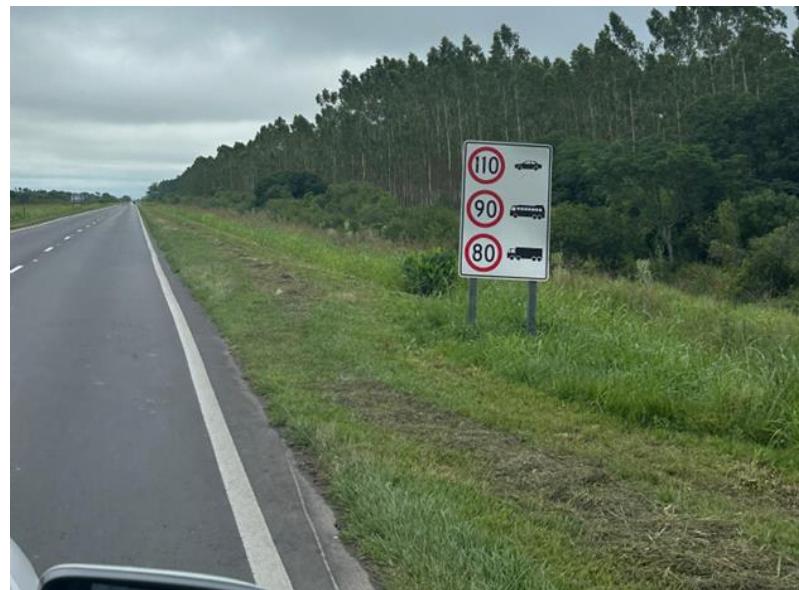
En el tramo analizado de la Ruta Nacional N.^o 11, la velocidad directriz es de 110 km/h. Por lo tanto, es fundamental evaluar si las condiciones geométricas de la vía cumplen con los parámetros de diseño establecidos para esta velocidad, garantizando así una circulación segura y eficiente.

Fotografía 2.25. Señalización de Velocidad Directriz. (Fuente: Elaboración Propia).

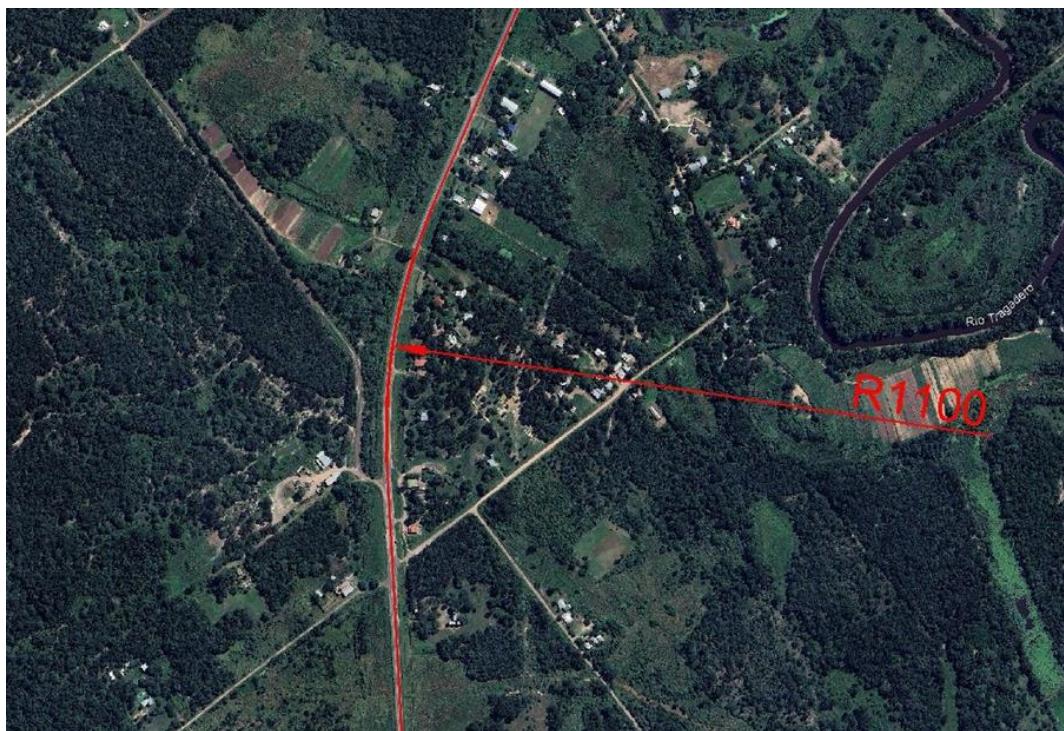
Fotografía 2.28. CURVA 2 – Km 1.017. (Fuente: Elaboración Propia).

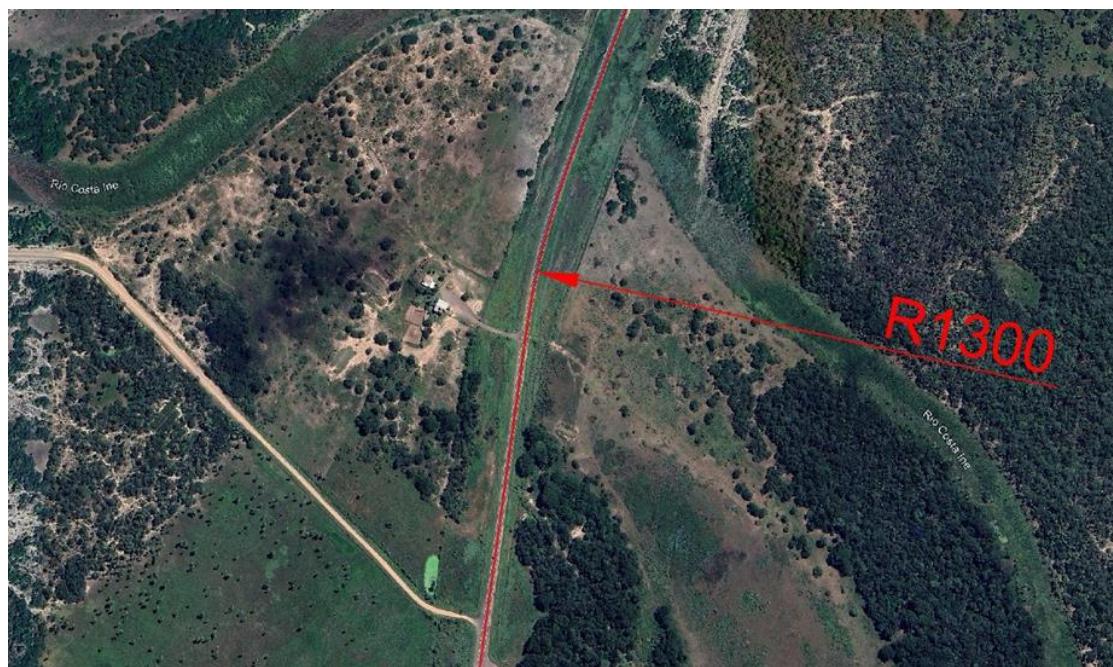
Fotografía 2.29. CURVA 3 – Km 1.041. (Fuente: Elaboración Propia).

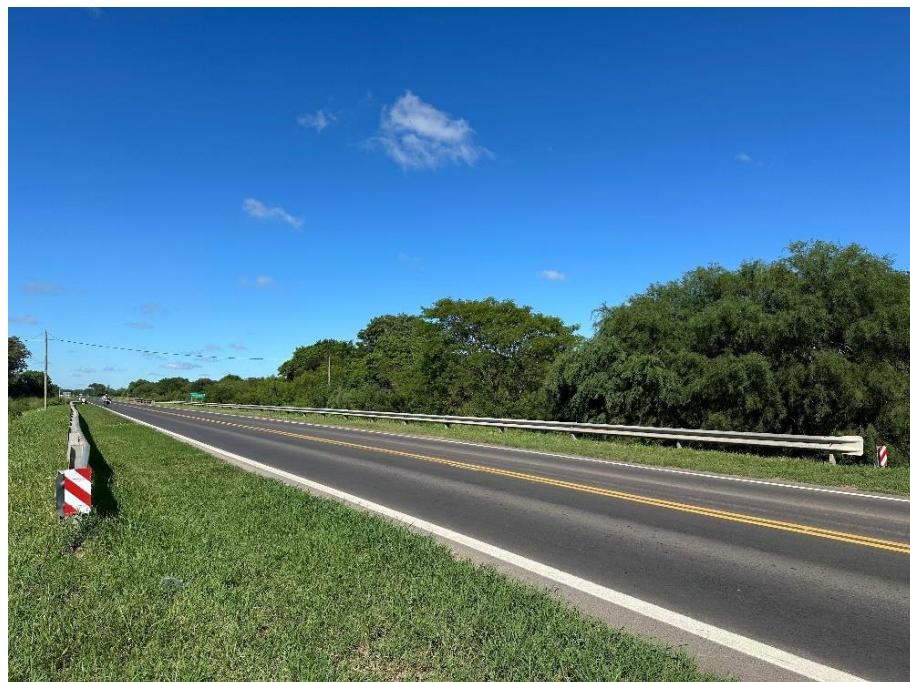
Fotografía 2.37. Defensa semirrígida antes del Puente sobre el Río Tragadero. (Fuente: Elaboración propia).

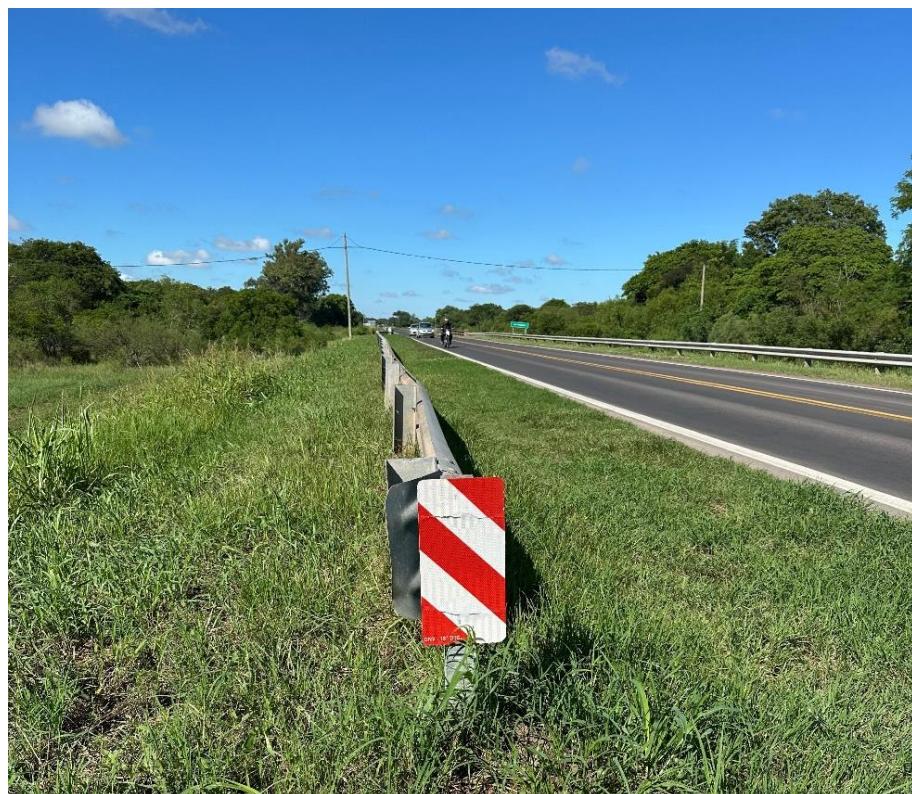
Fotografía 2.38. Defensa semirrígida antes del Puente sobre el Río Tragadero. (Fuente: Elaboración propia).

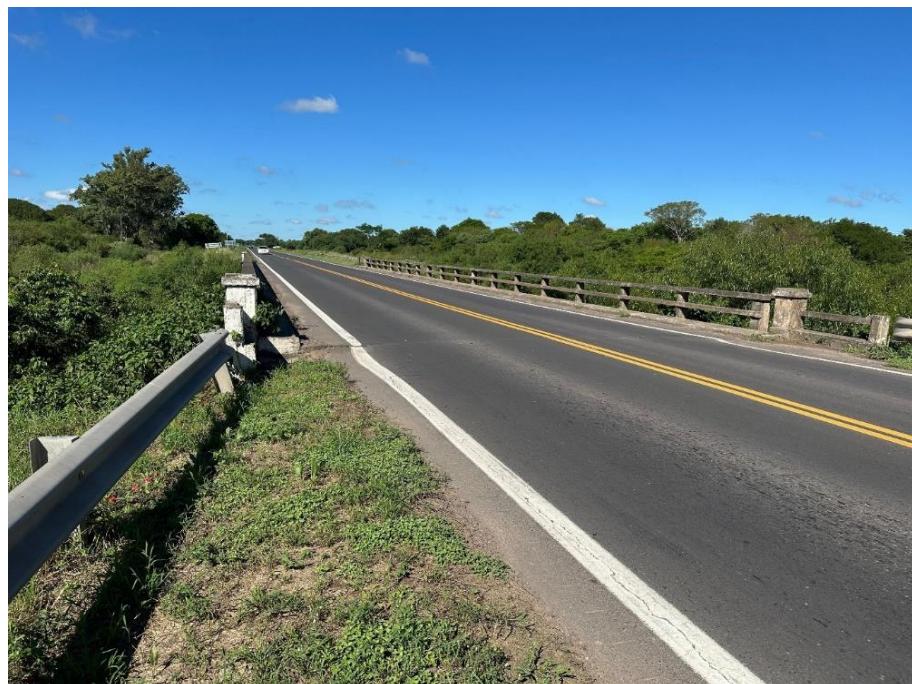
Fotografía 2.39. Ausencia de banquinas en Puente. (Fuente: Elaboración propia).

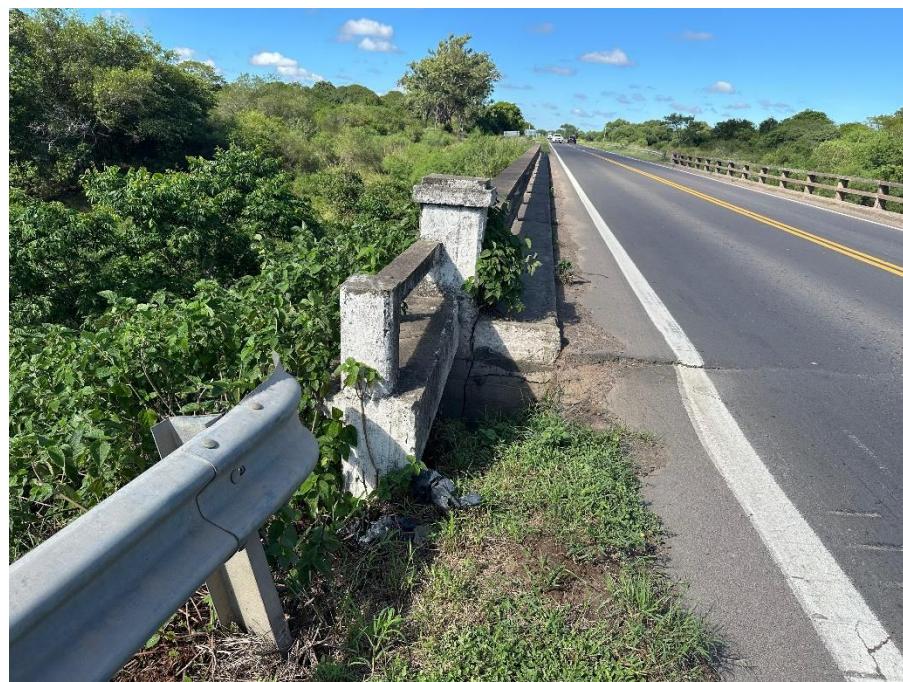
Fotografía 2.40. Transición entre defensas inadecuada. (Fuente: Elaboración propia).

La transición inadecuada entre las defensas rígidas y flexibles, los defectos en los aparatos de apoyo, y la insuficiencia de la señalización en áreas periurbanas, también son factores que aumentan el riesgo para los conductores y peatones.

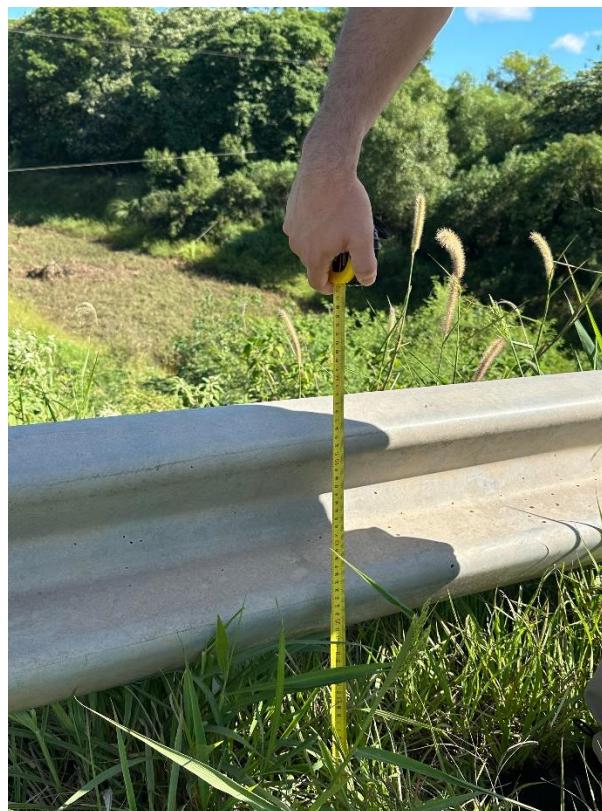
Fotografía 2.41. Altura de defensa semirígida insuficiente. (Fuente: Elaboración propia).

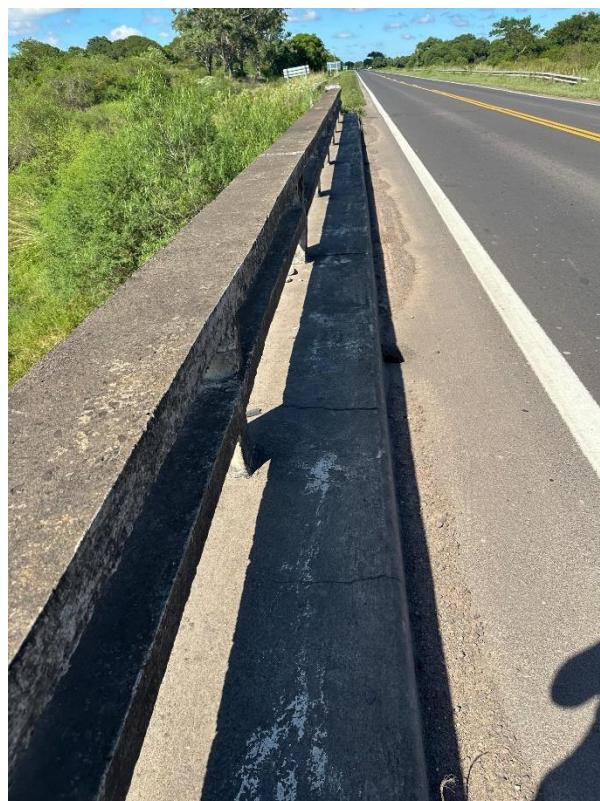
Fotografía 2.42. Baranda rígida sin mantenimiento. (Fuente: Elaboración propia).

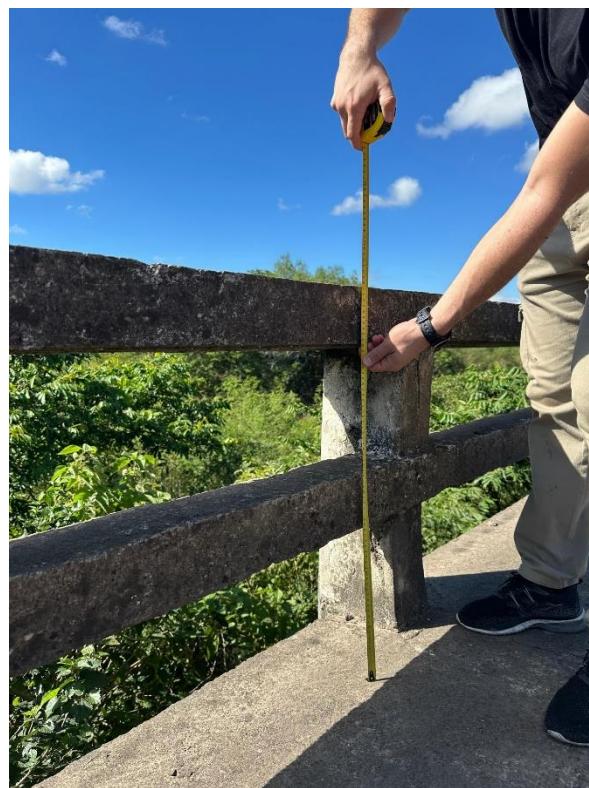
Fotografía 2.43. Altura de defensa rígida insuficiente. (Fuente: Elaboración propia).

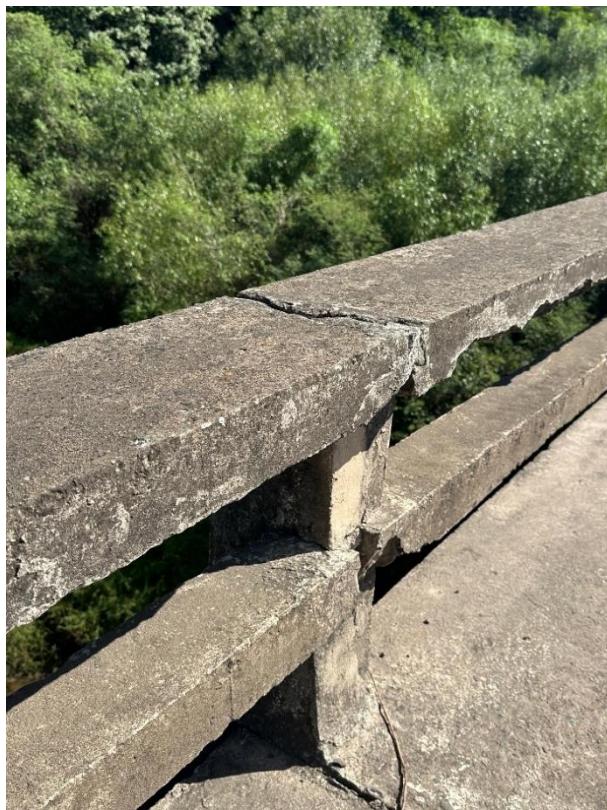
Fotografía 2.44. Presencia de fisuras en defensa rígida. (Fuente: Elaboración propia).

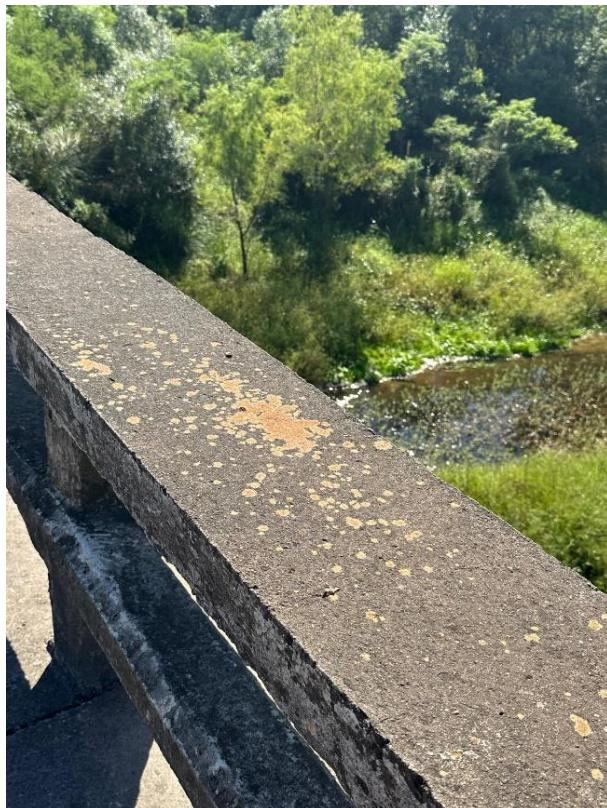
Fotografía 2.45. Falta de mantenimiento en defensa. (Fuente: Elaboración propia).

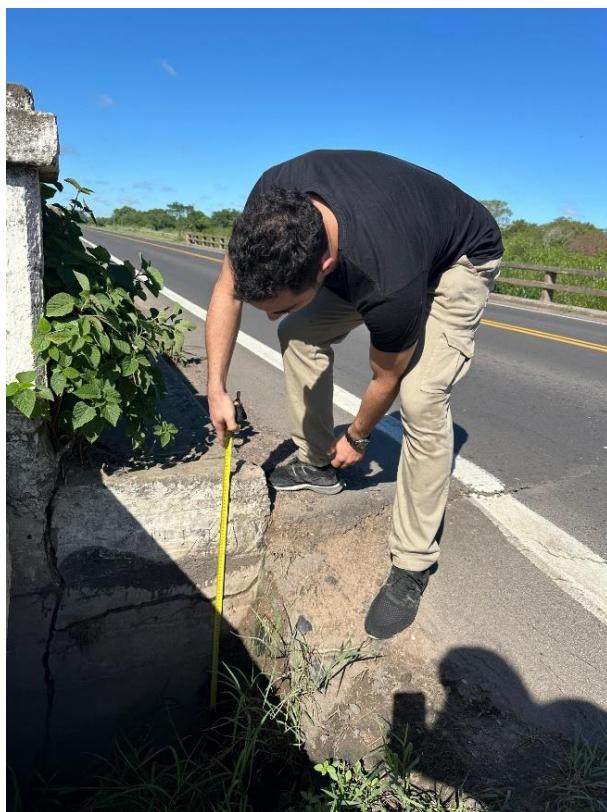
- **Terraplén:** Los mismos presentan deficiencias en su estabilización, evidenciándose hundimientos del pavimento por derrumbes parciales de los terraplenes. Esta condición podría comprometer la seguridad estructural de la obra.

Fotografía 2.46. Hundimiento del terraplén en ingreso al puente. (Fuente: Elaboración propia).

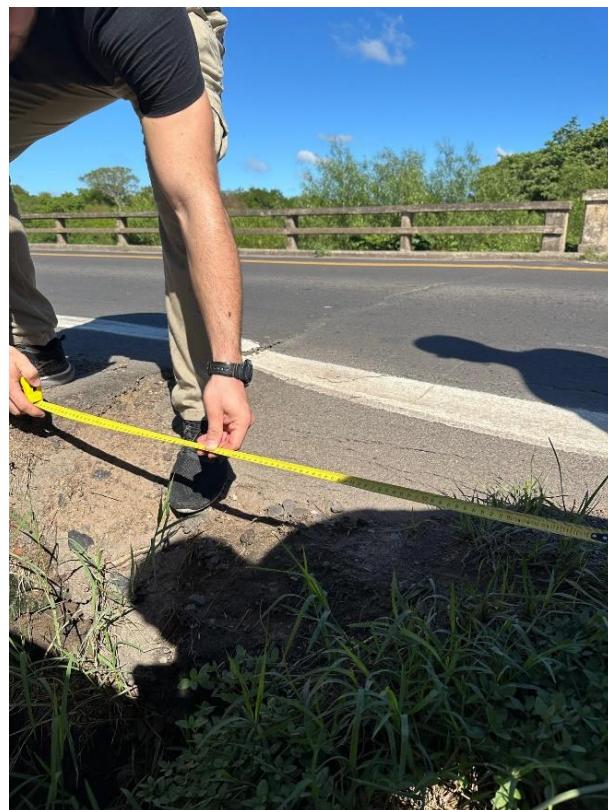
Fotografía 2.47. Hundimiento del pavimento en ingreso al puente. (Fuente: Elaboración propia).

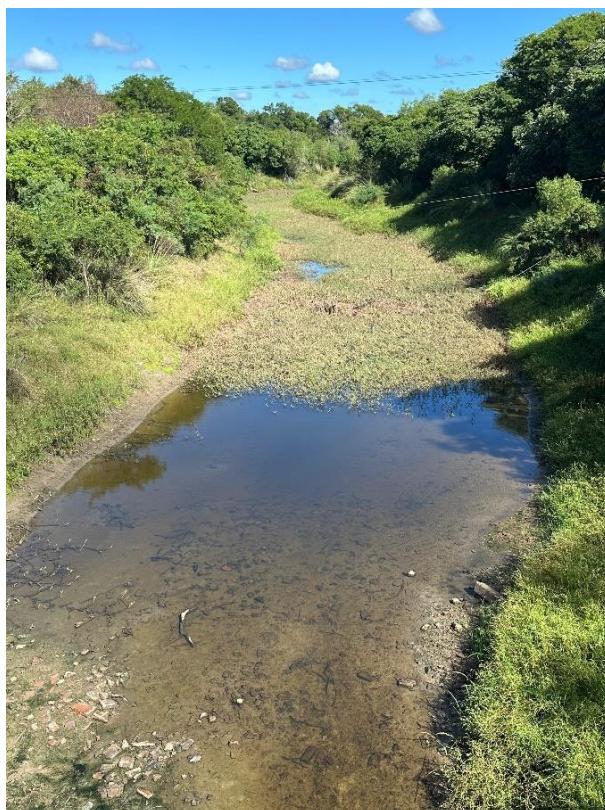
Fotografía 2.48. Condición actual del cauce. (Fuente: Elaboración propia).

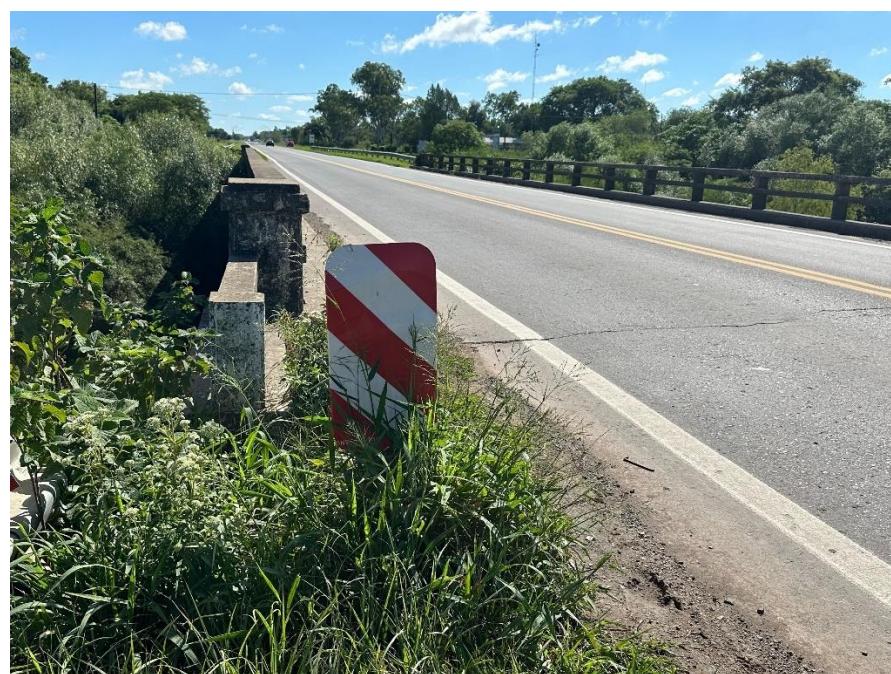
Fotografía 2.51. Falta de continuidad entre defensas. (Fuente: Elaboración propia).

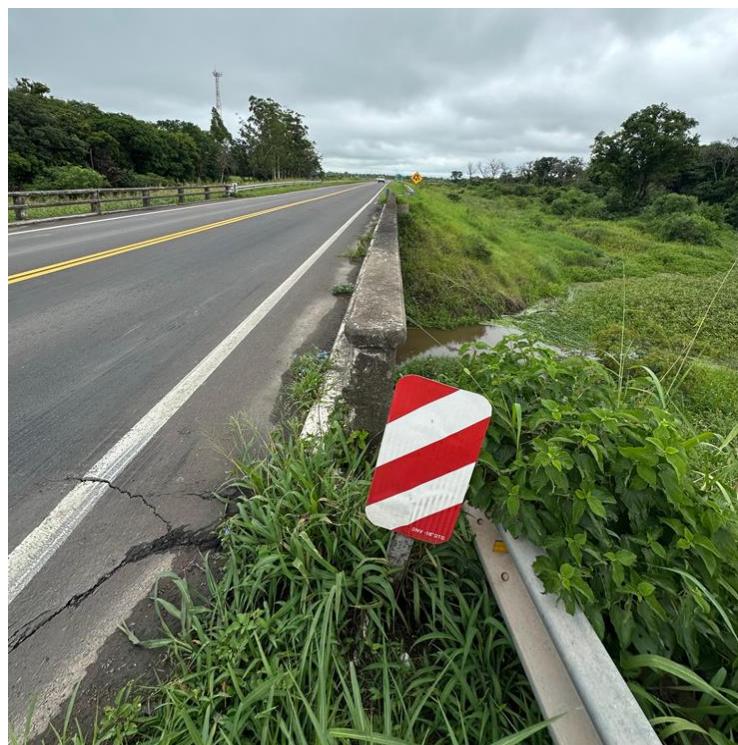
Fotografía 2.52. Severa falta de mantenimiento, defensas caídas. (Fuente: Elaboración propia).

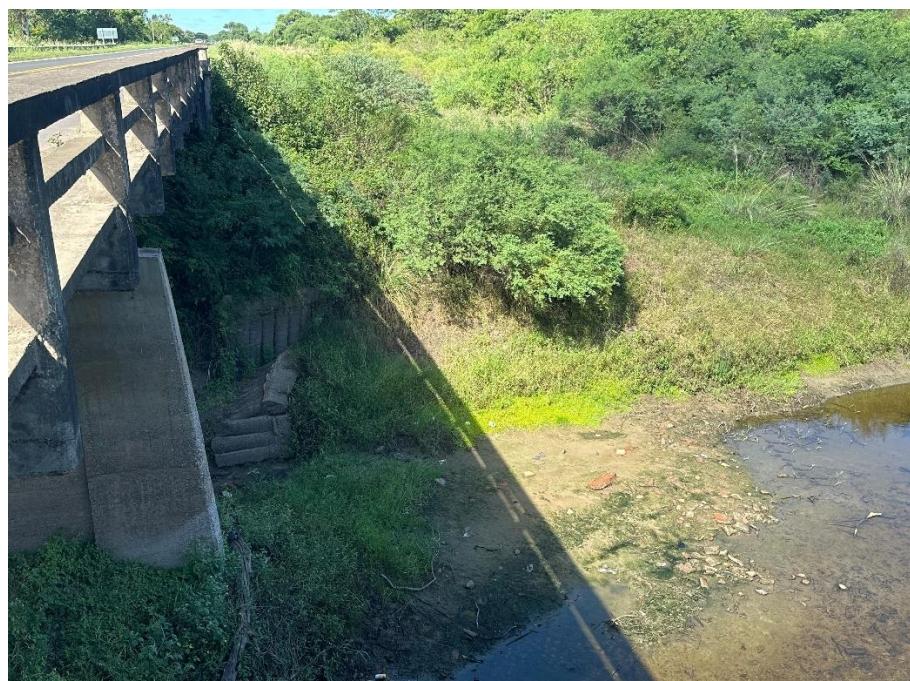
Fotografía 2.53. Taludes desprendidos. (Fuente: Elaboración propia).

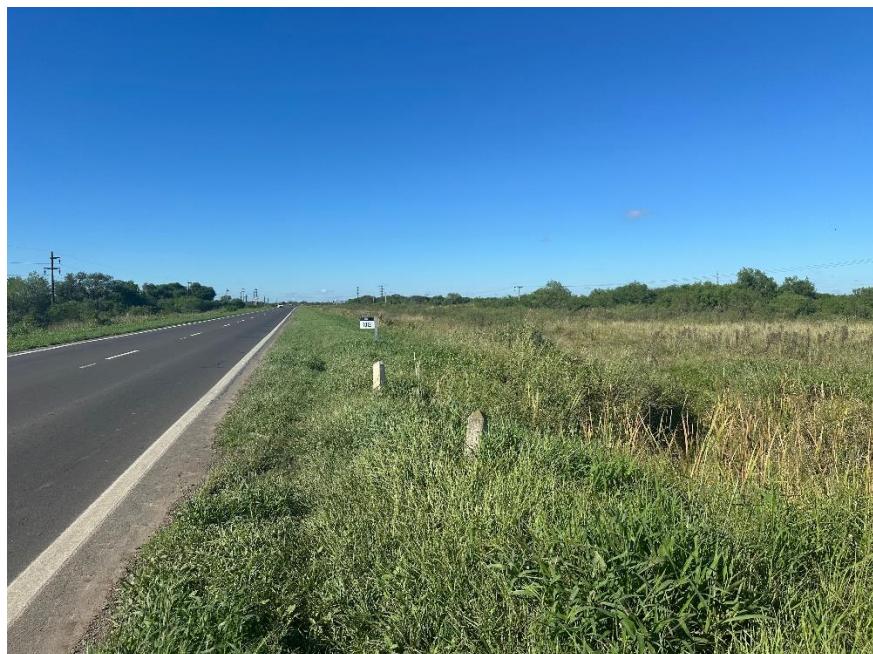
En función del análisis realizado y de la comparación con la normativa vigente, se concluye que las alcantarillas evaluadas presentan condiciones de seguridad insuficientes, lo que las califica como elementos potencialmente peligrosos dentro del corredor vial en estudio y como elementos nominalmente inseguros.

Fotografía 2.55. Señalización insuficiente de las alcantarillas. (Fuente: Elaboración propia).

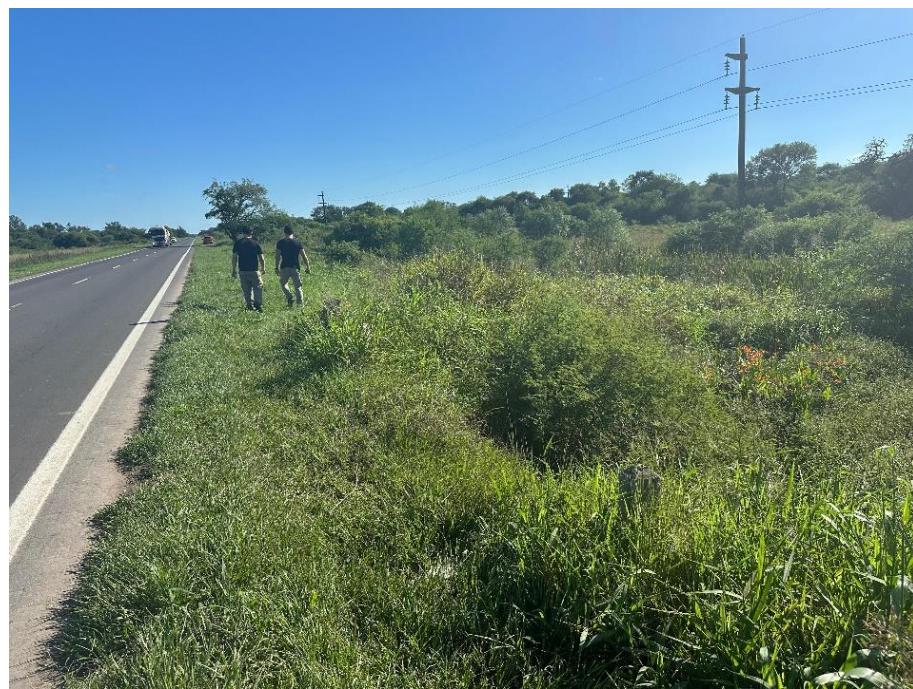
Fotografía 2.56. Alcantarilla sin defensa y poco visible. (Fuente: Elaboración propia).

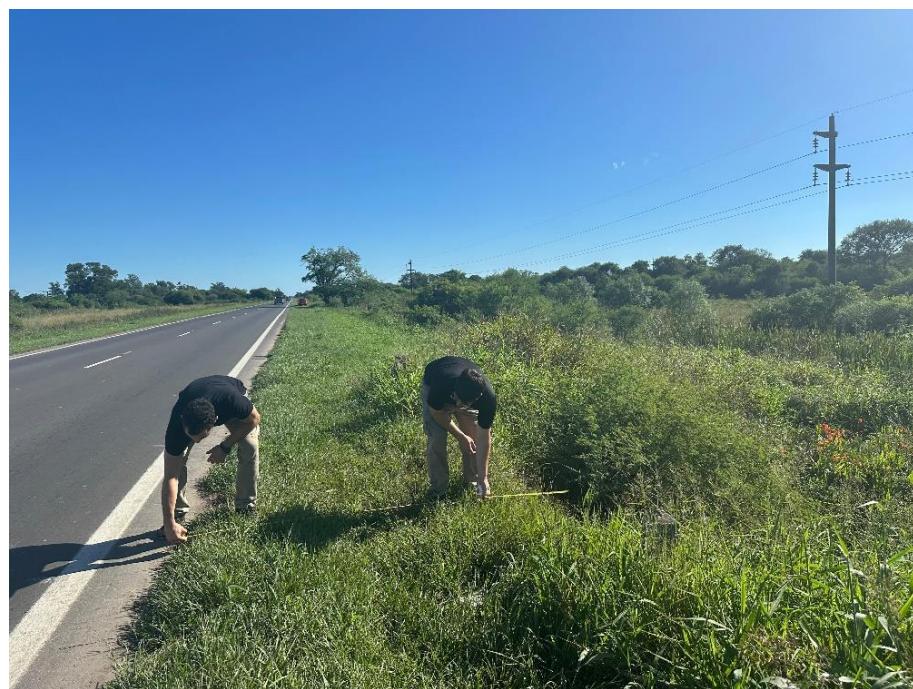
Fotografía 2.57. Alcantarilla sin reja ubicada en ZD. (Fuente: Elaboración propia).

- Proyectar los extremos de las alcantarillas más allá de la zona de desviación (ZD) para evitar colisiones directas.
- Diseñar extremos traspasables para que los vehículos puedan pasar sin daños.
- Instalar barreras solo si no es posible extender el extremo fuera de la ZD o hacerlo traspasable con rejas.

Si no se puede extender la alcantarilla, se sugiere agregar una reja entre las alas para permitir el paso de vehículos desviados. Además, se debe mantener la pendiente del talud y evitar que los elementos de la alcantarilla sobresalgan más de 10 cm del terreno.

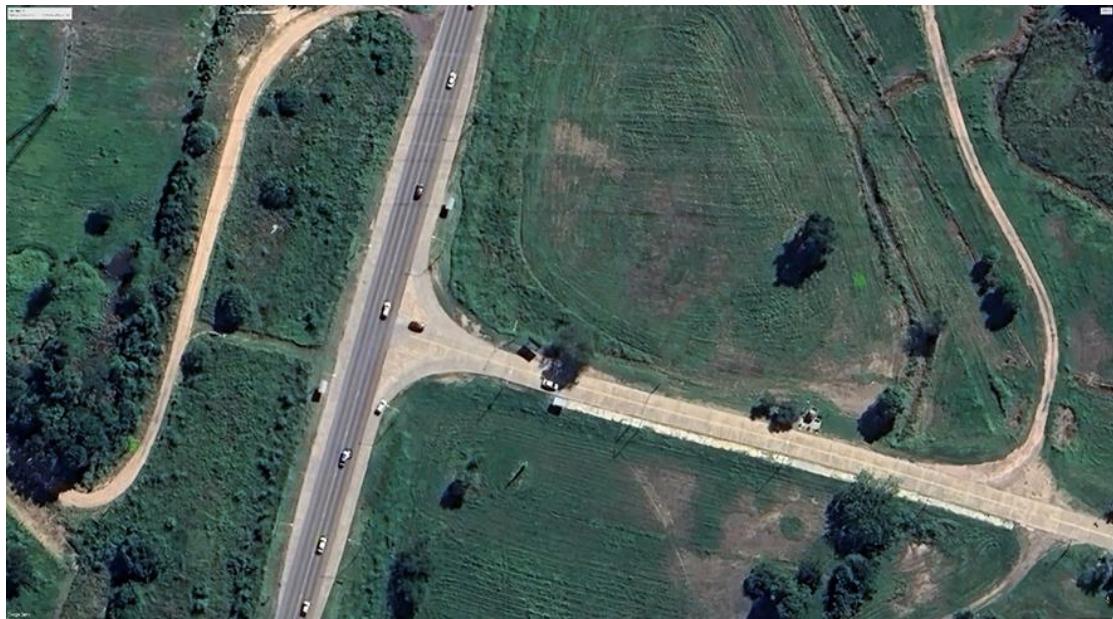
La intersección ubicada en el acceso a la localidad de Colonia Benítez es un punto de alto flujo vehicular donde confluyen el tránsito de largo recorrido de la Ruta Nacional 11 con un volumen significativo de vehículos urbanos. Se trata de una intersección a nivel con configuración en T, que carece de semaforización y de infraestructura específica para canalizar los movimientos de ingreso y egreso.

Fotografía 2.58. Intersección RN11-Colonia Benítez. (Fuente: Google Earth)

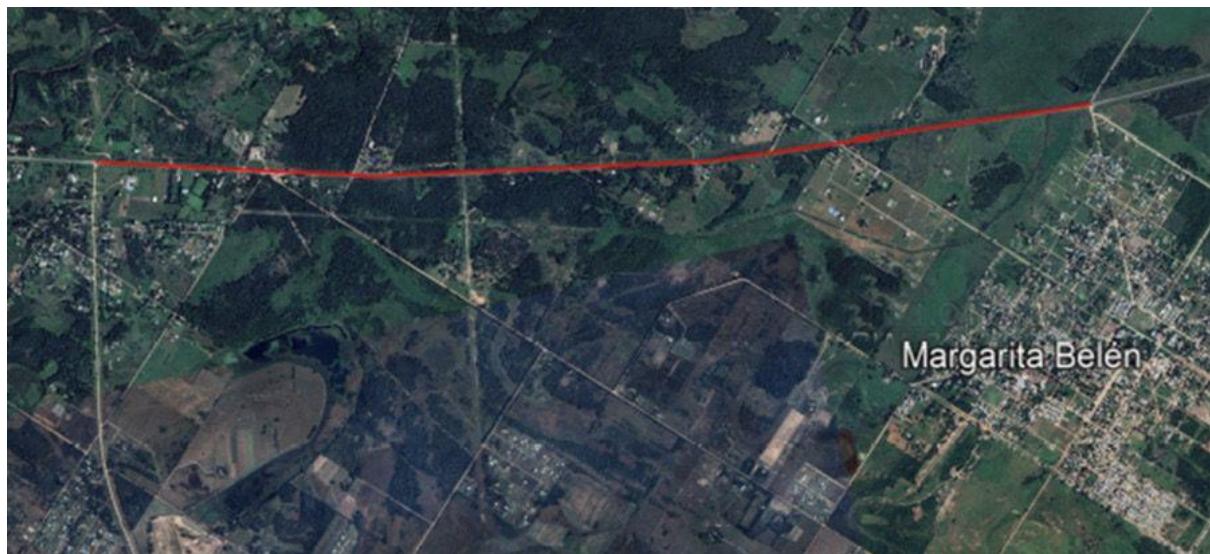
Respecto a los espaciamientos se han considerado únicamente dos intersecciones principales para su análisis detallado. Con lo cual se observa que la siguiente intersección relevante (acceso a Margarita Belén) se encuentra a más de 6 km de distancia.

Fotografía 2.59. Tramo accesos a Colonia Benítez y Margarita Belén. (Fuente: Google Earth).

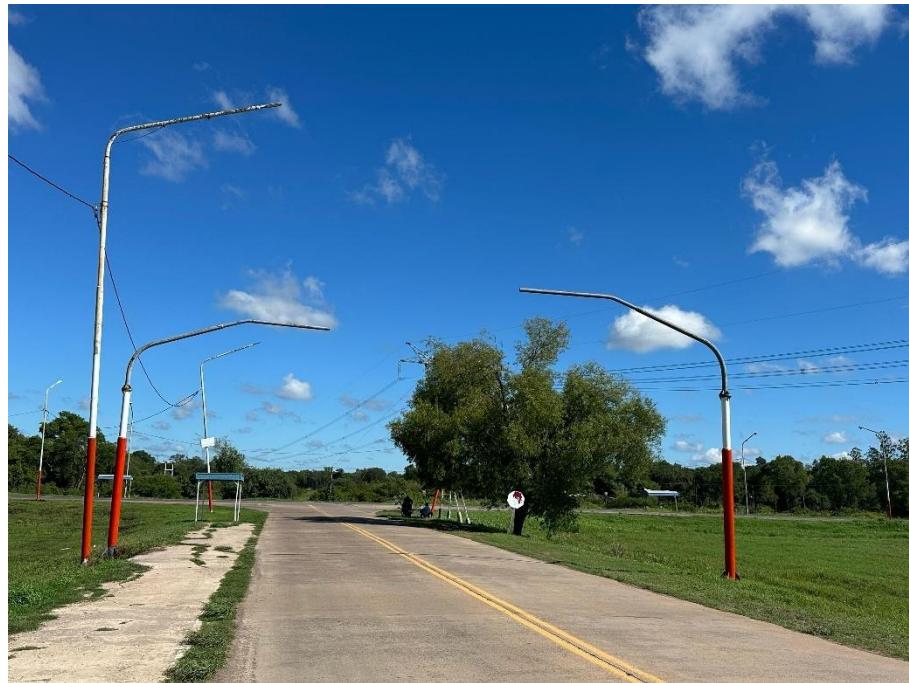
Fotografía 2.61. Intersección RN11-Colonia Benítez, vista desde acceso hacia ruta. (Fuente: elaboración propia).

Para el primer análisis (Caso B1), el cartel se encuentra a una distancia aproximada de 50 metros, lo que resulta excesivo, sin contar el hecho de que se encuentra deteriorado y difuso debido al desgaste y la presencia de un árbol cercano.

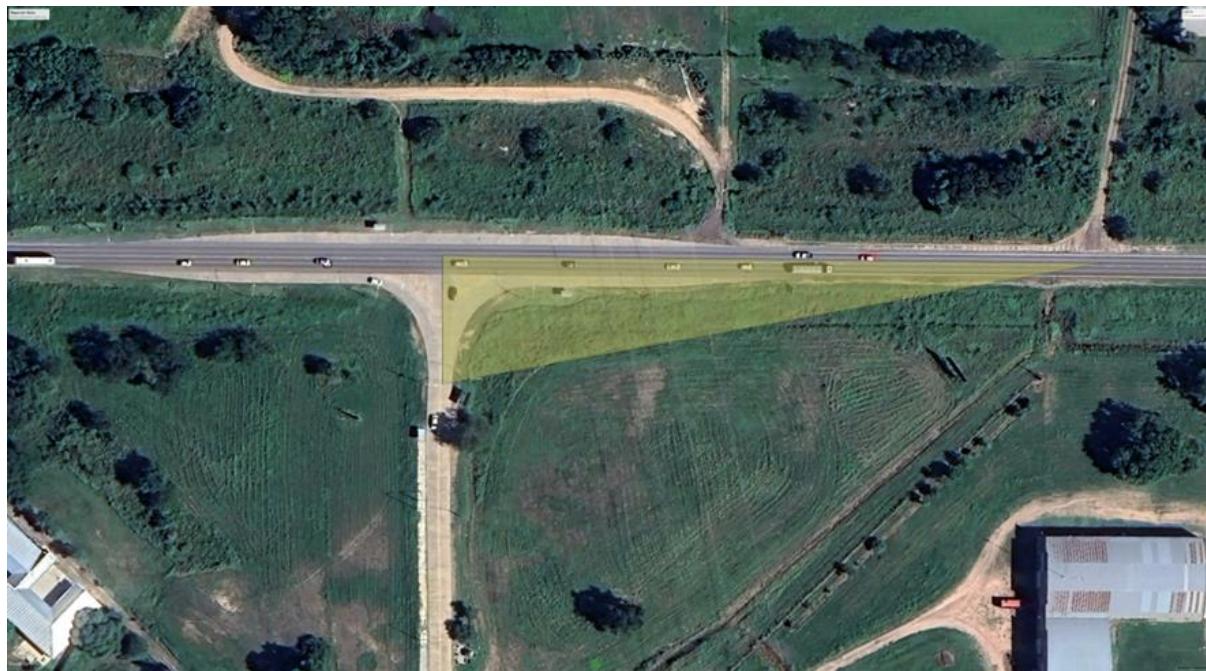
Fotografía 2.62. Intersección RN11-Colonia Benítez, triángulo visual a derecha. (Fuente: Google Earth).

Se observa en el triángulo visual aproximado derecho que no presenta obstrucciones, lo cual fue verificado durante la inspección de campo. En cambio, el triángulo visual izquierdo presenta vegetación, específicamente árboles, que se interponen en la línea de visión, lo que podría afectar la visibilidad y seguridad de la intersección.

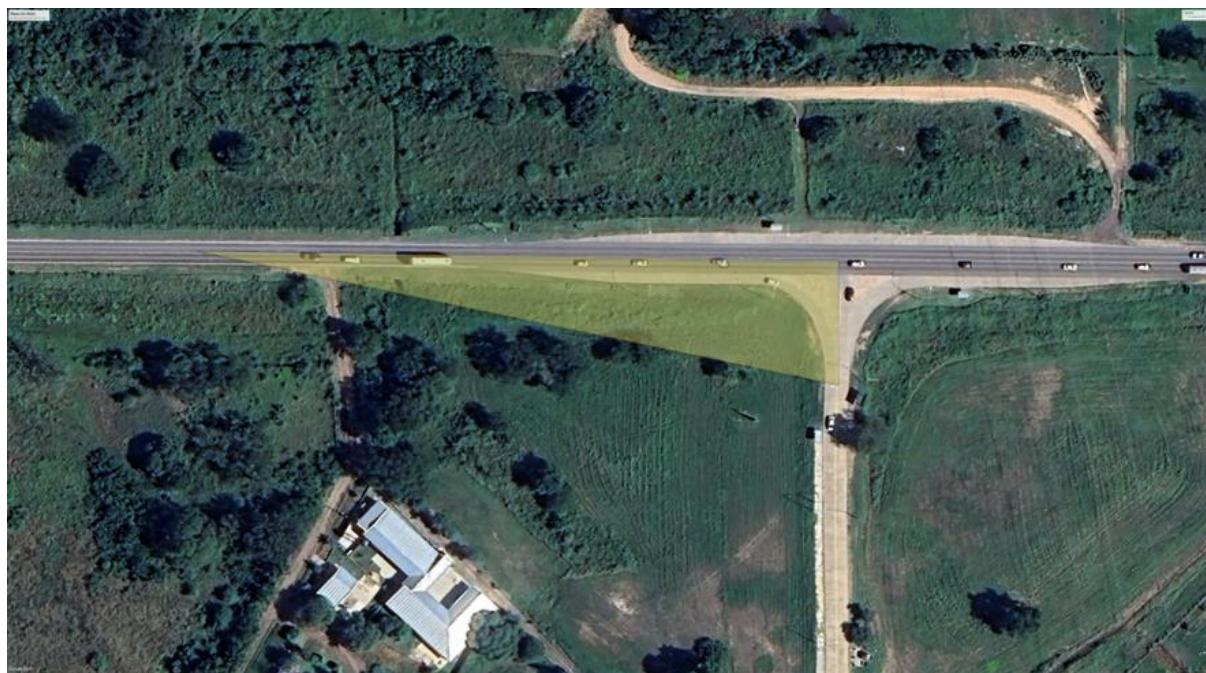
Fotografía 2.63. Intersección RN11-Colonia Benítez, triángulo visual a izquierdo. (Fuente: Google Earth).
