AUDITORÍA DE SEGURIDAD VIAL EN ETAPA DE OPERACIÓN

BUYATTI SPECIALE, Lucas Andrés
GONZÁLEZ, Natasha Elizabeth
GROSSI, Francisco Joel

Ing. ALTAMIRANO, Túlio

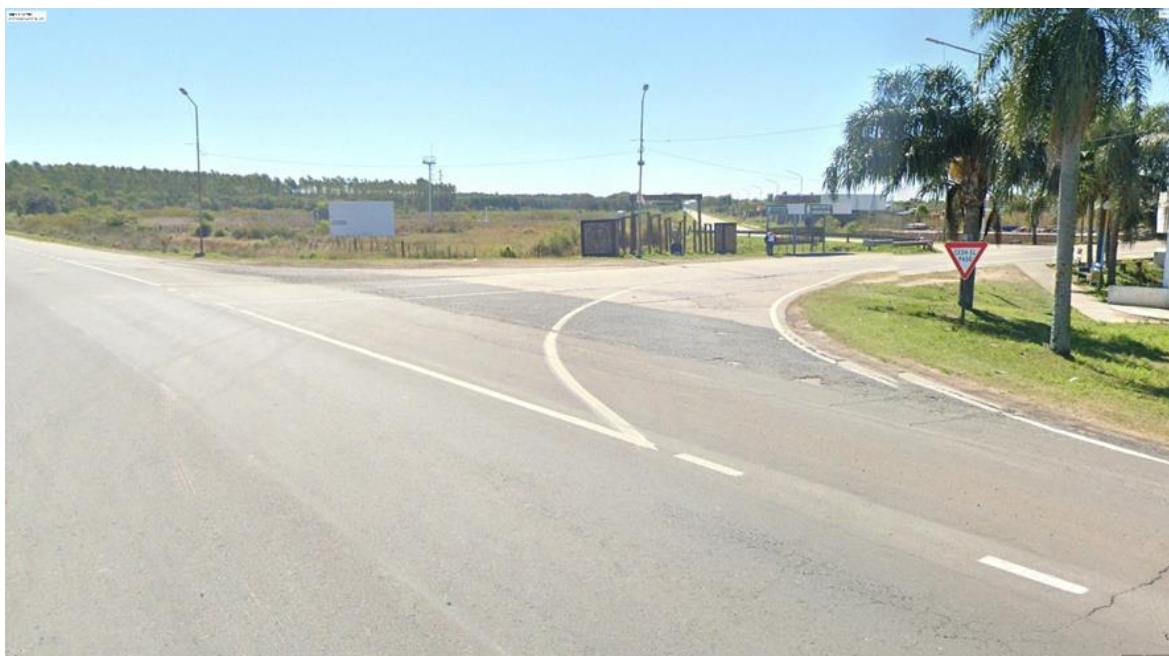
Considerando la figura 2.17, podemos observar que es necesaria la instalación de canalizadores. De todas formas, el acceso cuenta con isletas pintadas sin sobresalientes, lo que indica que se encuentran en buenas condiciones, incluso en cuanto a mantenimiento.

Fotografía 2.66. Isletas pintadas en accesos a Margarita. (Fuente: Google Earth).

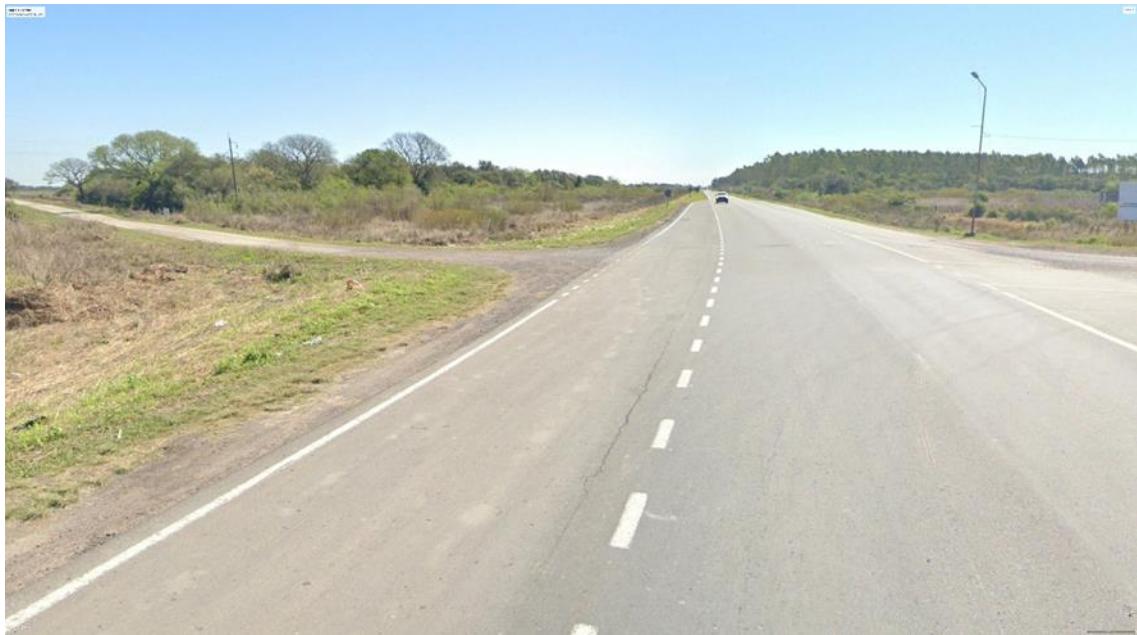
Analizando entonces la Figura 2.21, con un valor del 10% de giro a la izquierda, se puede notar la necesidad de un carril exclusivo para el giro. El acceso cuenta con dicho carril, aunque en este caso, la presencia del camino rural secundario mencionado al inicio podría implicar problemáticas, además del bajo mantenimiento del carril en sí.

Fotografía 2.67. Dársenas de giro acceso a Margarita. (Fuente: Google Earth).

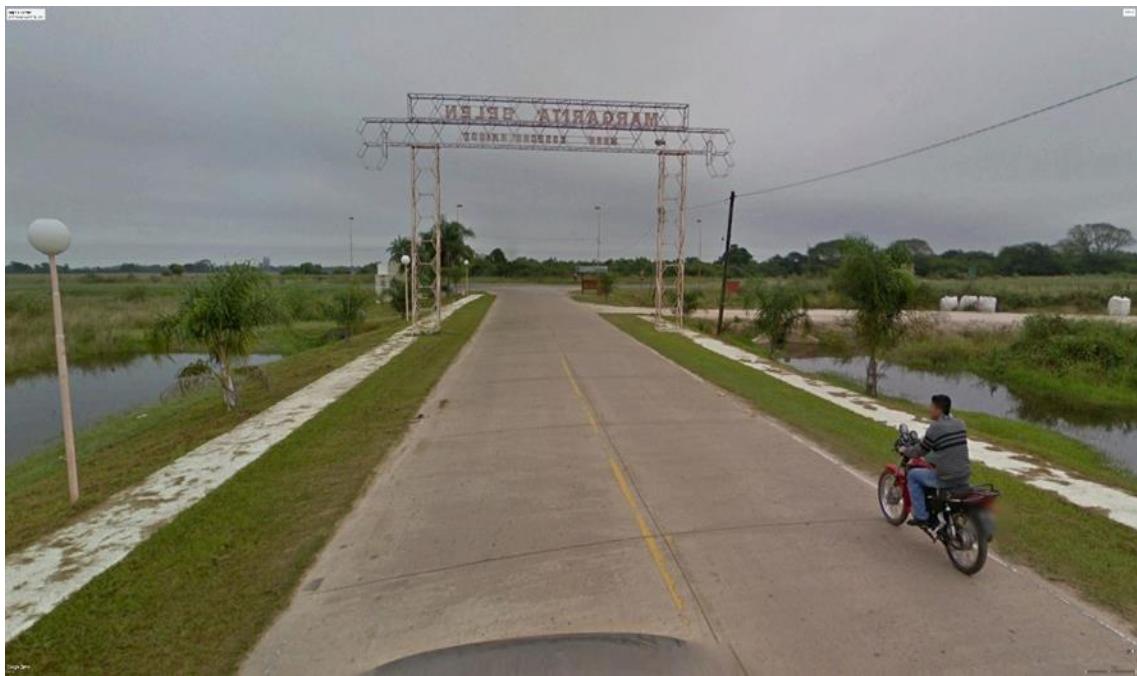
Recordando la importancia de la visibilidad y considerando que sus criterios serán los mismos que para la intersección anterior, en este caso se trata de una intersección sin control (Caso A). A diferencia del caso previo, como se aprecia en la siguiente fotografía, no existe señalización en el camino secundario.

Fotografía 2.68. Intersección RN11-Margarita Belén, vista desde acceso hacia ruta. (Fuente: Google Earth).

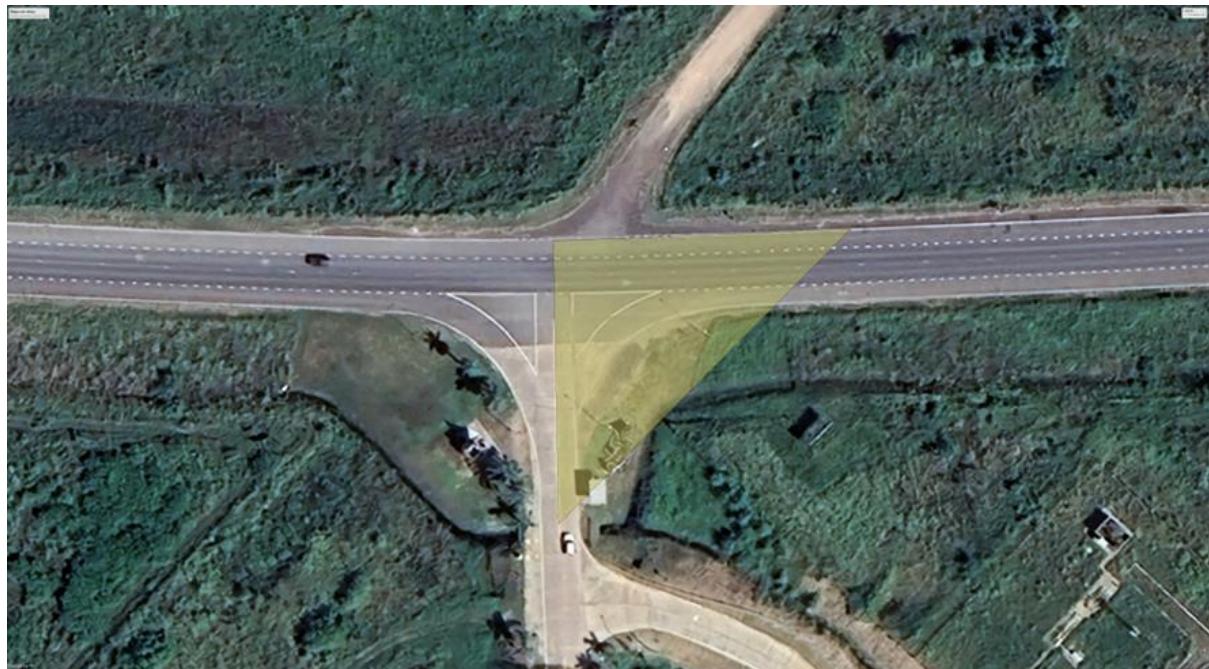
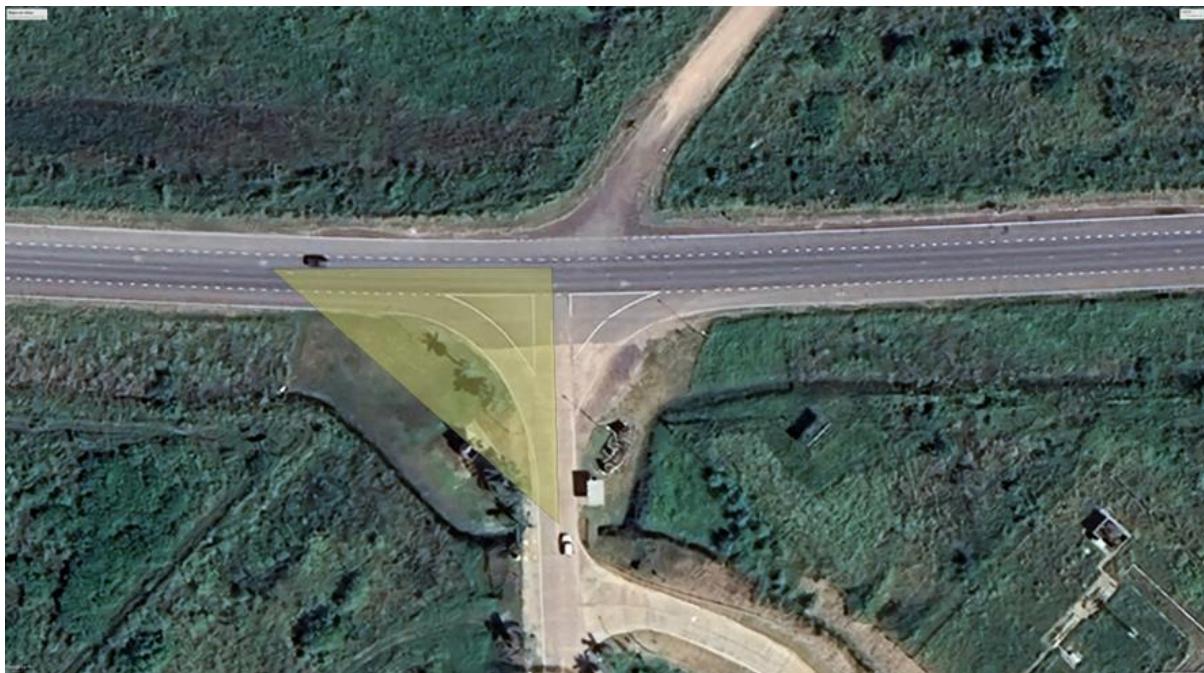
Fotografía 2.69. Intersección RN11-Margarita Belén, triángulo visual camino principal a derecha.
(Fuente: Google Earth).

Fotografía 2.70. Intersección RN11-Margarita Belén, triángulo visual camino principal a izquierda.
(Fuente: Google Earth).

Se puede apreciar en ambas fotografías que los triángulos visuales presentan numerosas obstrucciones. Por otra parte, al ser menor la velocidad en el camino secundario, de 60 km/h, sus distancias visuales requeridas serán de 50 metros, quedando sus triángulos visuales contenidos dentro de los anteriores. Sin embargo, del mismo modo, presentan múltiples obstrucciones visuales.

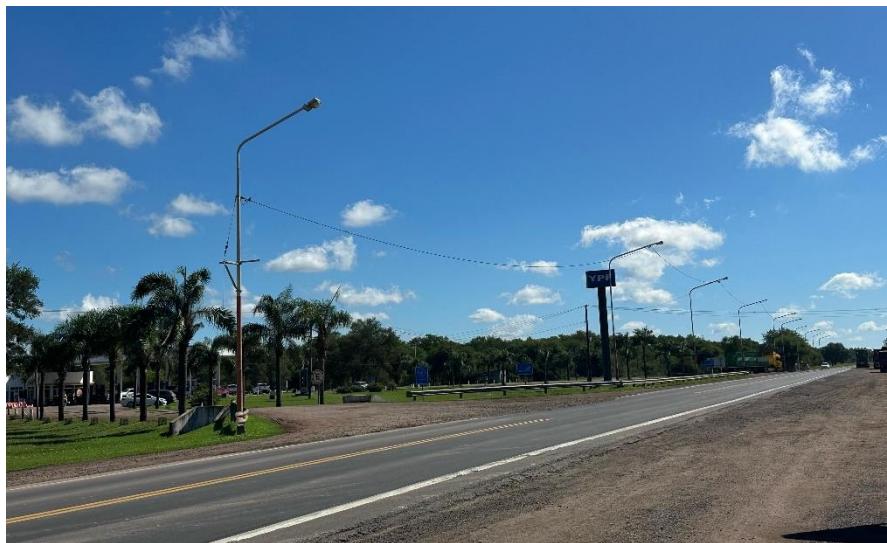
Dentro del tramo en análisis, se cuenta con una única estación de servicio cuyo acceso presenta deficiencias significativas. La ausencia de carriles de aceleración y desaceleración, junto con la falta de pavimentación en el ingreso, compromete la seguridad y fluidez del tránsito.

Fotografía 2.73. Ingreso a estación de servicio “YPF”. (Fuente: Elaboración propia).

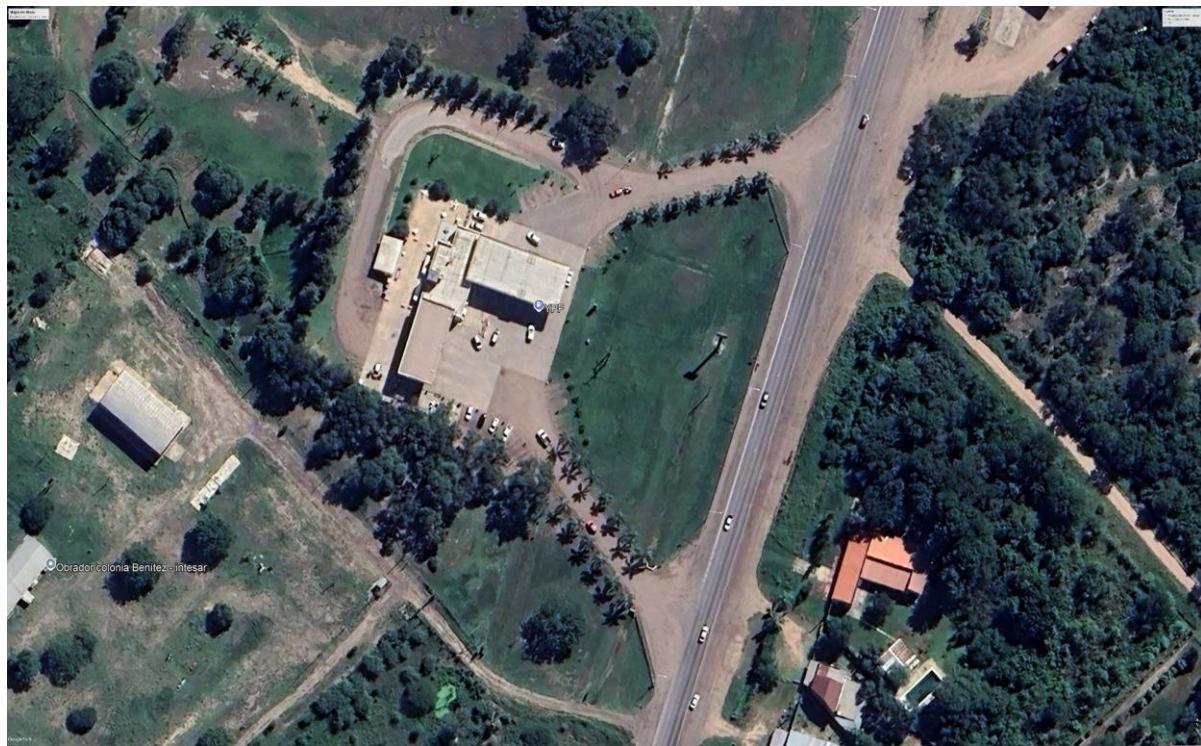
Además, las distancias mínimas recomendadas para accesos y salidas no se cumplen debido a la inexistencia de infraestructura adecuada.

Fotografía 2.74. Estación de servicio “YPF”. (Fuente: Google Earth).

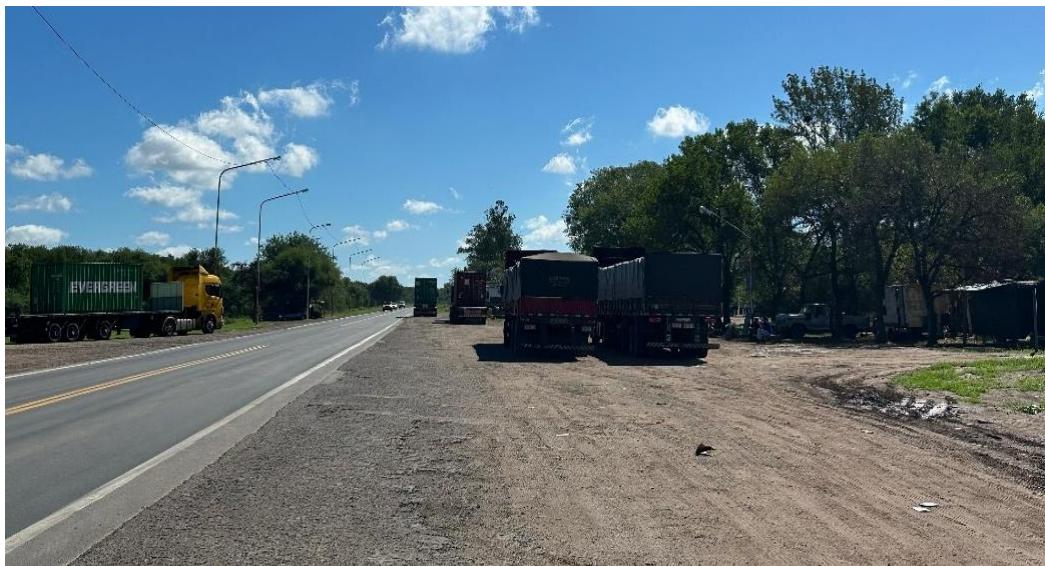
Otro aspecto crítico es el alto volumen de tránsito pesado que utiliza esta estación. La falta de una playa de estacionamiento adecuada para camiones genera que estos se estacionen en las banquinas circundantes, lo que representa un riesgo significativo para la circulación en el tramo principal.

Fotografía 2.75. Camiones mal estacionados en cercanías de “YPF”. (Fuente: Elaboración propia).

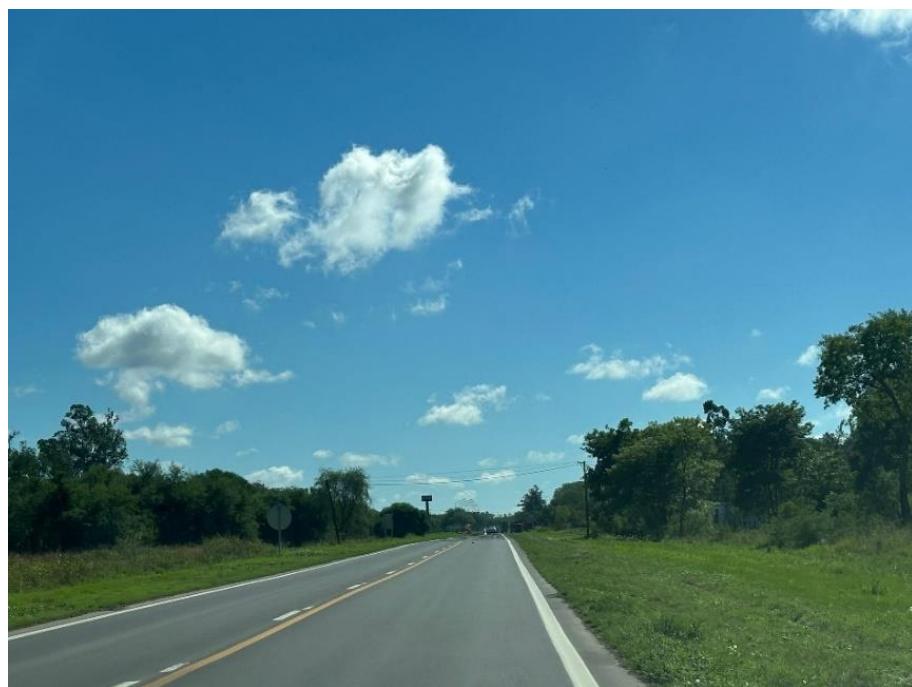
Fotografía 2.85. Pintura nueva sobre la antigua. (Fuente: Elaboración propia).

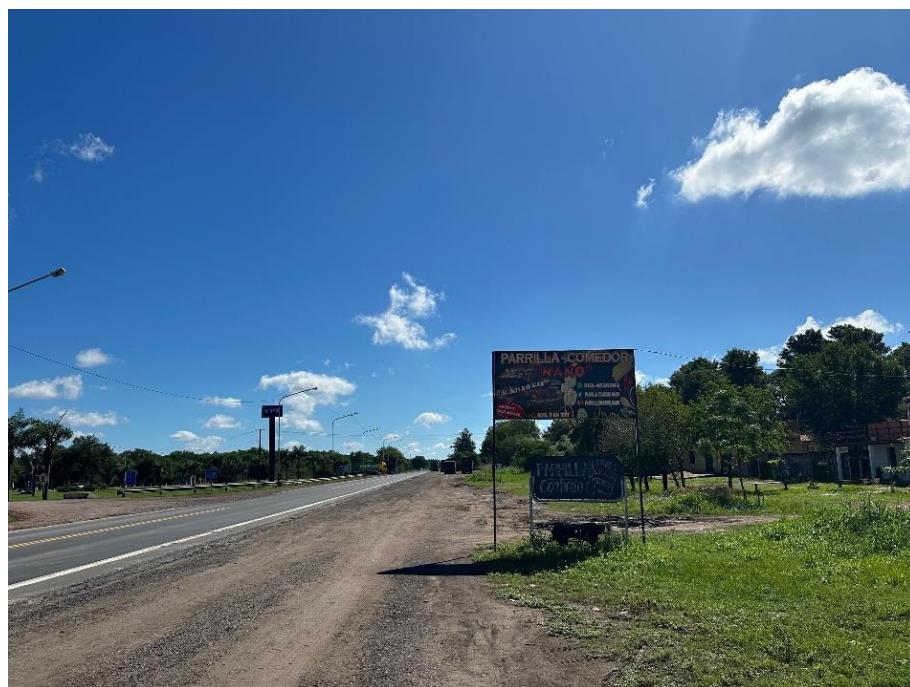
Fotografía 2.89. Cartelería prohibida en zona de camino. (Fuente: Elaboración propia).

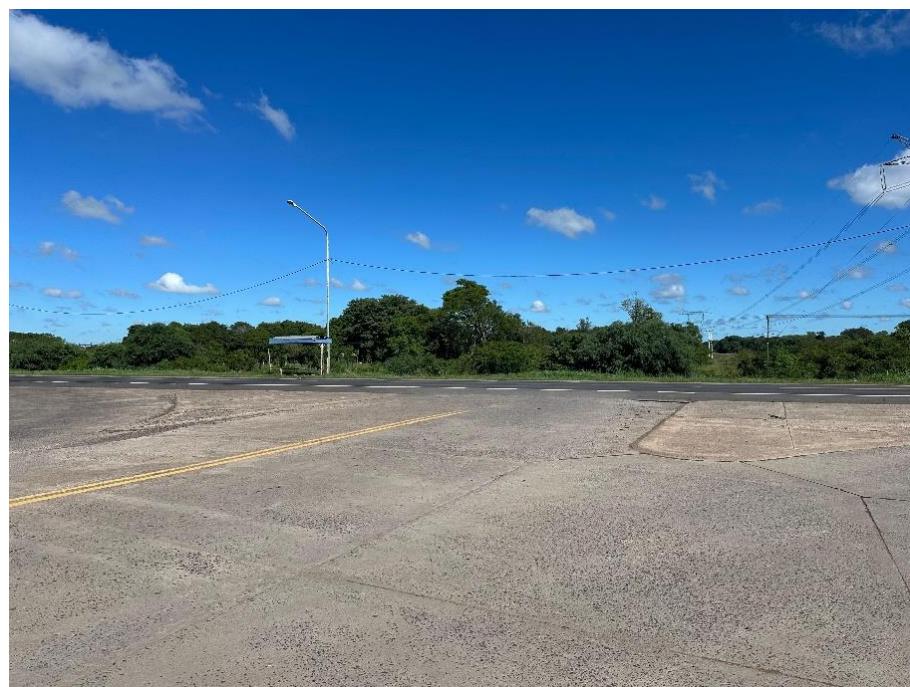
Fotografía 2.91. Isletas presentes en intersección sin señalamiento horizontal. (Fuente: Elaboración propia).

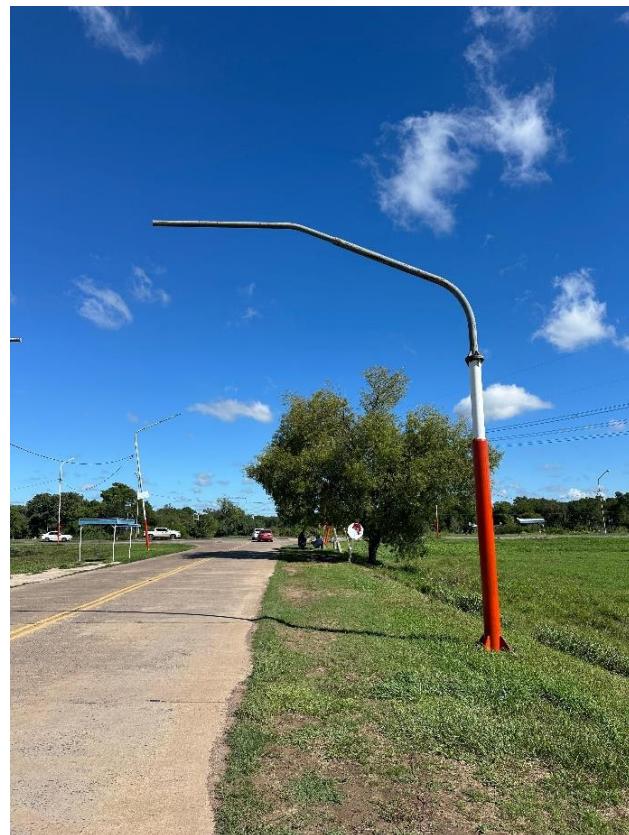
Fotografía 2.92. Señal vertical “PARE” en salida de acceso poco visible y en mal estado. (Fuente: Elaboración propia).

- **Reposición de señales faltantes:** Instalar de forma inmediata las señales verticales reglamentarias ausentes, priorizando las de advertencia y regulación en zonas críticas como intersecciones, curvas, accesos y áreas urbanizadas.
- **Mantenimiento de señales existentes:** Realizar la limpieza, reparación o reemplazo de señales deterioradas, inclinadas, oxidadas o con pérdida de reflectancia, garantizando su visibilidad tanto diurna como nocturna.
- **Homogeneidad y coherencia:** Asegurar la coherencia entre la señalización vertical y horizontal para evitar contradicciones y confusión en los usuarios.
- **Monitoreo y mantenimiento periódico:** Establecer un plan de inspección y mantenimiento programado para asegurar la funcionalidad continua del sistema de señalización.

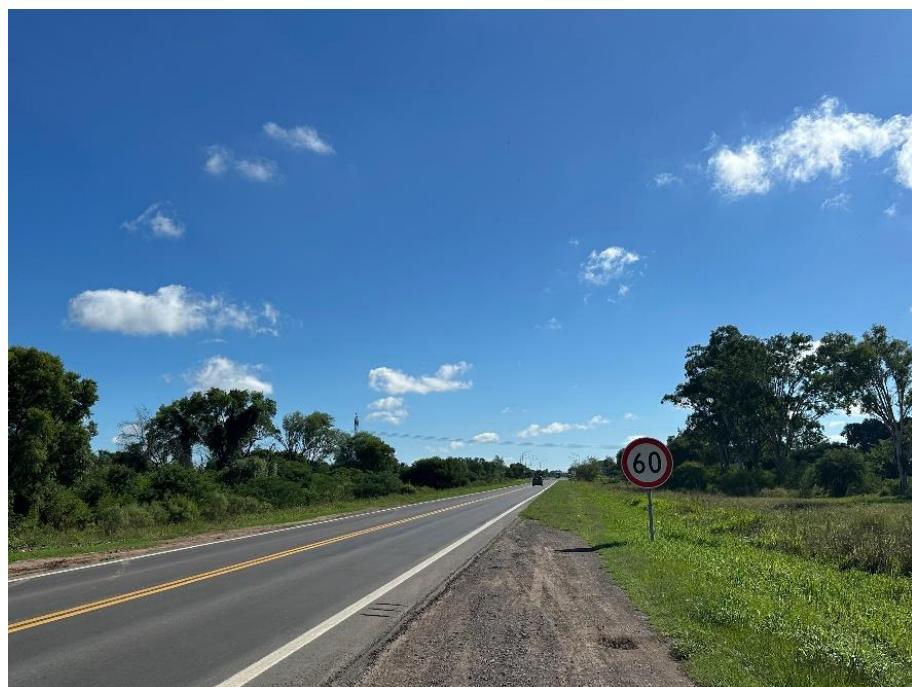
Fotografía 2.95. Señales verticales de escalonamiento de velocidades incorrectas. (Fuente: Elaboración propia).

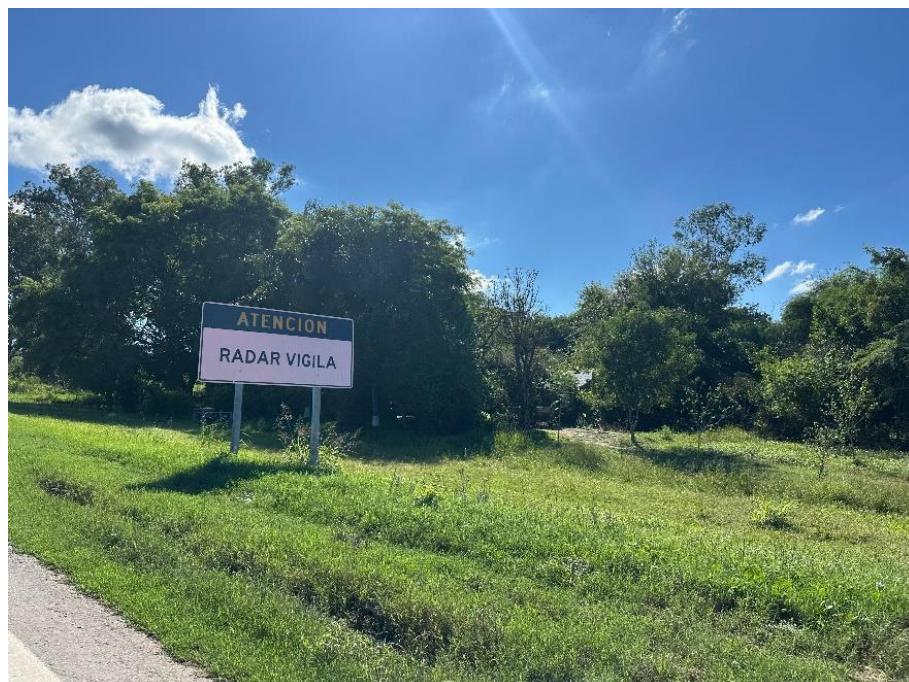
Fotografía 2.96. Señal vertical de presencia de RADAR incorrecta ya que el mismo no está en funcionamiento. (Fuente: Elaboración propia).

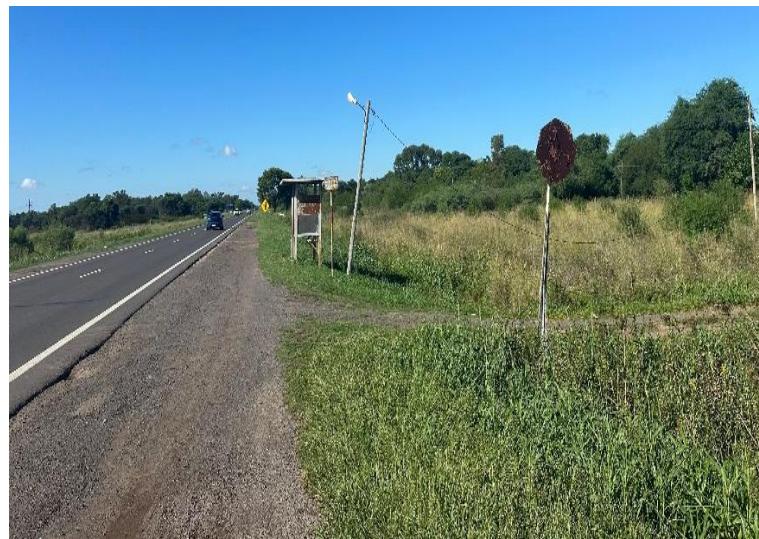
Fotografía 2.98. Señal vertical de presencia de parada de ómnibus en mal estado. (Fuente: Elaboración propia).

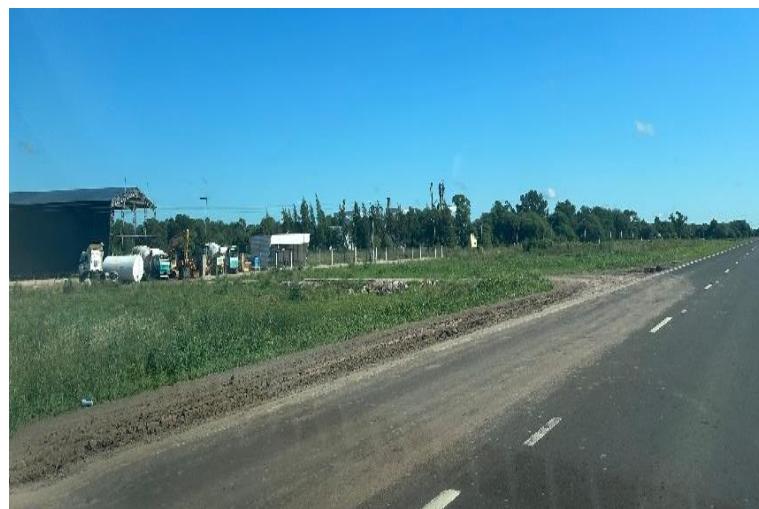
Fotografía 2.100. Ausencia de señalización de acceso vertical. (Fuente: Elaboración propia).

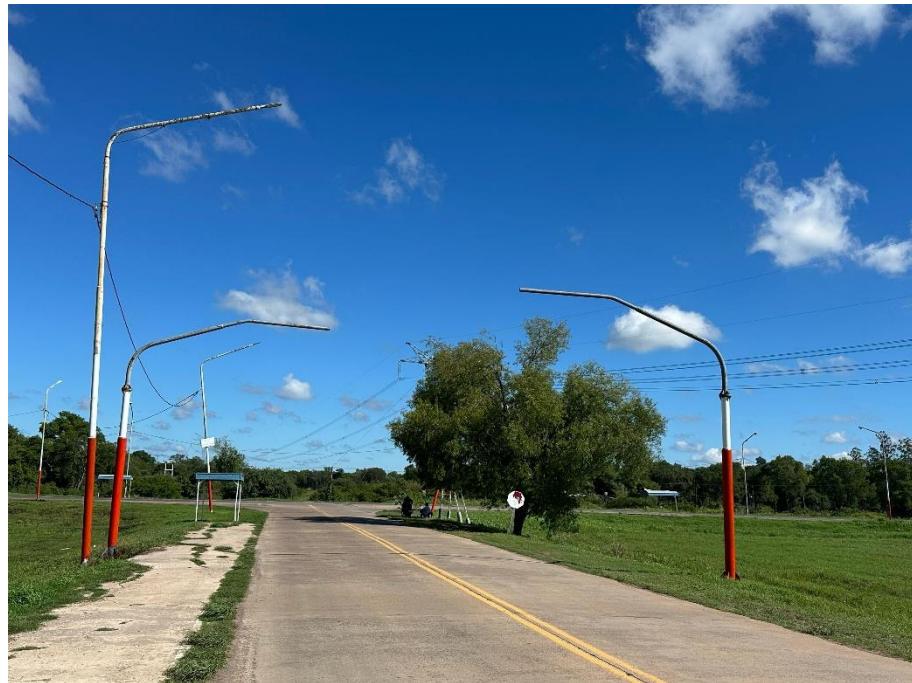
$$E = \frac{28000 \text{lumenes} * 0,6 * 0,5}{520m^2} = 16,15lux$$

Los resultados del cálculo indican que la intersección no cumple con los niveles mínimos de iluminación establecidos por la normativa. A esto se suma el deterioro de varias luminarias, algunas de las cuales se encuentran fuera de servicio, lo que agrava la deficiencia en este aspecto y compromete la seguridad vial durante la circulación nocturna.

Fotografía 2.101. Luminarias en Acceso a Colonia Benítez. (Fuente: Elaboración propia).

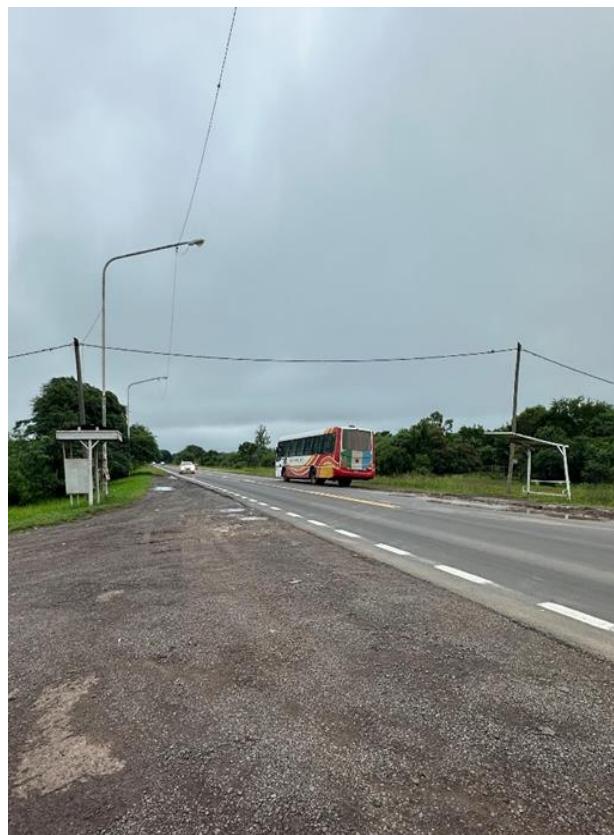
Fotografía 2.102. Ausencia de dársenas. (Fuente: Elaboración propia).

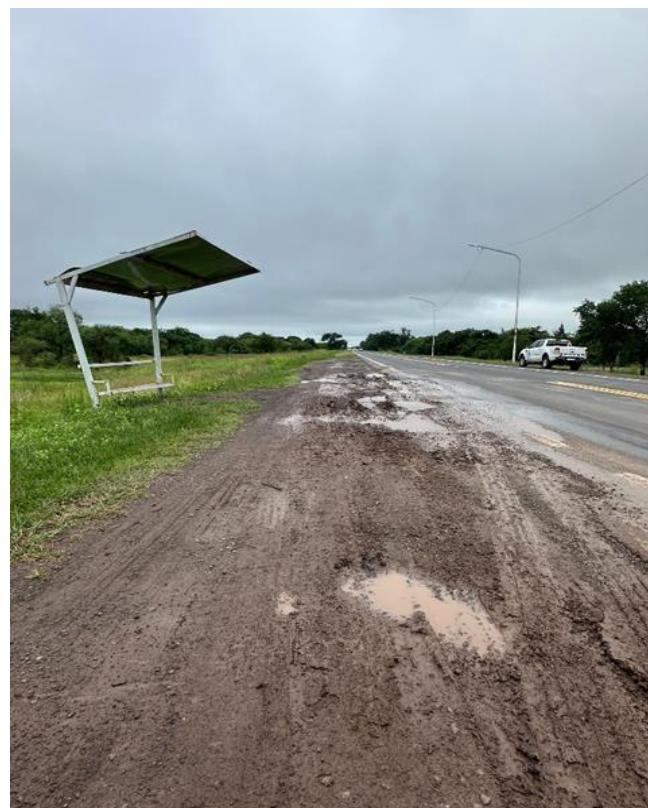
Fotografía 2.103. Estado de las paradas de colectivos y refugios peatonales. (Fuente: Elaboración propia).

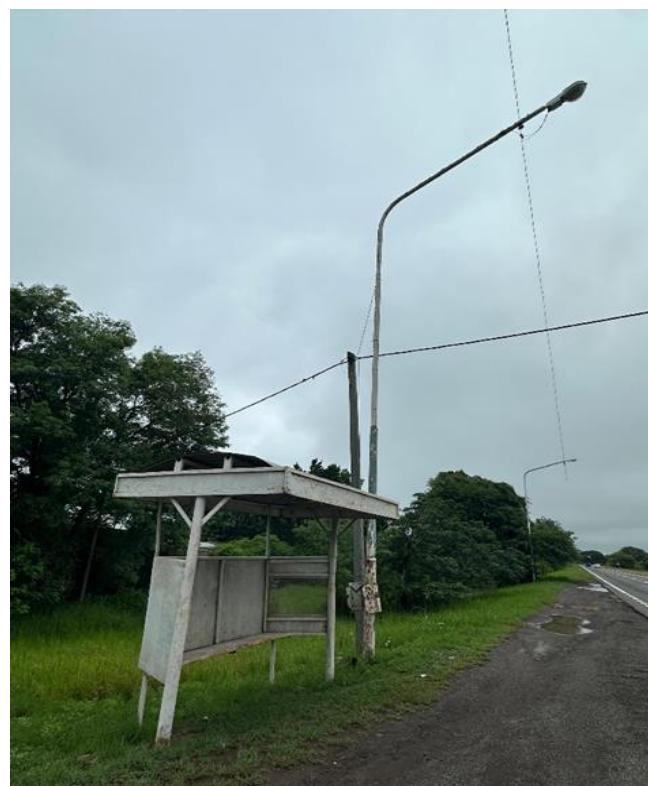
Fotografía 2.104. Refugios peatonales precarios e inseguros. (Fuente: Elaboración propia).

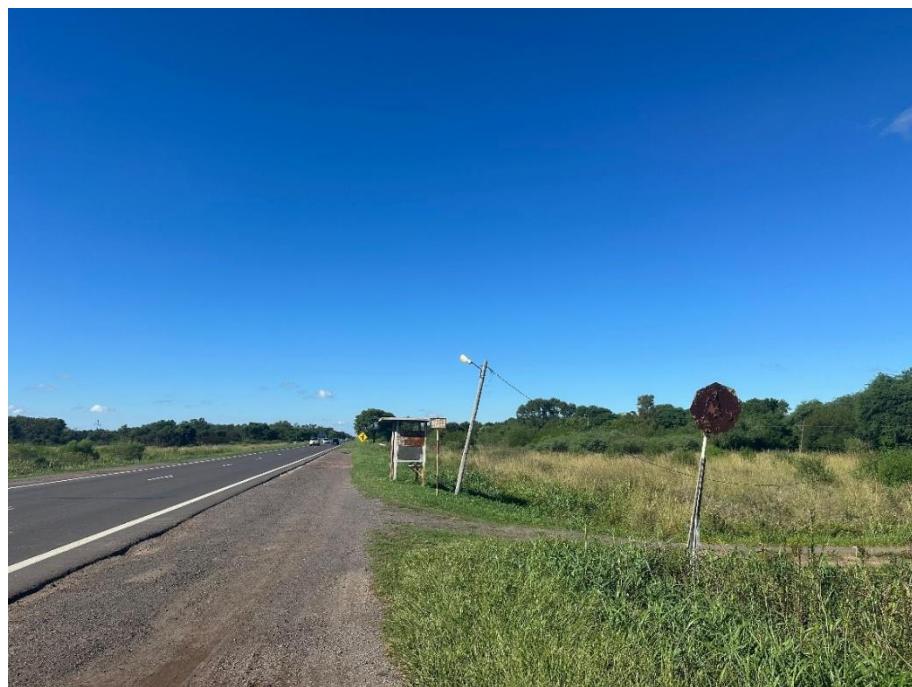
Fotografía 2.105. Ausencia de dársenas y postes de luz caídos. (Fuente: Elaboración propia).

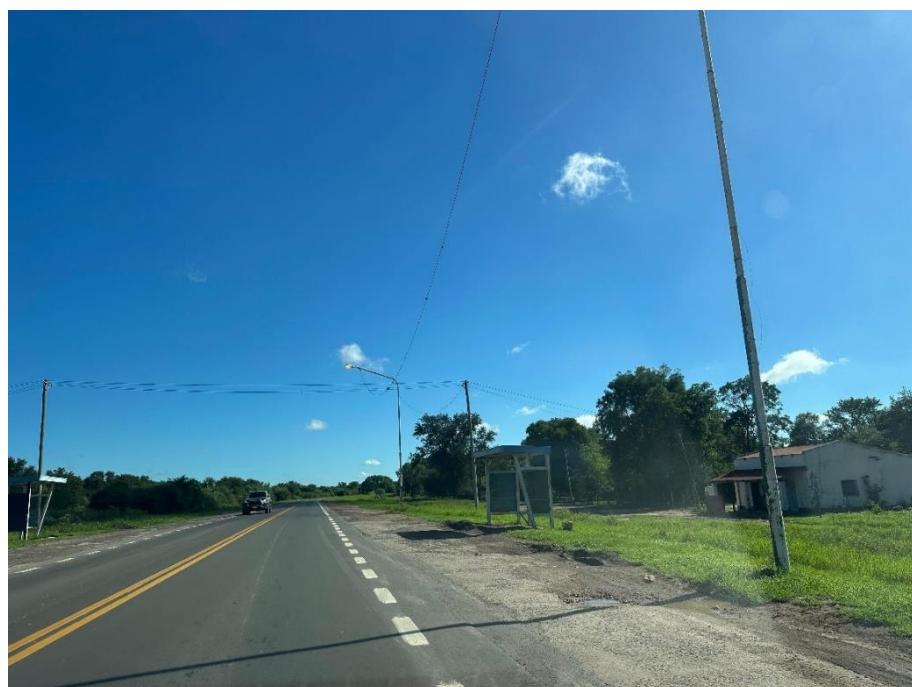
Fotografía 2.106. Refugios peatonales precarios e inseguros. (Fuente: Elaboración propia).

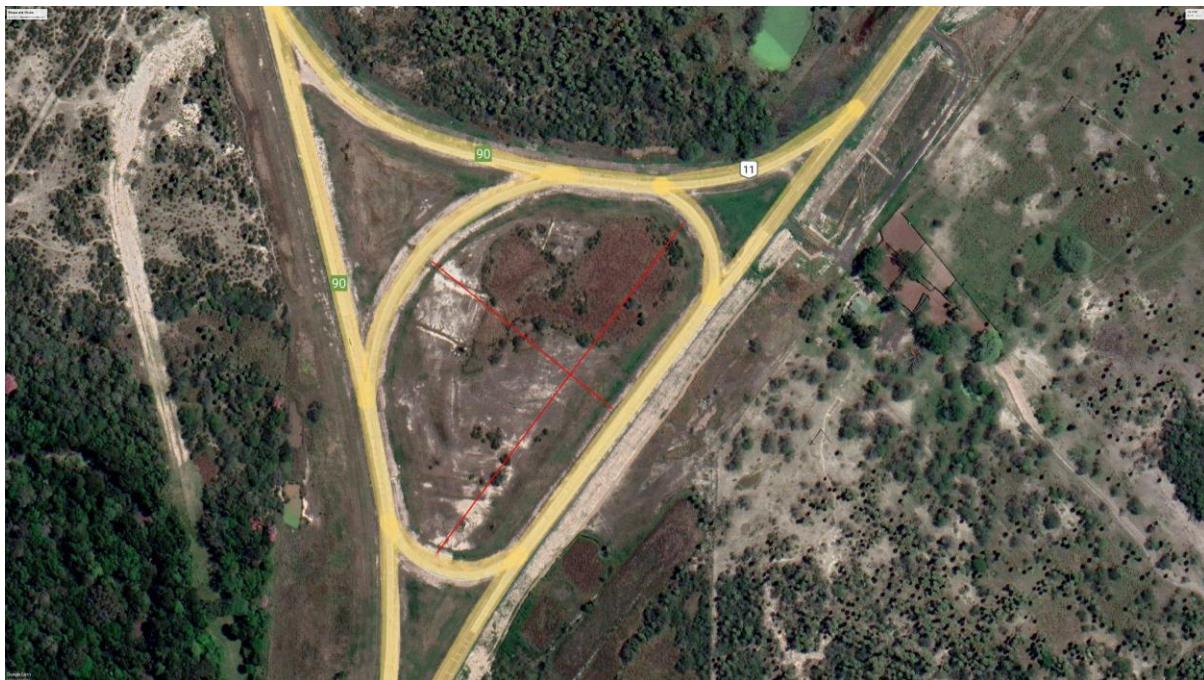
La rotonda ubicada al final del tramo en análisis debe ser evaluada en función del cumplimiento de la normativa vigente en el momento de su construcción. No obstante, es importante señalar que su diseño responde a criterios actualmente obsoletos, lo que la sitúa en una condición de inseguridad nominal debido a su falta de adecuación a los estándares modernos.

Fotografía 2.107. Radios rotonda RP90-RN11. Radio mayor 300m, radio menor 170m. (Fuente: Google Earth).

Esta diferencia de radios genera una configuración pseudo elíptica irregular, una característica común en rotundas con desequilibrio de volúmenes de tránsito entre sus accesos. En este caso, el diseño parece haber priorizado el flujo de la Ruta Nacional 11, dado que presenta el mayor nivel de demanda vehicular.

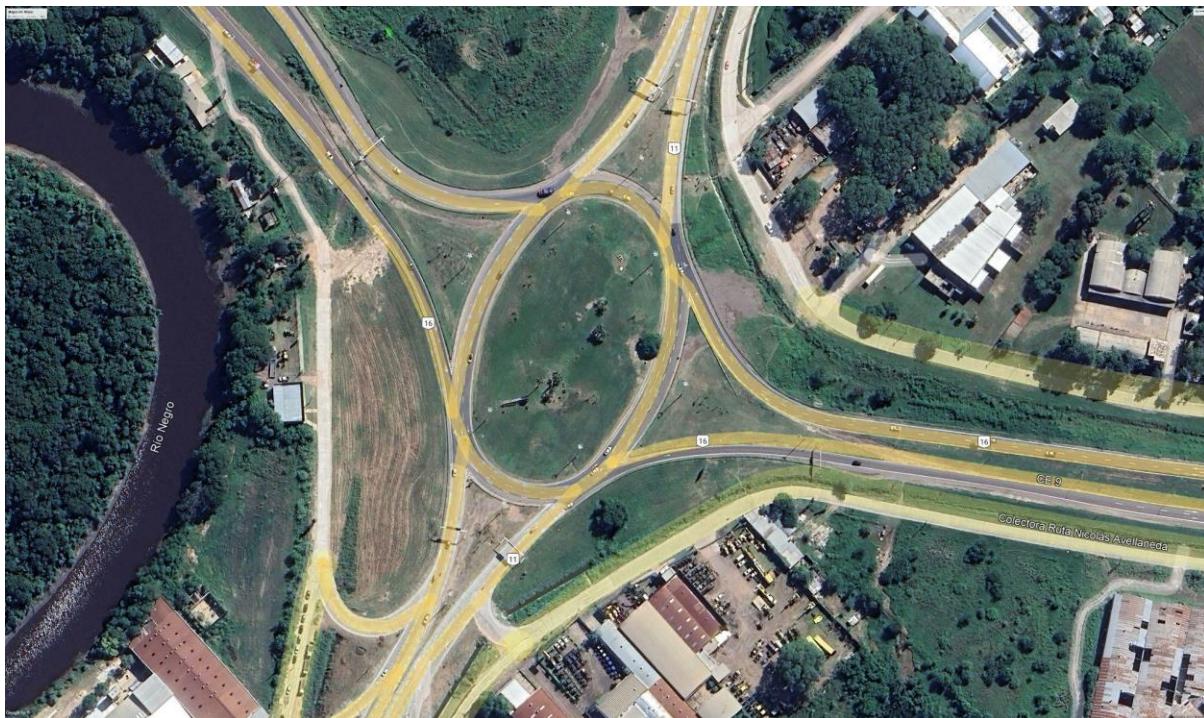
Al igual que la rotonda previamente analizada, esta intersección fue construida bajo la normativa de 1980 y, presumiblemente, cumple con sus requerimientos. Sin embargo, su configuración elíptica evidencia su incompatibilidad con los estándares actuales.

Fotografía 2.109. Rotonda RN11-RN16. (Fuente: Google Earth).

Adicionalmente, la implementación de una autovía de cuatro carriles en la zona ha generado desajustes en la infraestructura vial, incrementando la conflictividad de la intersección y evidenciando aún más la necesidad de actualización.
